Boombeschermingsplan

→ Pastoretuin
Voorthuizen

Boom Effect Analyse

Pastorietuin NH kerk Voorthuizen

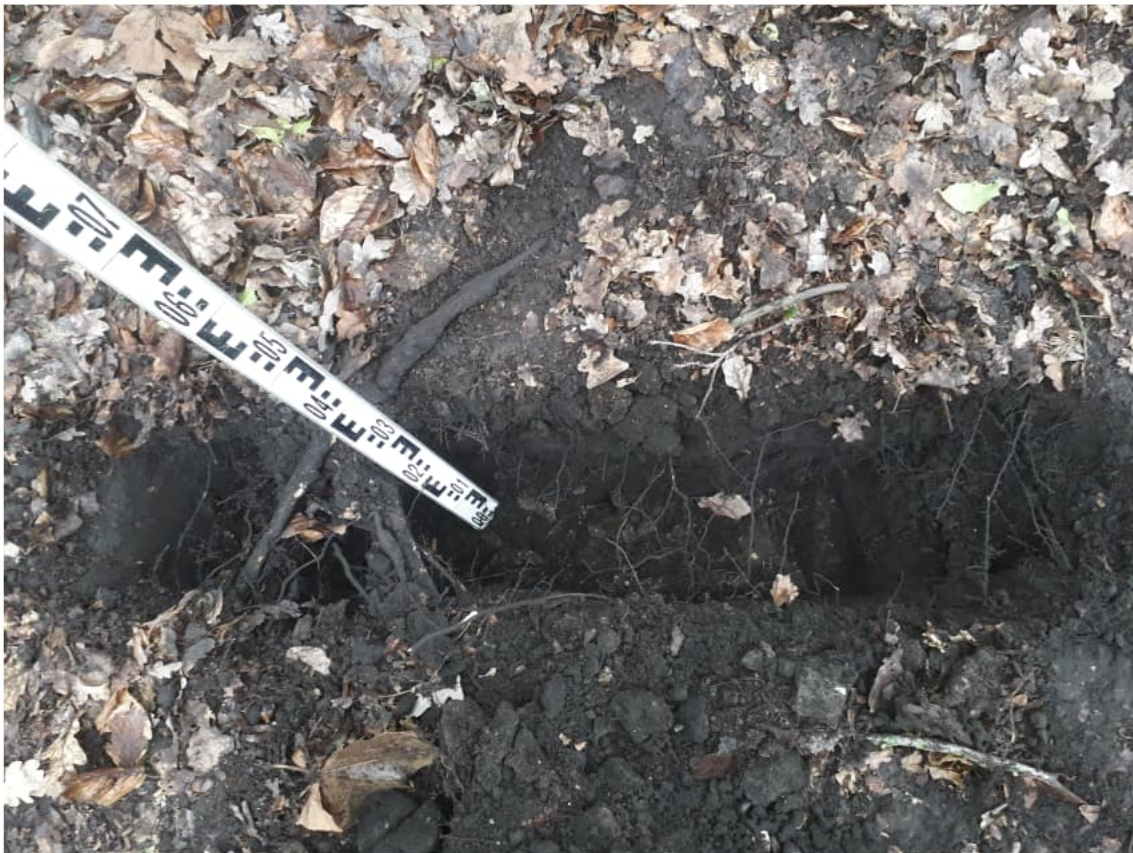
Figuur 3: Proefsleuf op 3 meter afstand boom 5

- Op basis van gegraven proefsleuven bij boom **5** en bij boom **24** is de verwachting dat eventuele wortelschade onder de 10% blijft. Mocht er tijdens werkzaamheden meer wortelschade ontstaan dan 10% dan is er compensatie gewenst. Dit kan door het snoeien van de kroon van de bomen, of door het verbeteren van de groeiplaats na afloop van de werkzaamheden. Het verbeteren van de groeiplaats kan uitgevoerd worden door het toevoegen van vruchtbare grond met een organische stof gehalte van 8%;

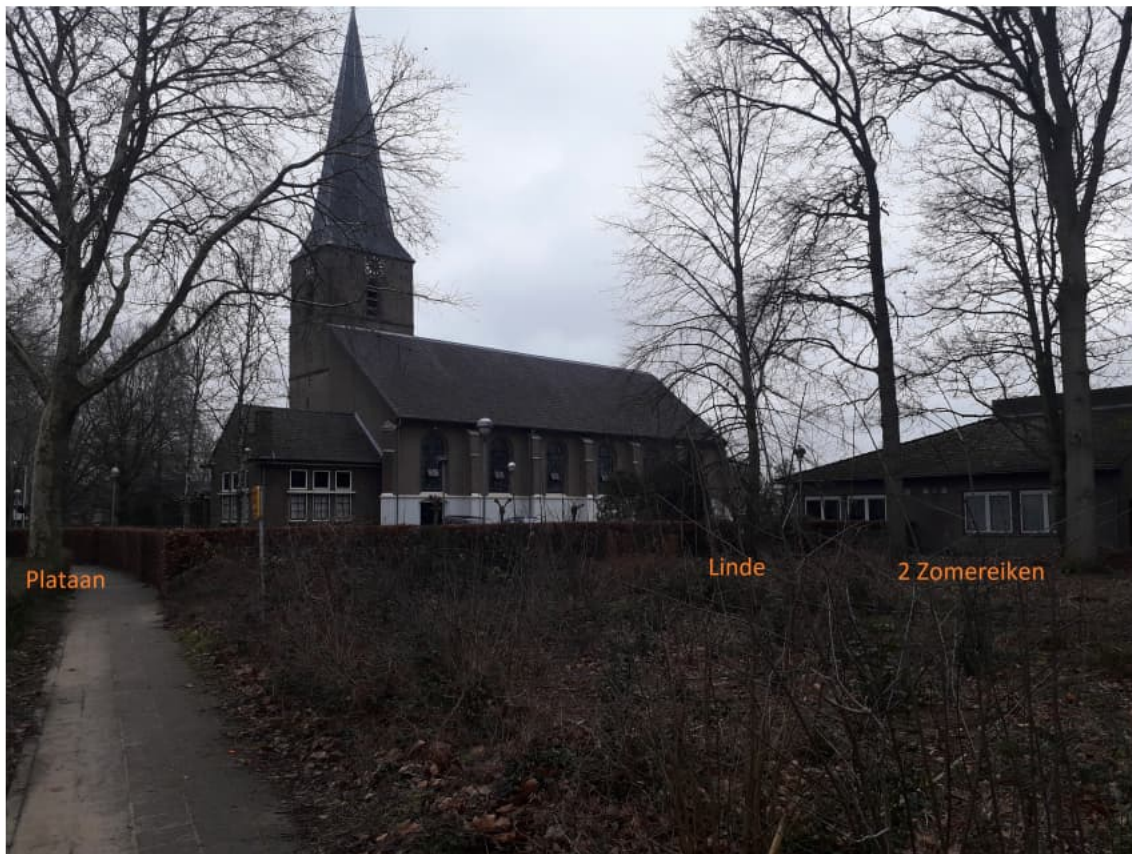
Ter ontsluiting van het perceel wordt een bouwweg aangelegd vanaf de Rembrandtstraat. De bouwweg wordt gesitueerd tussen de Plataan (*Platanus x hispanica*) en de Zomereiken (*Quercus robur*). De Linde (*Tilia*) is voorbereid om te verplanten en wordt in overleg met de gemeente Barneveld voorafgaand aan de werkzaamheden verplant.

Figuur 4: Locatie bouwweg

- De kwetsbare boomzone rondom de bomen dient met bouwhekken afgezet te worden. Dee bouwhekken dienen op een afstand van 5,5 meter vanaf de stam van de plataan en de eiken geplaatst te worden. (De boomstraal van de bomen bedraagt immers 4 meter.)
- Graafwerkzaamheden rond de bomen dienen onder toezicht van een gecertificeerd European Tree Worker, of gelijkwaardig, uitgevoerd te worden. Hierbij mag er niet meer dan 10% wortelschade ontstaan en mogen er geen wortels met een diameter dikker dan 4 cm doorgedaald worden. Wanneer er een groter percentage wortelschade ontstaat of er dikkere wortels doorgedaald moeten worden zullen er compensatiemaatregelen getroffen dienen te worden;
- Binnen de kwetsbare boomzone mogen geen bouw- en sloop materialen (tijdelijk) opgeslagen worden;
- Er mogen geen rijbewegingen van machines en auto's binnen de kwetsbare boomzone plaatsvinden.

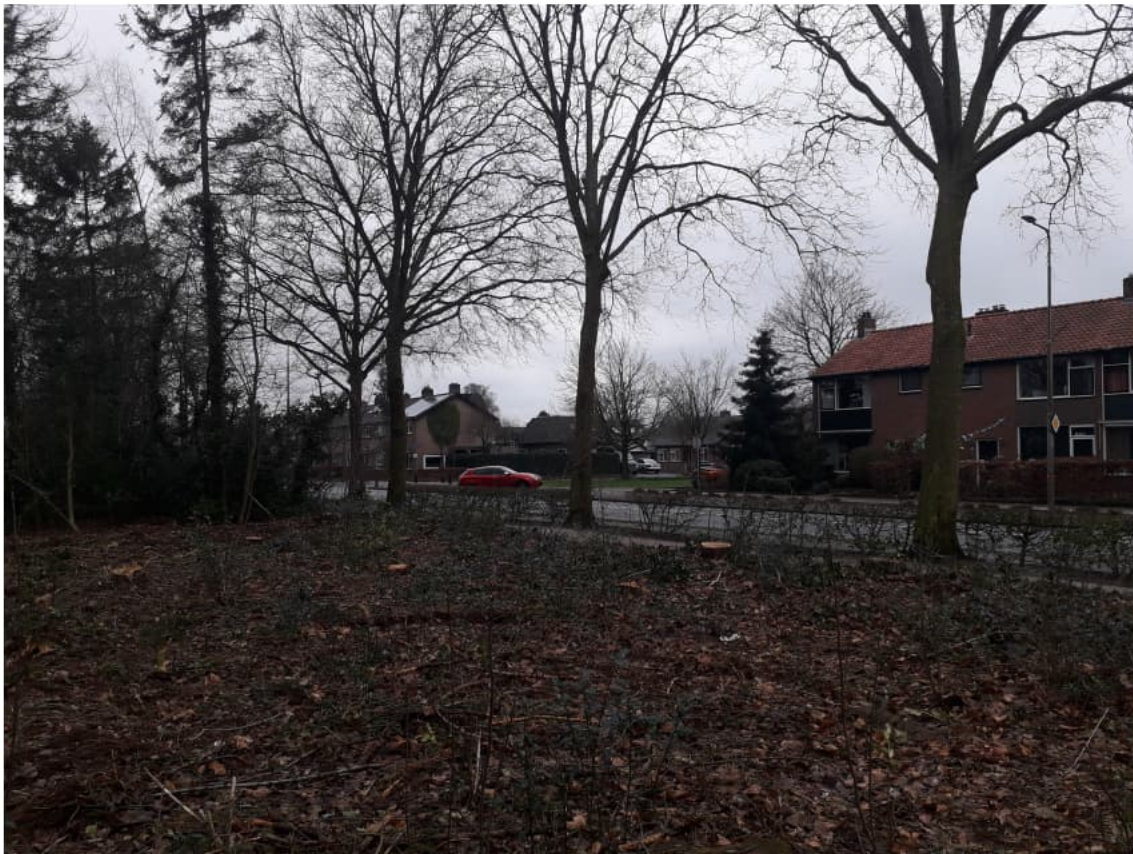
Langs de Rembrandtstraat worden enkele parkeervakken aangelegd. Langs deze locatie staan 3 Platanen (*Platanus x hispanica*). De aanlegwerkzaamheden kunnen van belemmerende invloed op deze bomen zijn. De bomen kunnen duurzaam behouden worden wanneer de volgende specifieke maatregelen in acht worden genomen:

Figuur 5: Locatie parkeervakken

- De kwetsbare boomzone rondom de bomen dient met bouwhekken afgezet te worden. De bouwhekken dienen op een afstand van 5 meter vanaf de plataan en de eiken geplaatst te worden. (De boomstraal van de bomen bedraagt immers 3,5 meter.)
- Graafwerkzaamheden rond de bomen dienen onder toezicht van een gecertificeerd European Tree Worker, of gelijkwaardig, uitgevoerd te worden. Hierbij mag er niet meer dan 10% wortelschade ontstaan en mogen er geen wortels met een diameter dikker dan 4 cm doorgehaald worden. Wanneer er een groter percentage wortelschade ontstaat of er dikkere wortels doorgehaald moeten worden zullen er compensatiemaatregelen getroffen dienen te worden;
- Binnen de kwetsbare boomzone mogen geen bouw- en sloop materialen (tijdelijk) opgeslagen worden;
- Er mogen geen rijbewegingen van machines en auto's binnen de kwetsbare boomzone plaatsvinden.

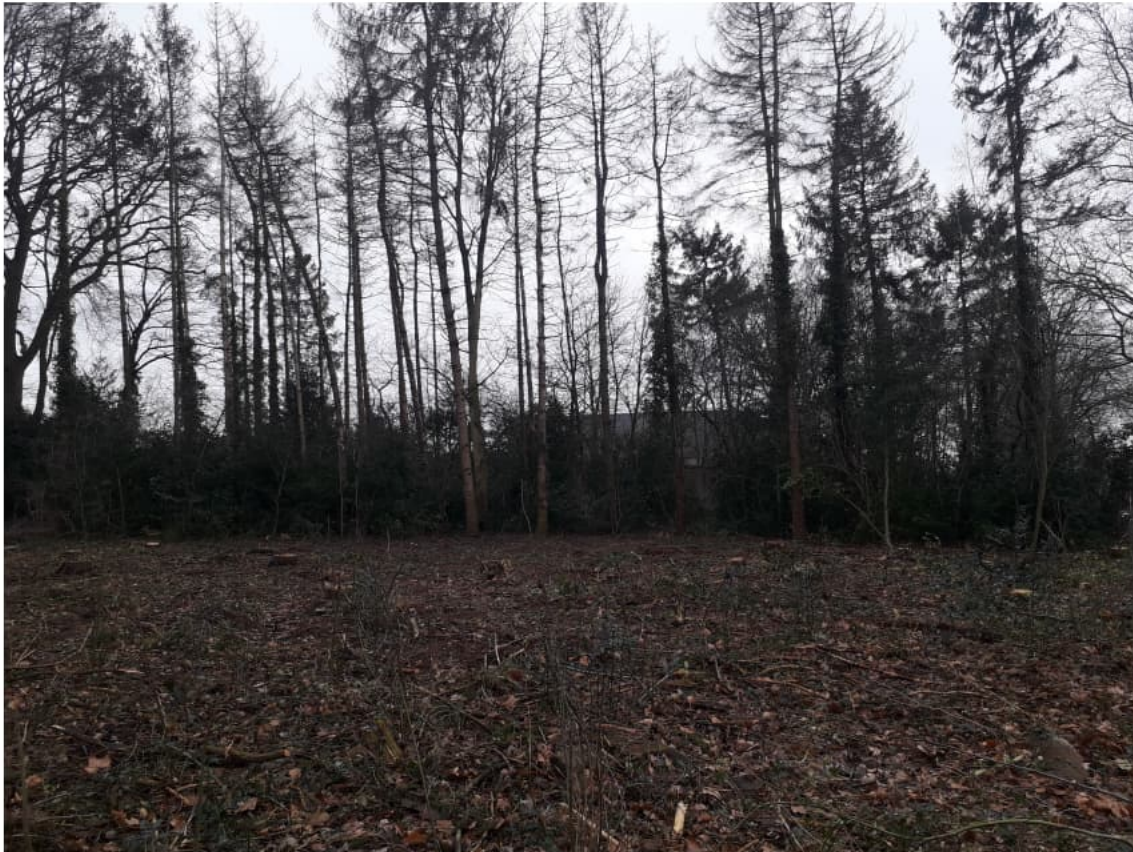
In de zuidwest hoek van het perceel worden containers geplaatst ten behoeve van de bouwwerkzaamheden. Deze containers zijn volgens de bouwplaatstekening (bijlage 1) langs een bosstrook gesitueerd. Om de bomen aan de rand van de bosstrook duurzaam te behouden dient men zich aan de volgende specifieke maatregelen te houden:

Figuur 6: Locatie bouwcontainers

- De kwetsbare boomzone rondom de bomen in de bosstrook dient met bouwhekken afgezet te worden. De bouwhekken dienen op een minimale afstand van 4,5 meter van de stam van de bomen geplaatst te worden. (De grootste kroonstraal van de bomen bedraagt immers 3 meter)
- Binnen de kwetsbare boomzone mogen geen bouw- en sloop materialen (tijdelijk) opgeslagen worden;
- Er mogen geen rijbewegingen van machines en auto's binnen de kwetsbare boomzone plaatsvinden;
- Wanneer er werkzaamheden binnen de kwetsbare boomzone plaatsvinden dient dit onder toezicht van een gecertificeerd European Tree Worker, of gelijkwaardig, uitgevoerd te worden.

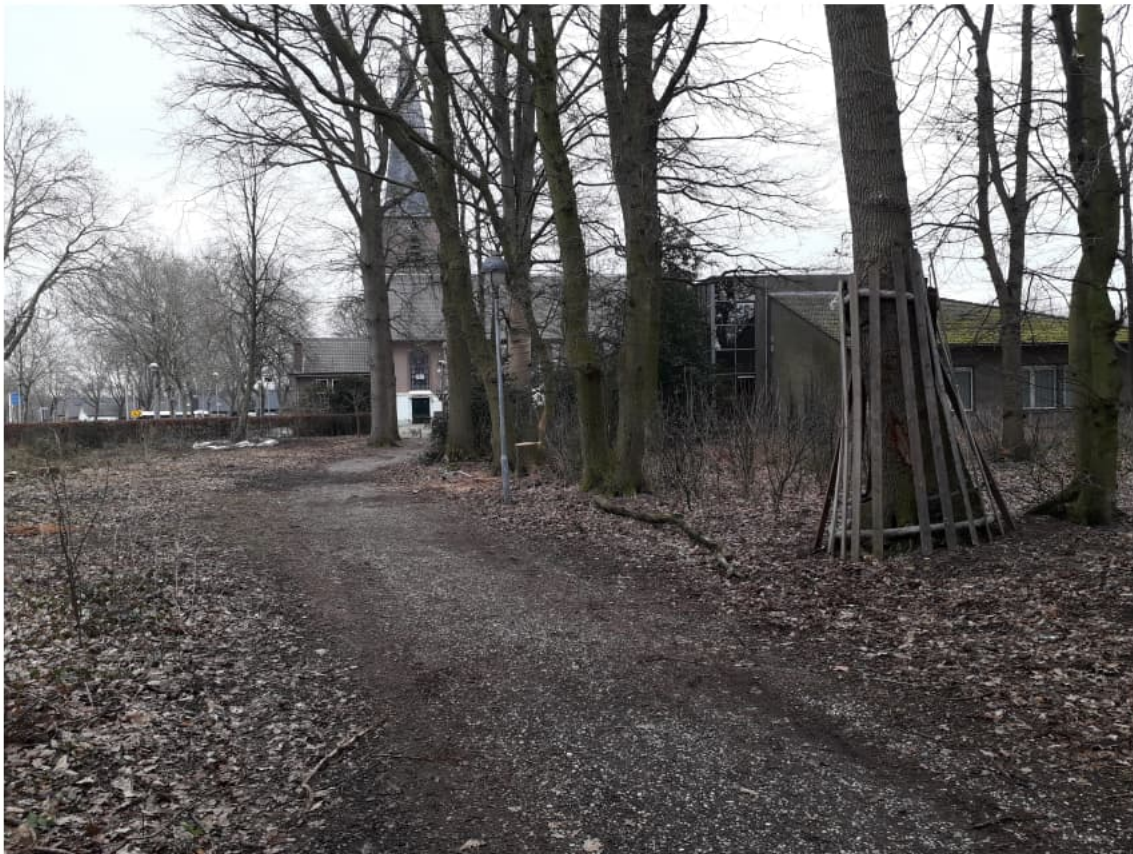
Aan de zuidzijde van het projectgebied loopt een oprit vanaf de Jan Steenstraat in de richting van de Hervormd Voorhuizen Dorpskerk. De uitvoering van de werkzaamheden kunnen van invloed zijn op de bomen die langs dit pad staan. Tijdens de herinrichting van het projectgebied dient met de volgende specifieke maatregelen in acht te nemen:

Figuur 7: Bomen langs oprit

- De kwetsbare boomzone van de bomen langs dit pad dient met bouwhekken te worden afgezet. De bouwhekken dienen op minimaal 6 meter uit de stam van de bomen geplaatst te worden;
- Binnen de kwetsbare boomzone mogen geen bouw- en sloop materialen (tijdelijk) opgeslagen worden;
- Er mogen geen rijbewegingen van machines en auto's binnen de kwetsbare boomzone plaatsvinden;
- Wanneer er werkzaamheden binnen de kwetsbare boomzone plaatsvinden dient dit onder toezicht van een gecertificeerd European Tree Worker, of gelijkwaardig, uitgevoerd te worden.

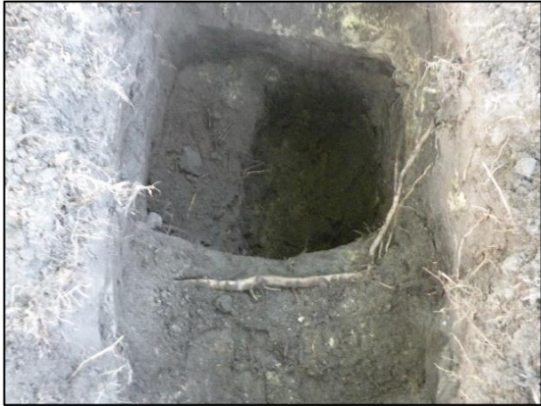
Profielkuil boom 24, extensieve beworteling

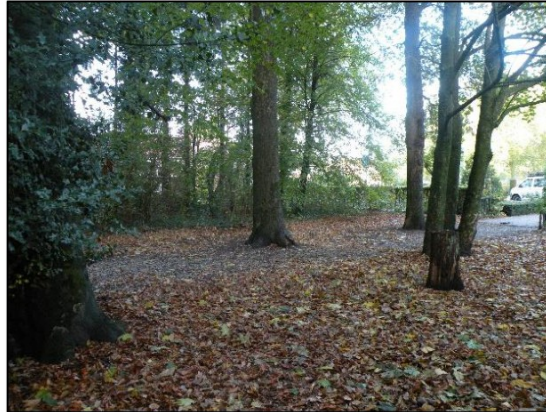
Gebied toekomstig parkeren

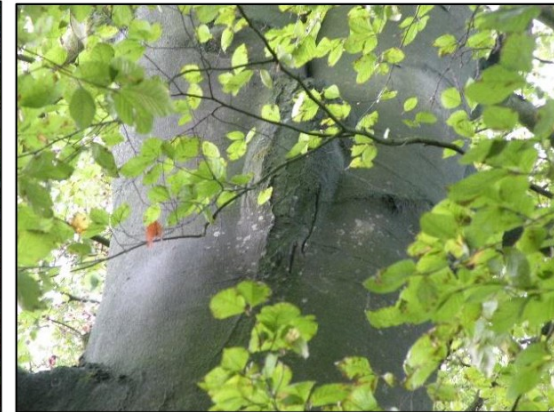
Plakksel in beuk boom 4

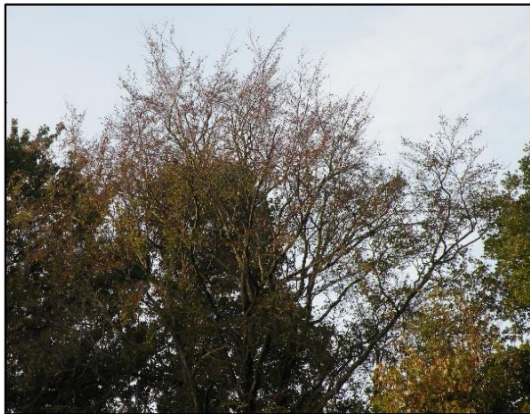
Droogteschade in top beuk (4)

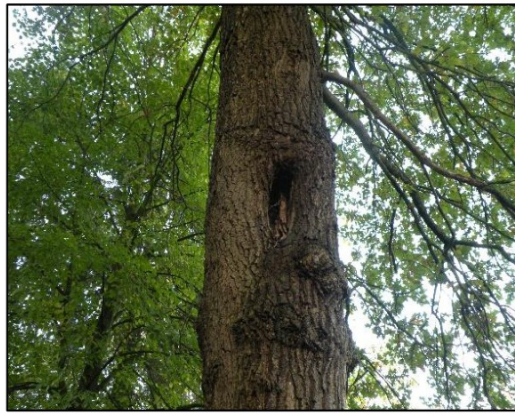
Deze inlandse eik vormt een gevaar voor de omgeving. Door de aanwezigheid van de grote holte bestaat het risico voor stambreuk, met mogelijk (letsel) schade tot gevolg. Op basis van de VTA wordt deze boom afgekeurd.

Holte in eik boom 1

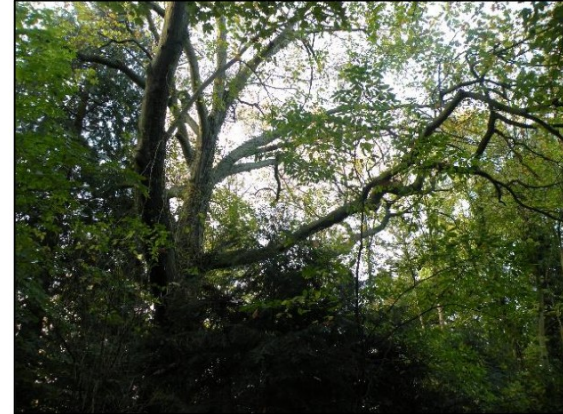
Ver uitgroeïende tak boom 86

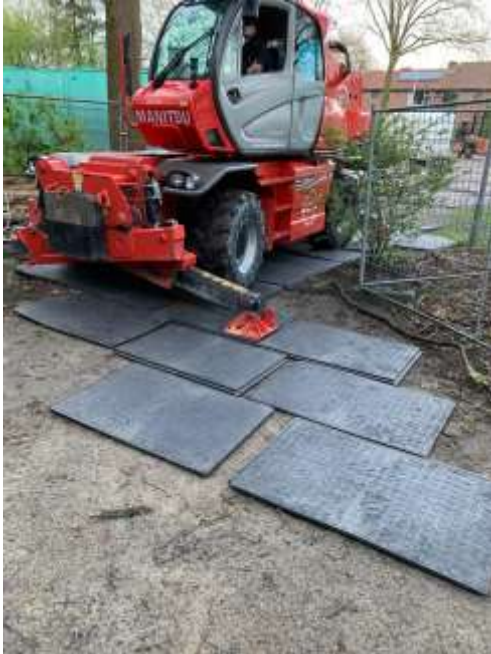
Machine op rijplaten gestempeld

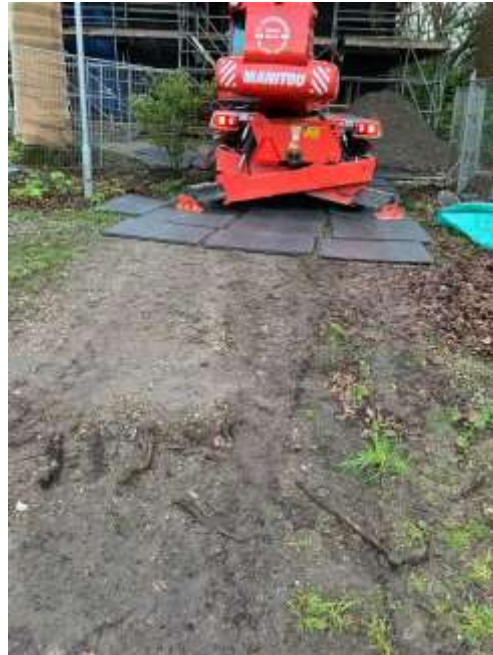
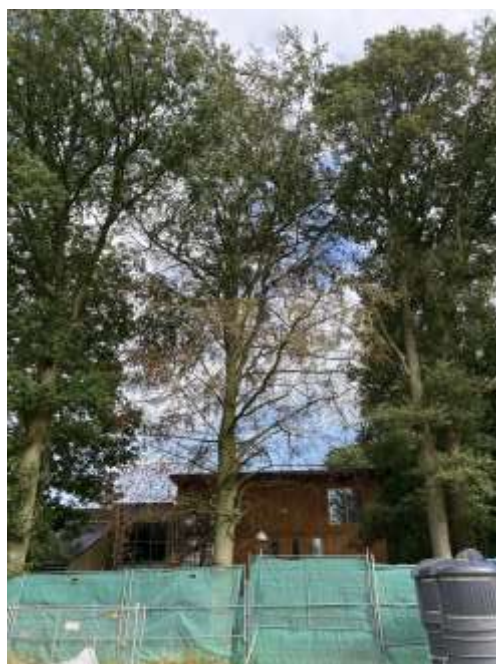
In de middenkroon nog gezond blad

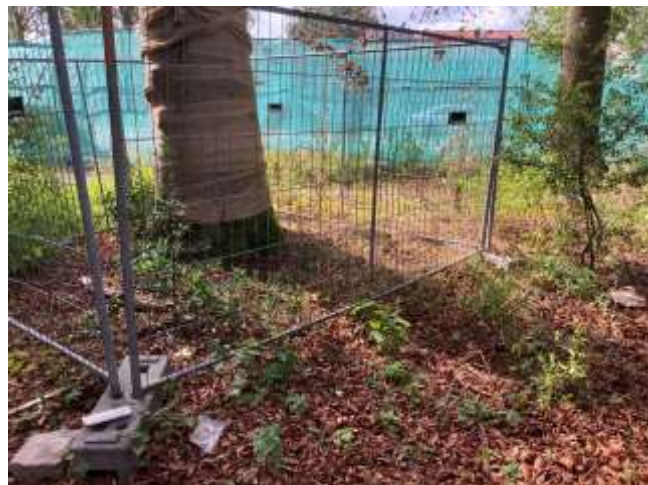
te beperkte afzetting, rechts ongeroerde groeiplaats

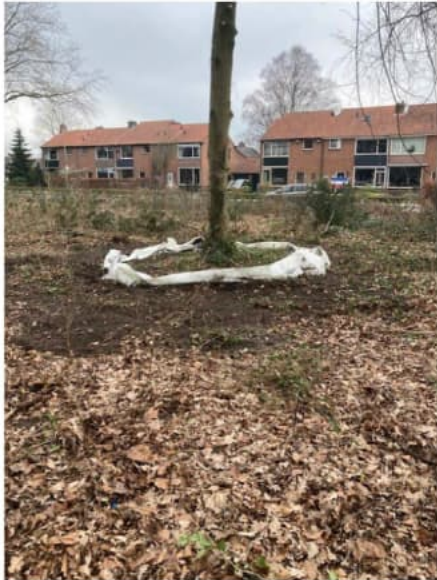
Vorbereiden linde

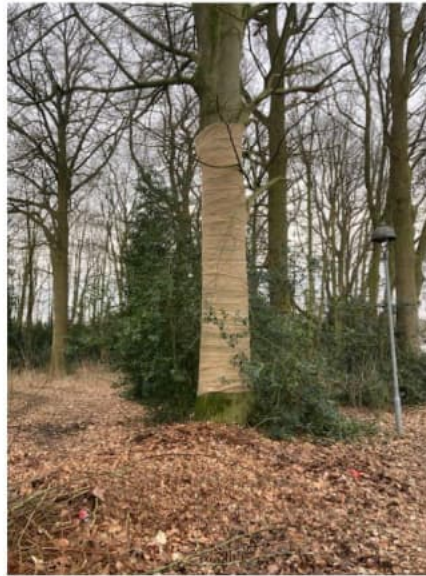
Inpakken beuk

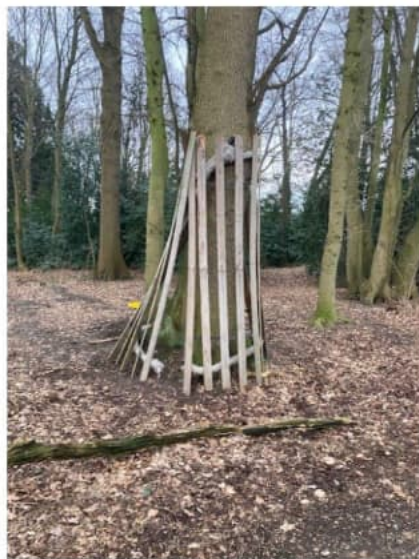
Beschadigde eik ingepakt

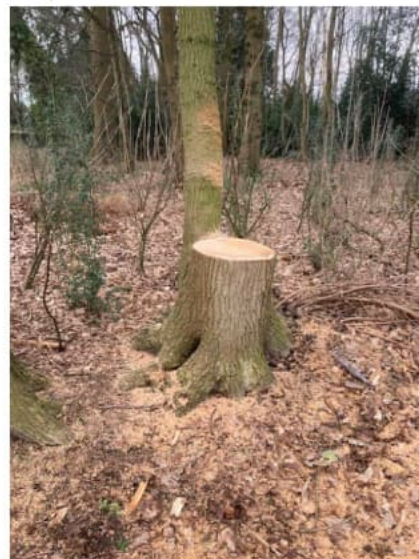
Kapotte eik netjes afgezaagd
