# Rapportage

## Controle brandveiligheid n.a.v. woningbrand.

Boezemsingel 2  
1821 AK Alkmaar

| Datum | : 2-7-2025 |

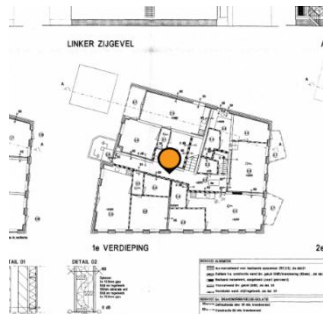
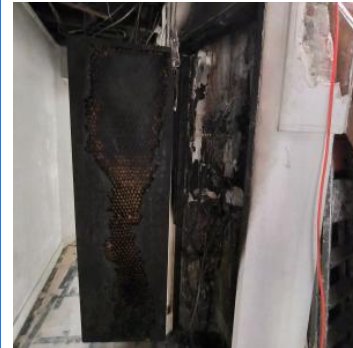
| Bouwkundige brandveiligheid | | | | | |
|---|---|---|---|---|--|
| 1 | ! | <p>De meterkast bevindt zich in een vluchtroute.</p> <p>Het is onduidelijk of deze brandwerend gescheiden was/is d.m.v. materiaal met de juiste brandklasse.</p> <p>Verder dient er gekeken te worden naar doorvoeringen welke door brandscheidingen verlopen.</p> <p>Deze dienen brandwerend te worden afgewerkt waar nodig.</p> <p><i>Rechtsens verkregen niveau bouwvergunning 20071287/20010535</i></p> | | | |

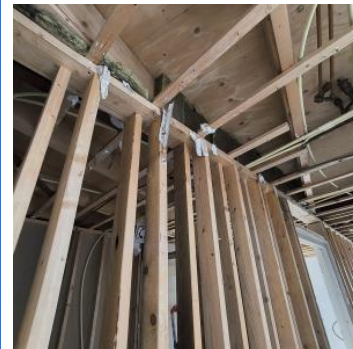
| Bouwkundige brandveiligheid | | | | | |
|---|---|---|---|---|--|
| 2 | ! | <p>Brandscheidingen dienen met 30 min. respectievelijk met 60 min. wbdbo worden uitgevoerd.</p> <p><i>Rechtsens verkregen niveau bouwvergunning 20071287/20010535</i></p> | | | |

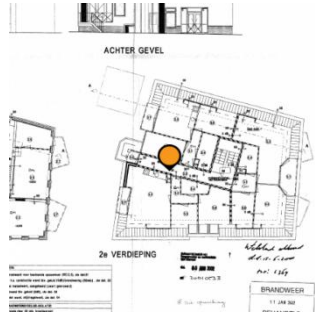
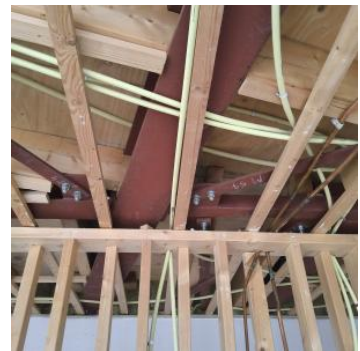
| 3 | ! | <p>Er zijn visueel geen kenmerken van brandwerende voorzieningen aangetroffen bij de stalen ligger. Hierbij dient 60minuten brandwerendheid te worden gehaald.</p> <p>Rechtens verkregen niveau Bouwvergunning 20071287/20010535</p> | | | |

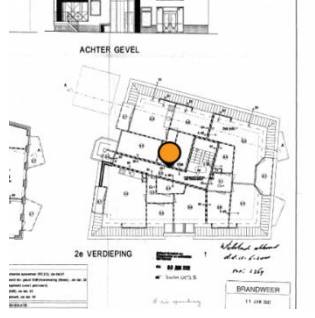
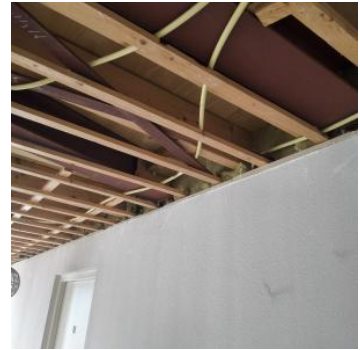
| 4 | ! | <p>Er zijn visueel geen kenmerken van brandwerende voorzieningen aangetroffen bij de stalen ligger. Hierbij dient 60minuten brandwerendheid te worden gehaald.</p> <p>Rechtens verkregen niveau Bouwvergunning 20071287/20010535</p> | | | |

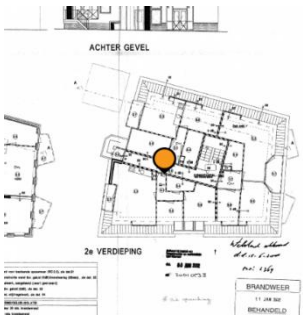
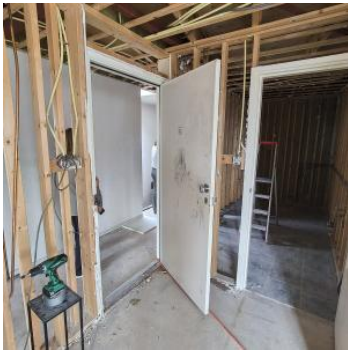
| 5 | ! | <p>Tijdens de rondgang van d.d. 24-06-2025 diverse (verschillende) toegangsdeuren van de woningen aangetroffen, welke visueel geen kenmerken hebben van brandwerendheid.</p> <p>Er dient te worden aangetoond dat alle toegangsdeuren een wdbdo van 30 min wdbdo bezitten. Gezien de bestaande situatie kunt u hiervoor gebruik maken van : Richtlijn voor beoordeling mate van brandwerendheid bestaande puiconstructies:, hiervoor verzoeken wij u met ons in overleg te treden.</p> <p><i>Rechtens verkregen niveau bouwvergunning 20071287/20010535</i></p> | | | |

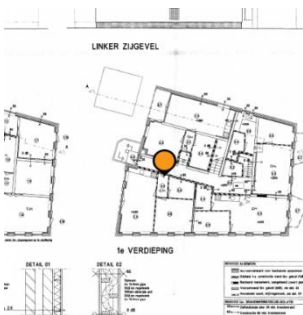
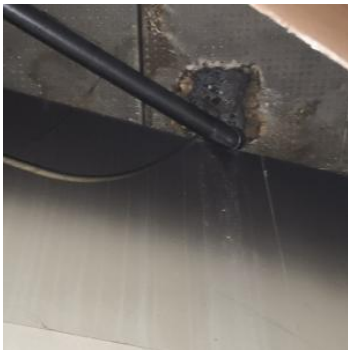
| 6 | ! | <p>Er zijn diverse doorvoeringen geconstateerd welke door het plafond/brandscheiding voeren.</p> <p>Deze dienen brandwerend te worden afgewerkt om de vereiste wdbdo te behalen.</p> <p><i>Rechtens verkregen niveau bouwvergunning 20071287/20010535</i></p> | | | |

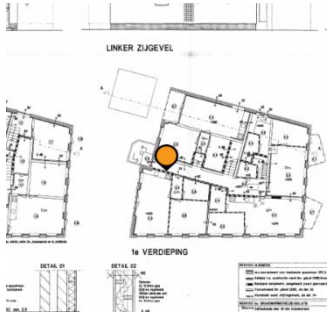
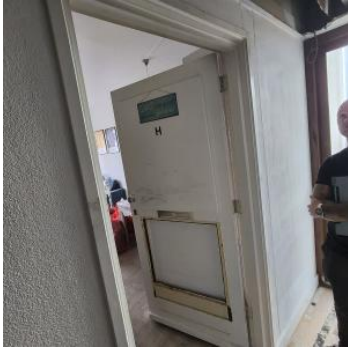
| 7 | ! | <p>Tijdens de rondgang van d.d. 24-06-2025 diverse (verschillende) toegangsdeuren van de woningen aangetroffen, welke visueel geen kenmerken hebben van brandwerendheid.</p> <p>Er dient te worden aangetoond dat alle toegangsdeuren een wbdbo van 30 min wbdbo bezitten. (zie opm. punt 5)</p> <p><i>Rechtens verkregen niveau bouwvergunning 20071287/20010535</i></p> | | | |

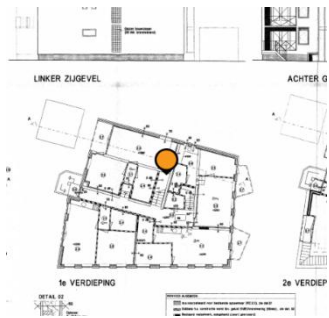
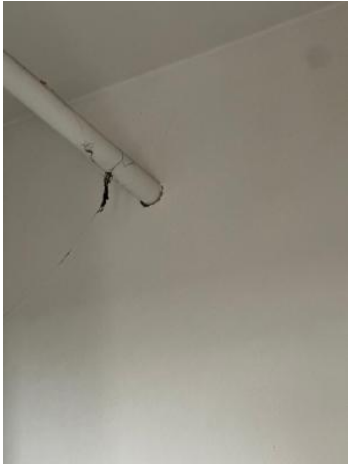
| 9 | ! | <p>Er zijn diverse doorvoeringen geconstateerd welke door een brandscheiding voeren.</p> <p>Deze dienen met 30 min. respectievelijk met 60 min brandwerend te worden afgewerkt om de vereiste wbdbo te behalen.</p> <p><i>Rechtens verkregen niveau bouwvergunning 20071287/20010535</i></p> | | | |

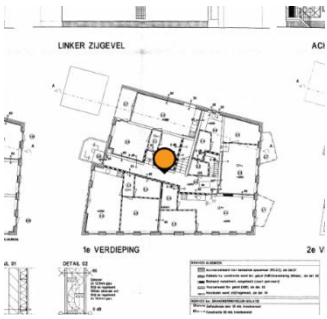
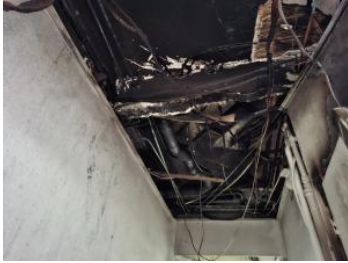
| 10 | ! | <p>De brand is ontstaan in de meterkast. Deze is uitgelsagen tot buiten de meterkast.</p> <p>De meterkast staat niet aangeduid op de plattegrond. Hierdoor kunnen wij geen beoordeling maken of de meterkast brandwerend gescheiden had moeten zijn.</p> <p><i>Hoewel het behalen van brandklasse 4 zou voldoen aan de minimale eis, rechtvaardigt de zorgplicht uit artikel 3.5 Bbl een hogere brandveiligheidsmaatregel. Het hanteren van brandklasse B wordt daarom als passend en wenselijk geacht.</i></p> | | | |

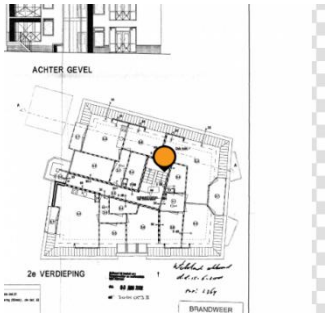
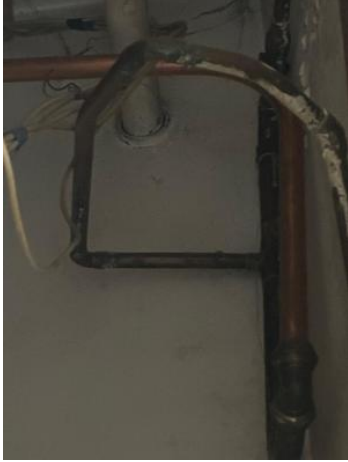
| 11 | ! | <p>Er zijn diverse doorvoeringen geconstateerd welke door een brandscheiding voeren.</p> <p>Deze dienen minimaal met 30 min. respectievelijk met 60 min. brandwerend te worden afgewerkt om de vereiste wdbdo te behalen.</p> <p><i>Rechtens verkregen niveau bouwvergunning 20071287/20010535</i></p> | | | |

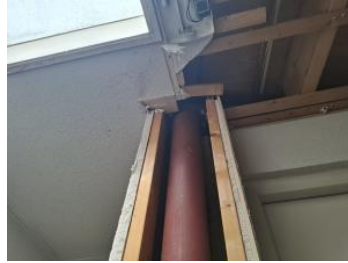
| 12 | <p>Er zijn visueel geen kenmerken van brandwerende voorzieningen aangetroffen bij de stalen ligger. Hierbij dient 60minuten brandwerendheid te worden gehaald.</p> <p>Rechtens verkregen niveau Bouwvergunning 20071287/20010535</p> | | | |

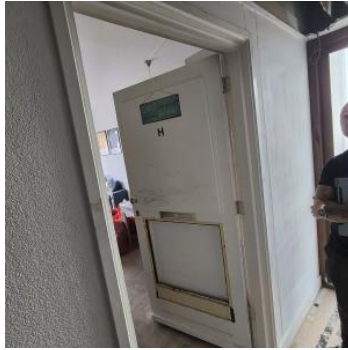
| 13 | <p>Geconstateerd is dat de voordeuren niet zelfsluitend zijn uitgevoerd</p> <p>Vanwege het grote risico dat een toegangsdeur van de woning bij brand open blijft staan, verzoeken wij u met klem de voordeuren te voorzien van een vrijlooperdrager, gestuurd vanuit rookmelder in de gemeenschappelijke verkeersruimte.</p> | Alle locaties | | |
