Schermerweg 28, Alkmaar

Projectcode: 221529, Blok: N.v.t.  
Algemene gegevens / perceelsinventarisatie

Projectcode: 221529, Blok:  
Inventarisatie vochtproblematiek

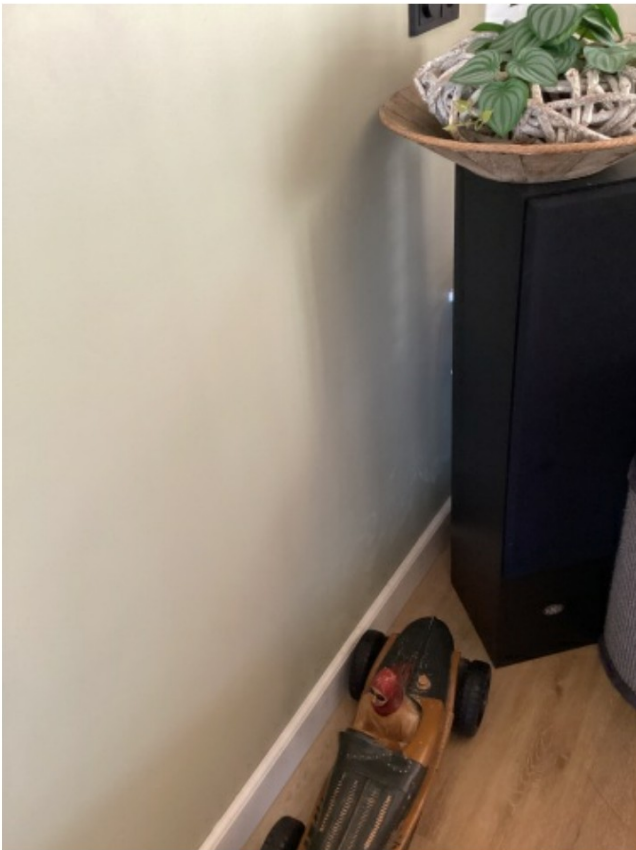
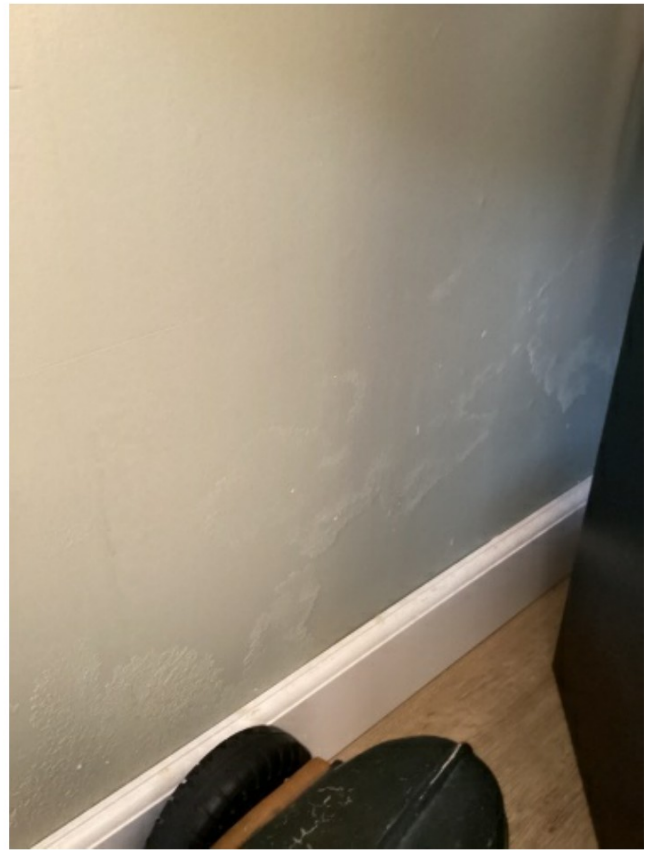
<b>Detail 1 (Inpandig, Locatie 1)</b>	
Waarneming/schade	Vochtplek
Omvang (m)	0,25x0,75
Sinds wanneer heeft u last van deze vochtproblemen?	Onbekend
Wanneer ervaart u de overlast?	Tijdens hevige regenval
Wat is volgens u de oorzaak van dit vochtprobleem?	Optrekkend vocht
Ervaart u, naast de vochtoverlast die vandaag door de inspecteur is gezien, nog andere vormen van vochtoverlast?	Nee
<b>Detail 2 (Inpandig, Locatie 1)</b>	
Waarneming/schade	Vochtplek
Omvang (m)	0,30x1,80
Sinds wanneer heeft u last van deze vochtproblemen?	Onbekend
Wanneer ervaart u de overlast?	Tijdens hevige regenval
Wat is volgens u de oorzaak van dit vochtprobleem?	Optrekkend vocht
Ervaart u, naast de vochtoverlast die vandaag door de inspecteur is gezien, nog andere vormen van vochtoverlast?	Nee
<b>Detail 3 (Inpandig, Locatie 1)</b>	
Waarneming/schade	Instromend water via muuropening
Omvang (m)	0,20x0,15
Sinds wanneer heeft u last van deze vochtproblemen?	Onbekend

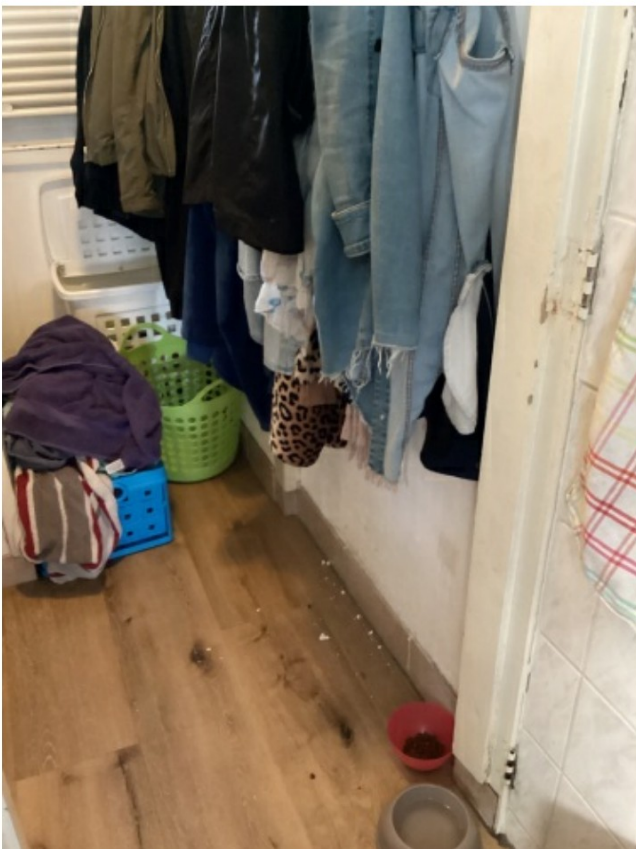
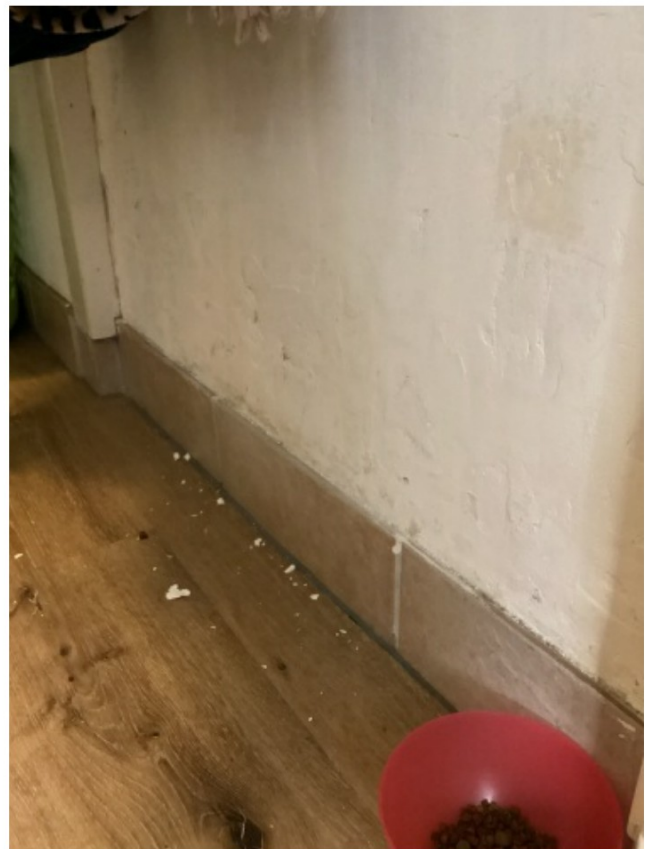
Wanneer ervaart u de overlast?	Tijdens hevige regenval
Wat is volgens u de oorzaak van dit vochtprobleem?	Muuropening
Ervaart u, naast de vochtoverlast die vandaag door de inspecteur is gezien, nog andere vormen van vochtoverlast?	Nee

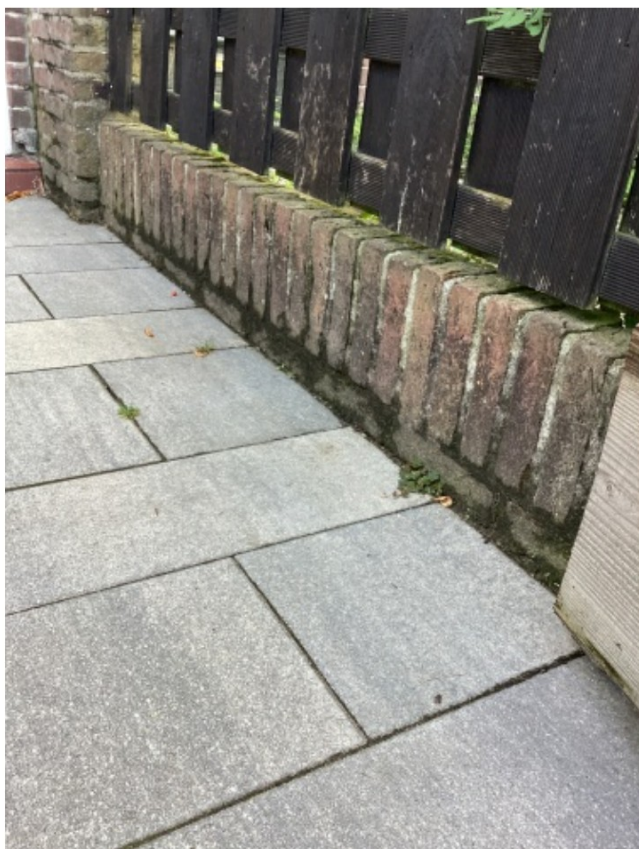
Detail 1, foto 1 (d.d. 16-09-2022)

Detail 1 (Voorzijde, Locatie 1)	
Waarneming/schade	Mosaangroei
Omvang (m)	0,10x3
Sinds wanneer heeft u last van deze vochtproblemen?	Langer dan 5 jaar
Wanneer ervaart u de overlast?	Gehele jaar
Wat is volgens u de oorzaak van dit vochtprobleem?	Onbekend
Ervaart u, naast de vochtoverlast die vandaag door de inspecteur is gezien, nog andere vormen van vochtoverlast?	Nee
