Schermerweg 44, Alkmaar

Projectcode: 221529, Blok: N.v.t.
Algemene gegevens / perceelsinventarisatie

Projectcode: 221529, Blok:
Inventarisatie vochtproblematiek

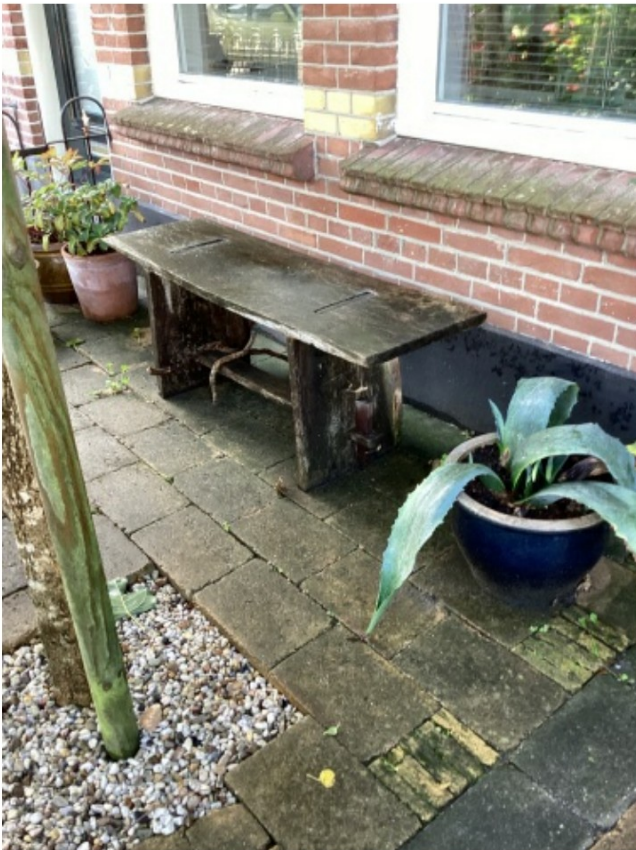
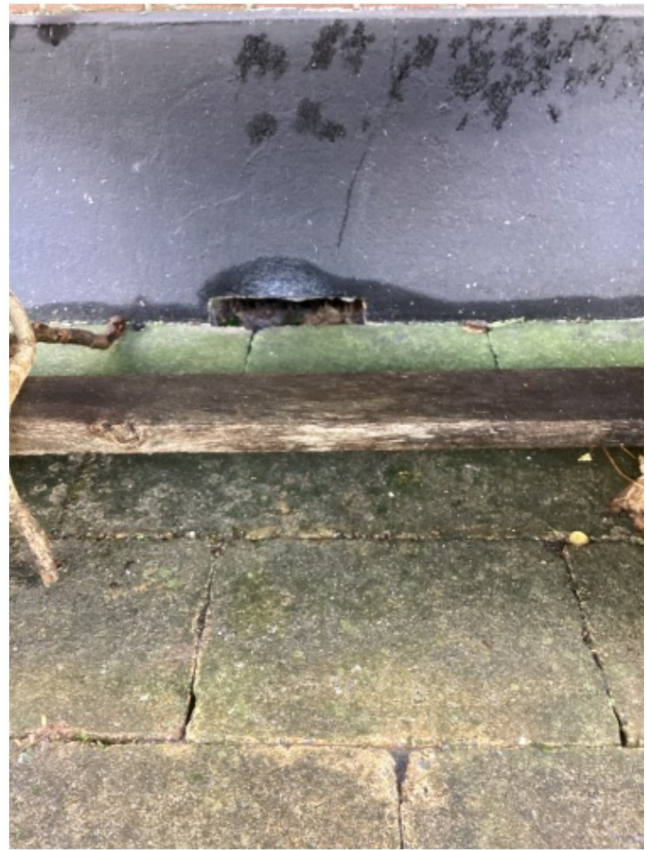
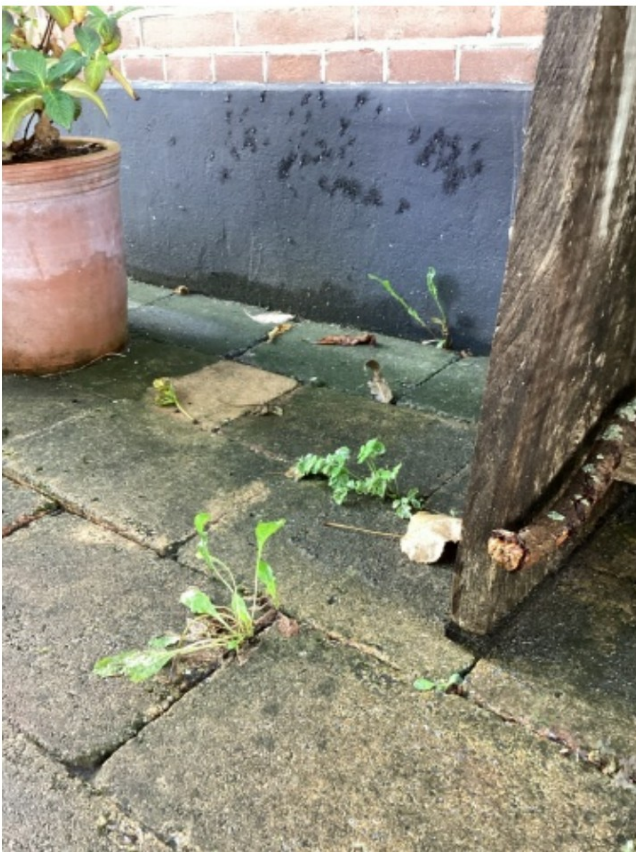
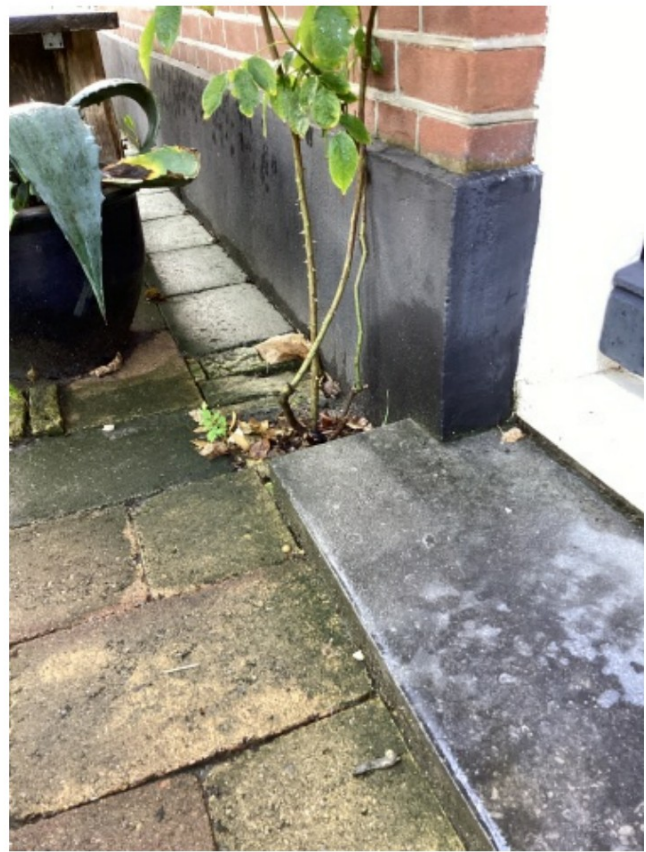
Detail 2 (Voorzijde, Locatie 1)	
Waarneming/schade	Vochtplek
Omvang (m)	0,15x3.5
Sinds wanneer heeft u last van deze vochtproblemen?	Langer dan 5 jaar
Wanneer ervaart u de overlast?	Tijdens hevige regenval
Wat is volgens u de oorzaak van dit vochtprobleem?	Optrekkend vocht
Ervaart u, naast de vochtoverlast die vandaag door de inspecteur is gezien, nog andere vormen van vochtoverlast?	Nee

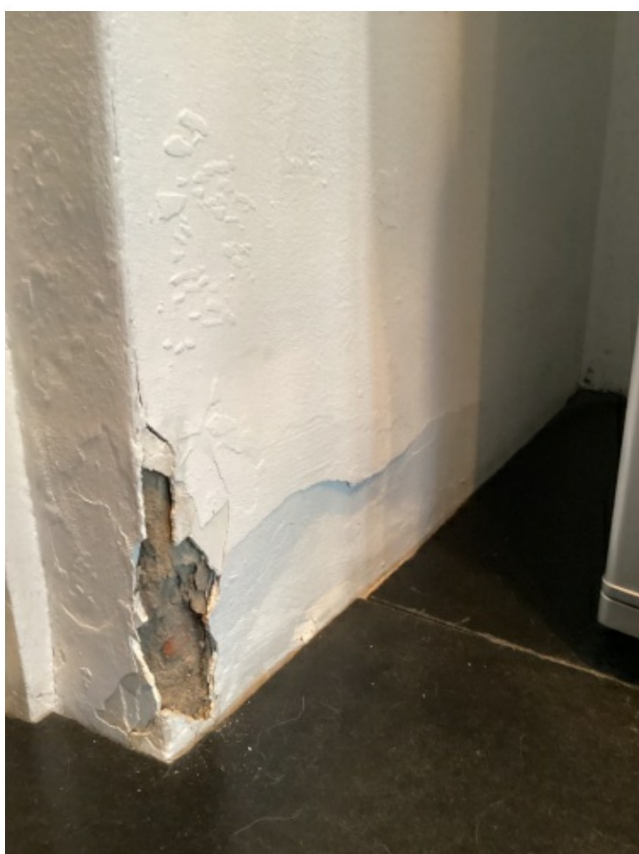
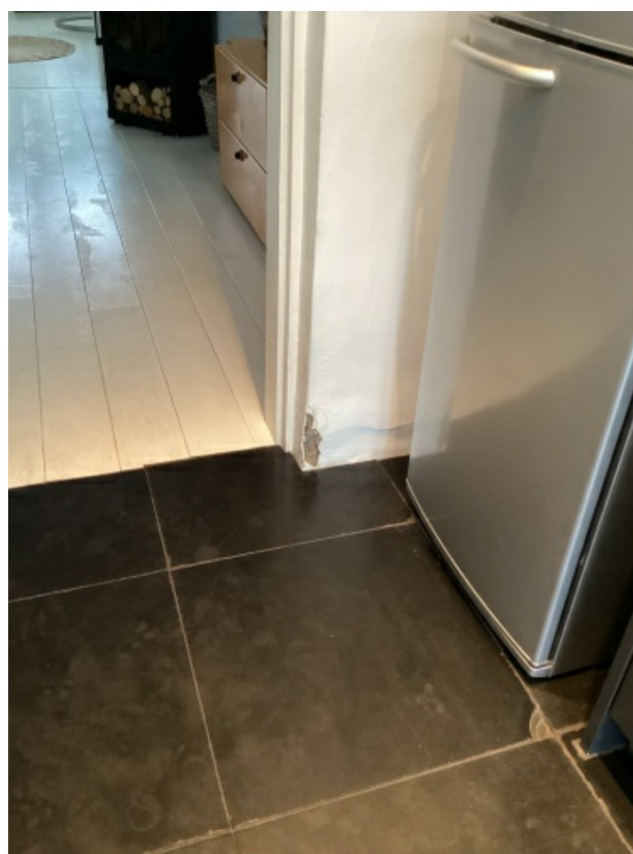
Detail 1 (Inpandig, Locatie 1)	
Waarneming/schade	Vochtplek
Omvang (m)	0,35x0,80
Sinds wanneer heeft u last van deze vochtproblemen?	Langer dan 5 jaar
Wanneer ervaart u de overlast?	Tijdens hevige regenval
Wat is volgens u de oorzaak van dit vochtprobleem?	Slechte afvoer van het water ,achter zit een damwand en is een bak geworden
Ervaart u, naast de vochtoverlast die vandaag door de inspecteur is gezien, nog andere vormen van vochtoverlast?	Optrekkend vocht
Detail 2 (Inpandig, Locatie 1)	
Waarneming/schade	Vochtplek
Omvang (m)	0,12x2
Sinds wanneer heeft u last van deze vochtproblemen?	Langer dan 5 jaar
Wanneer ervaart u de overlast?	Tijdens hevige regenval
Wat is volgens u de oorzaak van dit vochtprobleem?	Optrekkend vocht.
Ervaart u, naast de vochtoverlast die vandaag door de inspecteur is gezien, nog andere vormen van vochtoverlast?	Nee
Detail 3 (Inpandig, Locatie 1)	
Waarneming/schade	Vochtplek
Omvang (m)	0.10x3

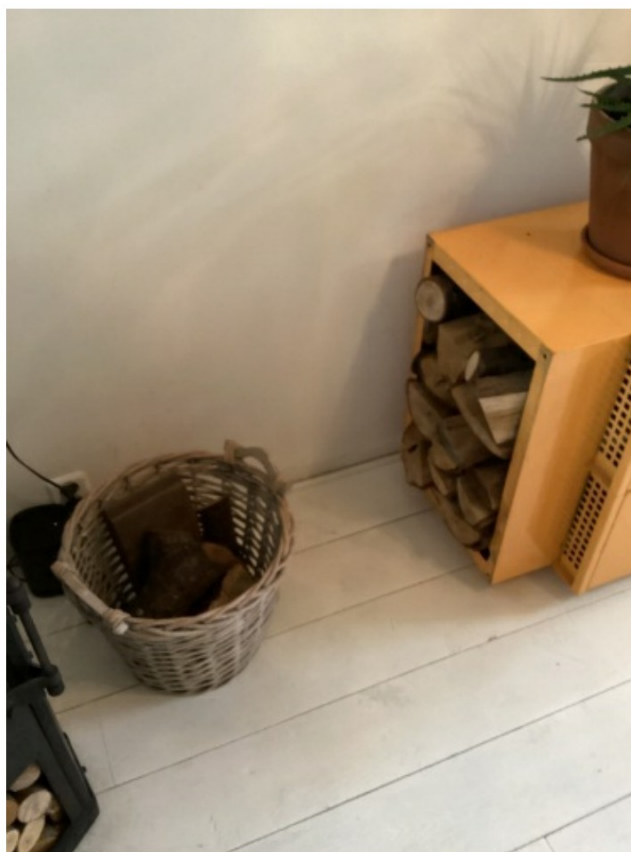
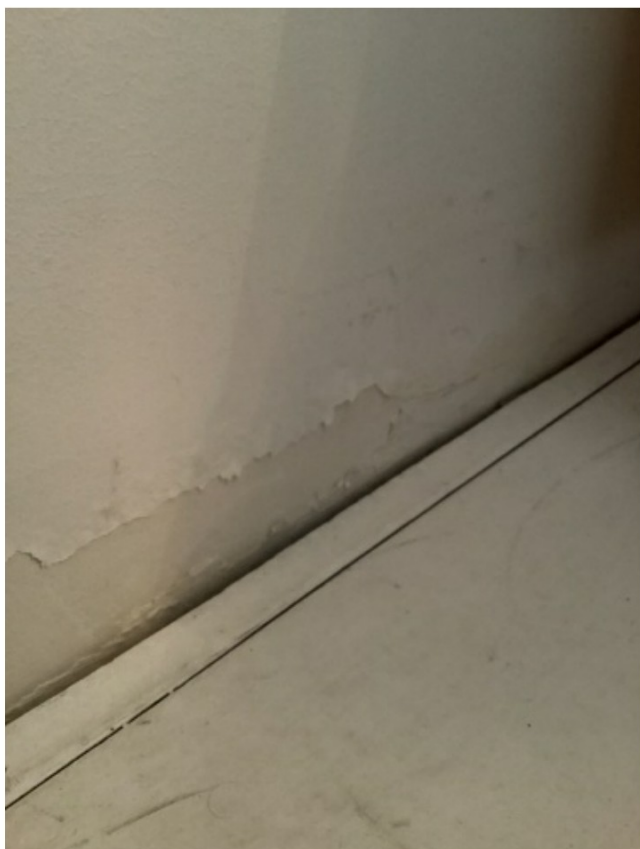
Sinds wanneer heeft u last van deze vochtproblemen?	Langer dan 5 jaar
Wanneer ervaart u de overlast?	Tijdens hevige regenval
Wat is volgens u de oorzaak van dit vochtprobleem?	Optrekkend vocht
Ervaart u, naast de vochtoverlast die vandaag door de inspecteur is gezien, nog andere vormen van vochtoverlast?	Nee

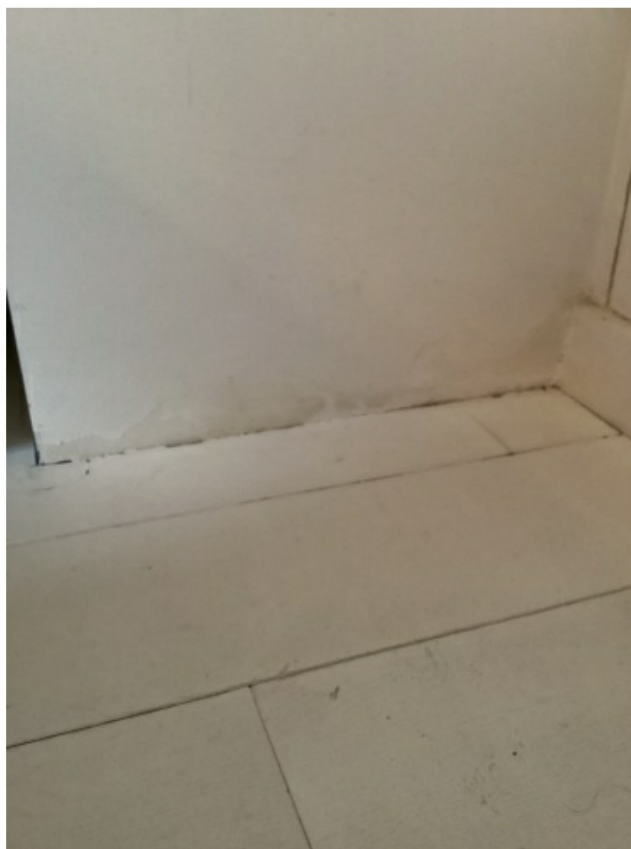
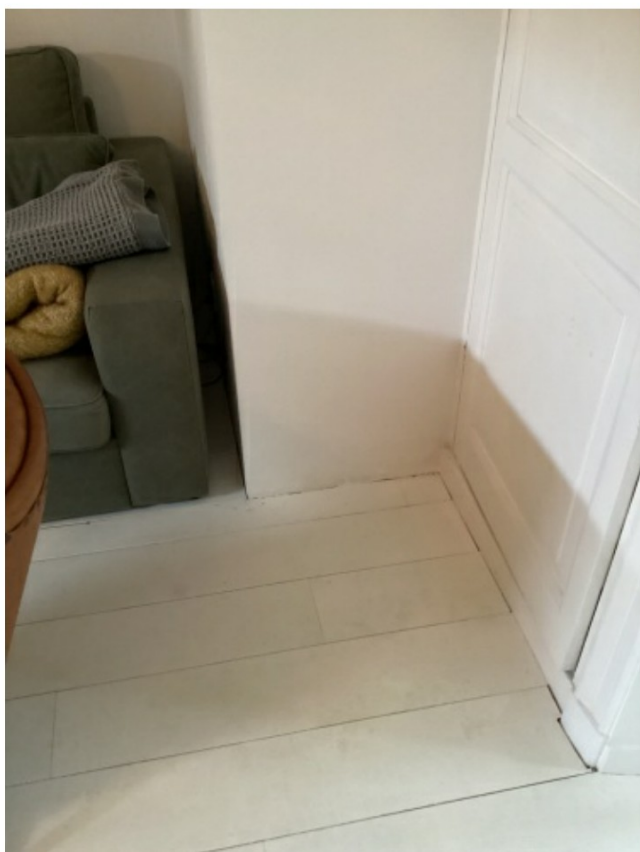
Detail 4 (Inpandig, Locatie 1)	
Waarneming/schade	Vochtplek
Omvang (m)	0.10x0.50
Sinds wanneer heeft u last van deze vochtproblemen?	Langer dan 5 jaar
Wanneer ervaart u de overlast?	Tijdens hevige regenval
Wat is volgens u de oorzaak van dit vochtprobleem?	Optrekkend vocht
Ervaart u, naast de vochtoverlast die vandaag door de inspecteur is gezien, nog andere vormen van vochtoverlast?	Nee
Detail 5 (Inpandig, Locatie 1)	
Waarneming/schade	Vochtplek
Omvang (m)	0.10x2
Sinds wanneer heeft u last van deze vochtproblemen?	Langer dan 5 jaar
Wanneer ervaart u de overlast?	Tijdens hevige regenval
Wat is volgens u de oorzaak van dit vochtprobleem?	Optrekkend vocht
Ervaart u, naast de vochtoverlast die vandaag door de inspecteur is gezien, nog andere vormen van vochtoverlast?	Nee
Detail 6 (Inpandig, Locatie 1)	
Waarneming/schade	Vochtplek
Omvang (m)	0.12x3
Sinds wanneer heeft u last van deze vochtproblemen?	Langer dan 5 jaar

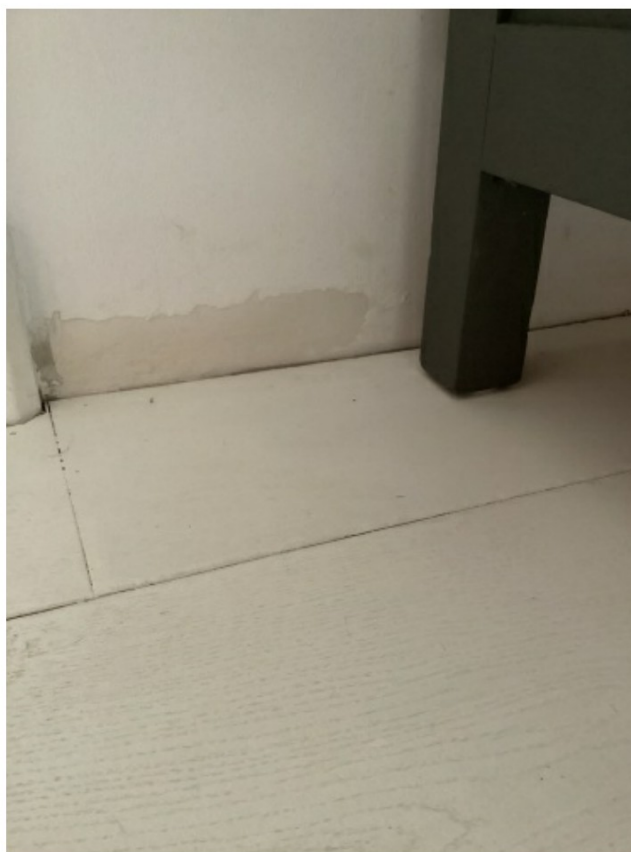
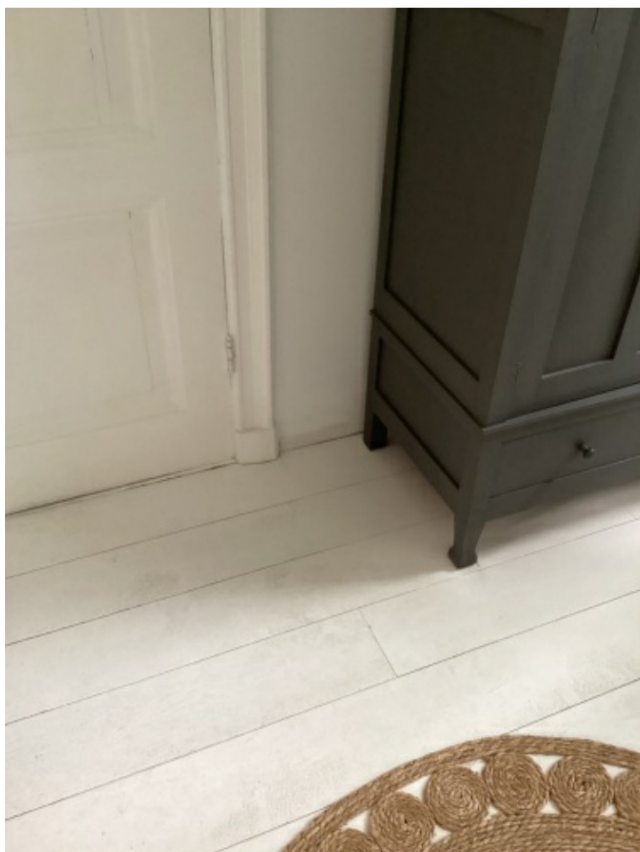
Wanneer ervaart u de overlast?	Tijdens hevige regenval
Wat is volgens u de oorzaak van dit vochtprobleem?	Optrekkend vocht
Ervaart u, naast de vochtoverlast die vandaag door de inspecteur is gezien, nog andere vormen van vochtoverlast?	Nee
