Schermerweg 10, Alkmaar

Projectcode: 221529, Blok: N.v.t.  
Algemene gegevens / perceelsinventarisatie

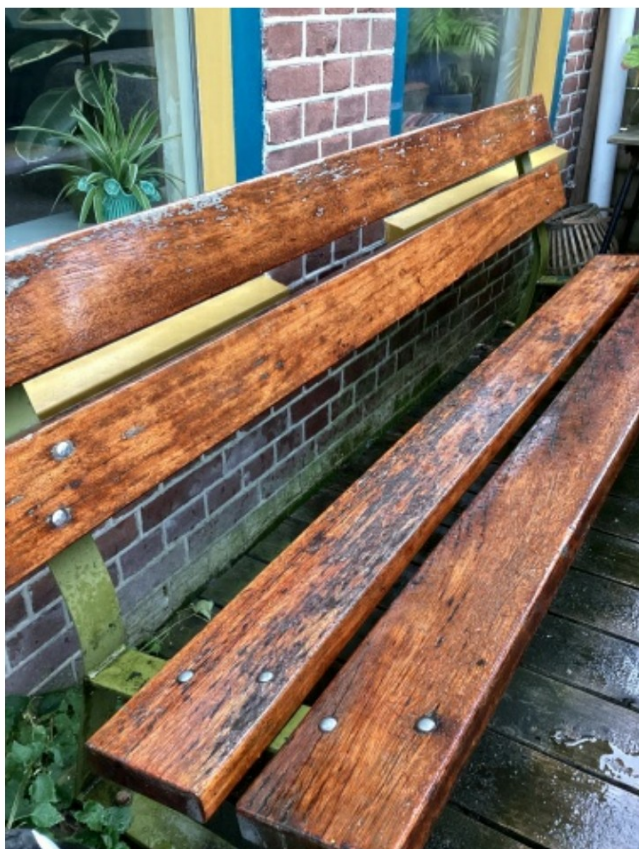
Detail 1, foto 1 (d.d. 23-09-2022)

Detail 1 (Voorzijde, Locatie 1)	
Waarneming/schade	Mosaangroei
Omvang (m)	0.20x 3M
Sinds wanneer heeft u last van deze vochtproblemen?	Langer dan 5 jaar
Wanneer ervaart u de overlast?	Gehele jaar
Wat is volgens u de oorzaak van dit vochtprobleem?	Water wat van de straat naar de gevel loopt

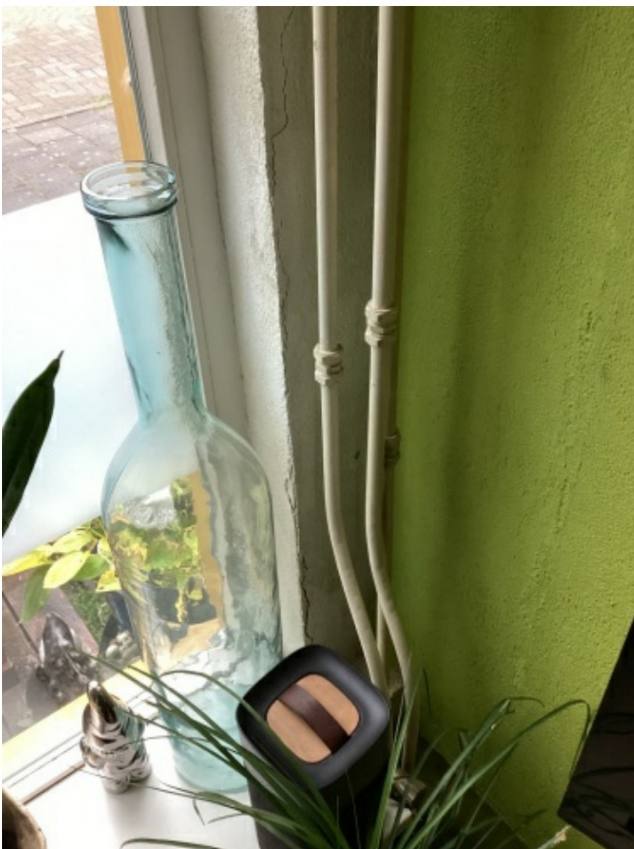
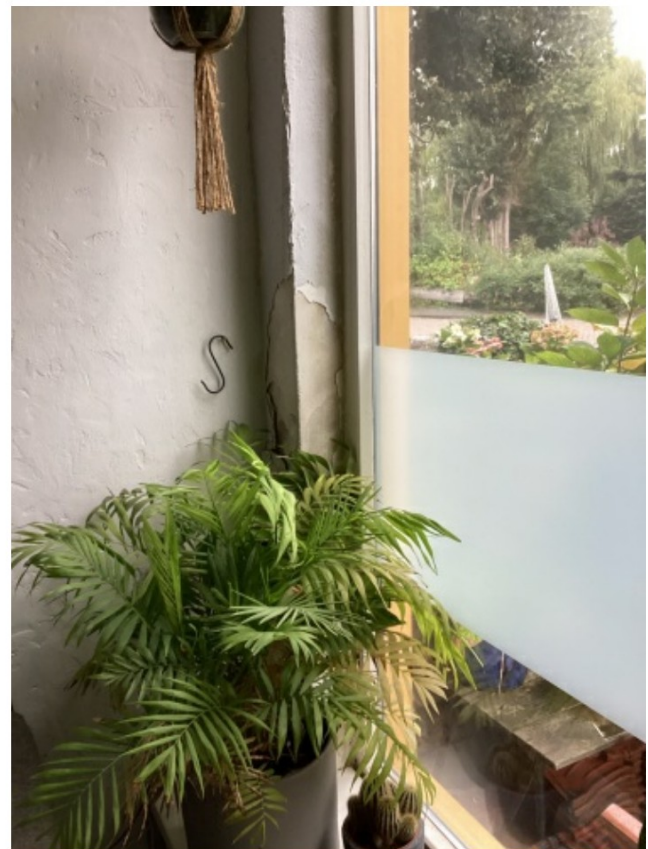
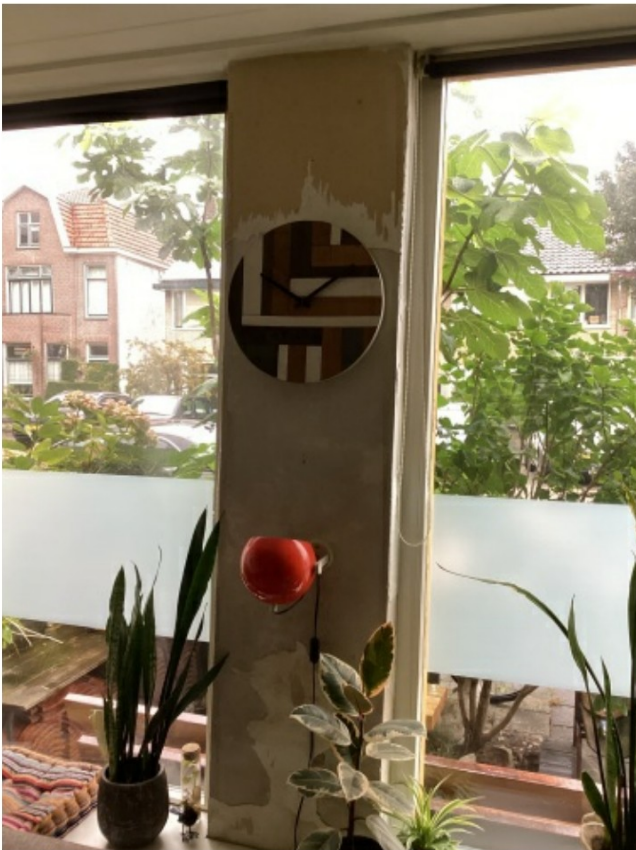
Detail 1, foto 1 (d.d. 23-09-2022)

Detail 1 (Inpandig, Locatie 1)	
Waarneming/schade	Vochtplek, Loszittend stucwerk
Omvang (m)	3mx3m
Sinds wanneer heeft u last van deze vochtproblemen?	Langer dan 5 jaar
Wanneer ervaart u de overlast?	Gehele jaar
Wat is volgens u de oorzaak van dit vochtprobleem?	Doorslaan vocht
Detail 2 (Inpandig, Locatie 1)	
Waarneming/schade	Als het hard regent stroomt het water naar binnen
Sinds wanneer heeft u last van deze vochtproblemen?	Tussen de 1 en 5 jaar
Wanneer ervaart u de overlast?	Gehele jaar

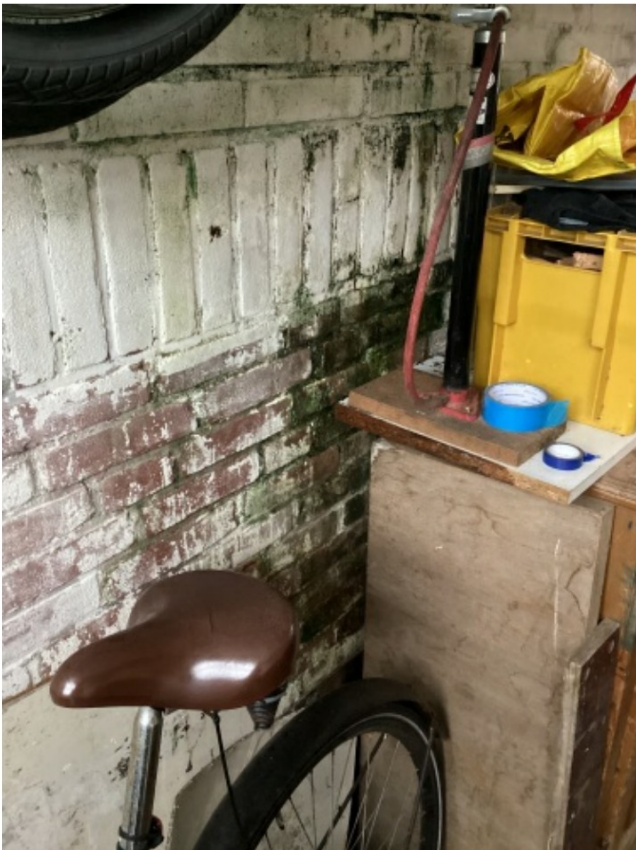
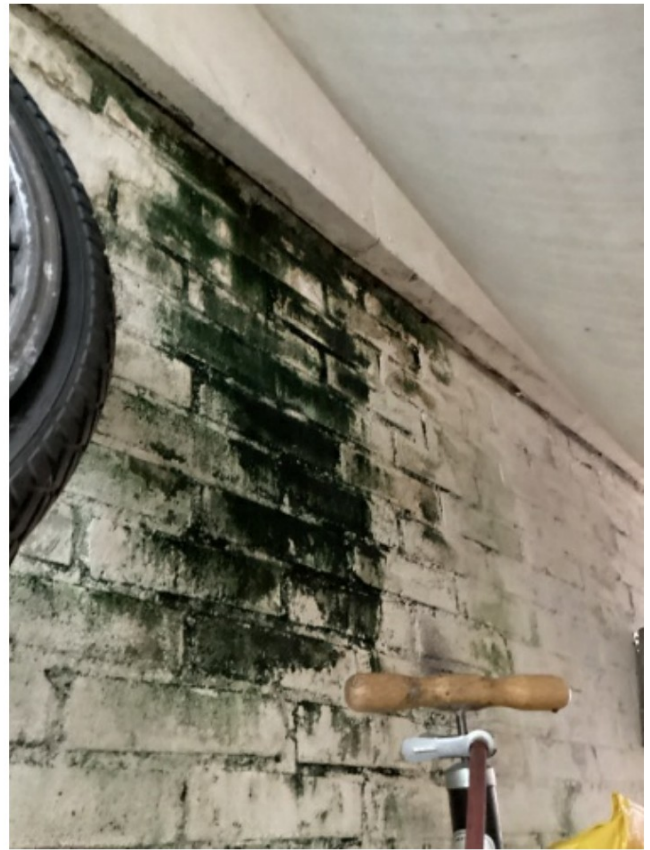
Detail 1, foto 1 (d.d. 23-09-2022)

<b>Detail 1 (Achterzijde, Locatie 1)</b>	
<b>Waarneming/schade</b>	Vochtplek (groen), Mosaangroei
<b>Omvang (m)</b>	2x1m
<b>Sinds wanneer heeft u last van deze vochtproblemen?</b>	Langer dan 5 jaar
<b>Wanneer ervaart u de overlast?</b>	Gehele jaar
<b>Wat is volgens u de oorzaak van dit vochtprobleem?</b>	Dak lek van de muren
<b>Detail 2 (Achterzijde, Locatie 1)</b>	
<b>Waarneming/schade</b>	Vochtplek (groen)
<b>Omvang (m)</b>	0.5 x0.5
<b>Sinds wanneer heeft u last van deze vochtproblemen?</b>	Langer dan 5 jaar
<b>Wanneer ervaart u de overlast?</b>	Gehele jaar
<b>Wat is volgens u de oorzaak van dit vochtprobleem?</b>	Regen water geen zon

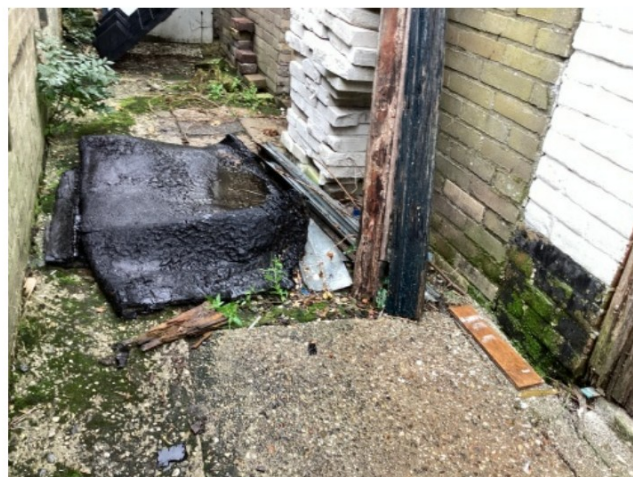
Detail 5, foto 1 (d.d. 23-09-2022)

Detail 5 (Achterzijde omgeving, Locatie 1)	
Waarneming/schade	Mosaangroei
Omvang (m)	0.3x 0.3
Sinds wanneer heeft u last van deze vochtproblemen?	Langer dan 5 jaar
Wanneer ervaart u de overlast?	Gehele jaar
Wat is volgens u de oorzaak van dit vochtprobleem?	Vocht in de steeg weinig zonlicht
