Bijzondere bijlage bij het verslag van  
de jaarrekening 2018  
van Piusfloris  
Dinsdag 19-2-2019

# Bomen Effect Analyse Nieuwbouw Bredero-Vondelstraat te Alkmaar

Projectnummer: PRPOA24-00272

Datum: 10 juni 2024

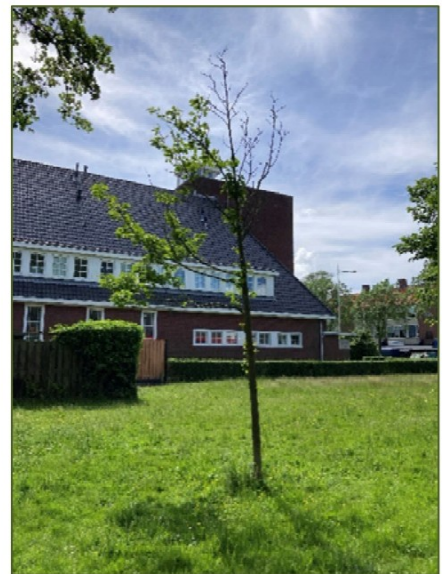
Figuur 4: Boom 15 met kroonsterfte.

- De tijdelijke parkeerplaatsen achter de snackbar kunnen alleen gerealiseerd worden als de bomen 15 t/m 18 verwijderd worden. Deze vier bomen zijn qua leeftijd en formaat makkelijk verplantbaar. De slagingskans van het verplanten van boom 15 is echter zeer klein door een slechte conditie van de boom.

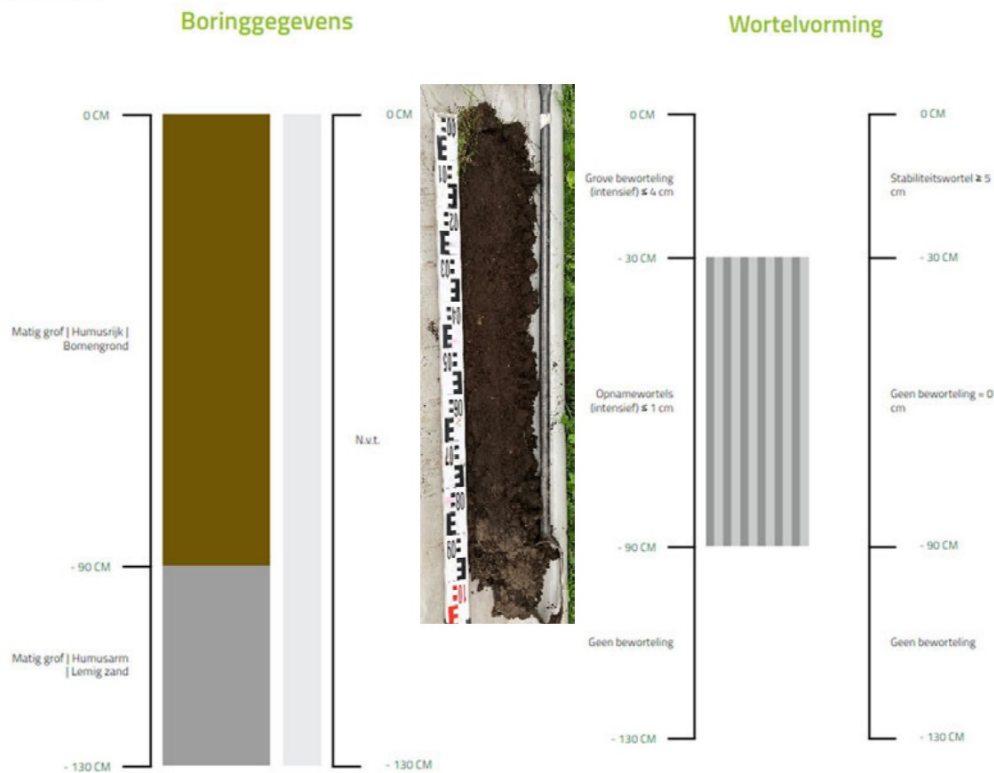
Figuur 5: Illustraties bodemopbouw binnen kroonprojectie.

- Bomen staan op een breed gazon;
  - o Hoger dan het straatmaaiveld.
- Profielsleuf op ca. 2,7 m vanaf het hart aan de oostzijde van boom 2;
  - o Conform het ontwerp zal ongeveer hier een parkeerplaats worden gerealiseerd.
- Humusrijke laag tot 90 cm -mv., humus arm grijs zand in onderlaag;
  - o Zeer intensief wortelpatroon met stabiliteitswortels oppervlakkig tot 30 cm -mv.
  - o Van 30 cm tot 90 cm-mv. zeer veel wortels aangetroffen van zowel opname- als stabiliteits-wortels.
  - o Geen groeiplaats beperking aangetroffen.
- Geen grondwater aangetroffen;
  - o Ondanks de vele regen was de humusrijke toplaag nog vrij droog.

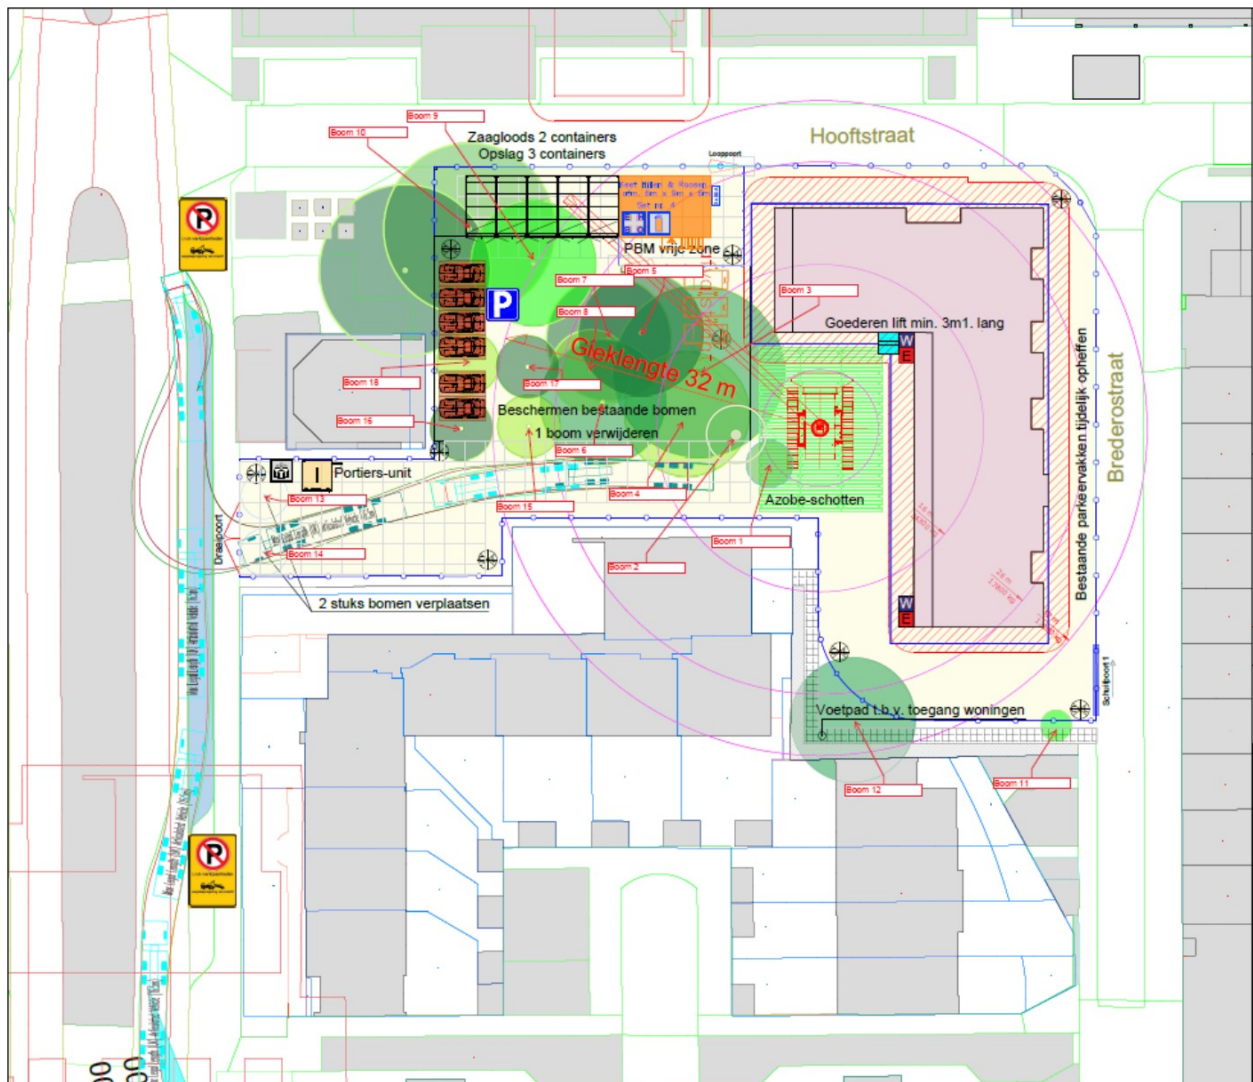
Figuur 6: Indeling bouwterrein.

- Zoals het nu staat ingetekend zal boom 1 door de positionering van de torenkraan niet te handhaven zijn. Verder vallen bijna alle kronen binnen de draaicirkel van de giek (gieklengte 32 meter). Hierdoor is er een verhoogde kans op kroonschade.

- De aan- en afvoerroute vanaf de Vondelstraat laat zien dat boom 13 en 14 niet te handhaven zijn. Deze twee bomen zijn nog klein van formaat en dus makkelijk verplantbaar.

- Verder zal de draaicirkel van de auto's, om op deze parkeerplekken te komen en het parkeren zelf, de bomen 6 t/m 9 ondergronds beïnvloeden. De groeiplaats van deze bomen zal sterk verdichten wat op termijn wortelsterfte zal veroorzaken.

- Op het noordelijk deel van het bouwterrein zijn 5 containers (zaagloods en opslag) en een directieket gesitueerd. Boom 10 is bij deze opstelling niet te handhaven.

- Verder zal ondergronds de kans op verdichting toenemen door het gewicht van de containers en directieket, maar ook de kans op verstikking door afsluiting van de bodem.

- Verder staan er afvalcontainers (afvalstraat) binnen de kroonprojectie van boom 3 geprojecteerd. Dit levert een verhoogde kans op kroonschade, stamschade en verdichting van de bodem (wortelschade).

- Bij boom 11 en 12 zal een tijdelijk voetpad aangelegd worden om het naastgelegen woonhuis Vondelstraat 27E te kunnen bereiken. Hierdoor ontstaat er een verhoogde kans op wortelschade en stamschade bij de aanleg van het voetpad waarvoor ook de beplanting onder boom 12 verwijderd moet worden.

- De ondergrond van het bouwterrein zal hoogstwaarschijnlijk worden aangevuld met puinkorrel als versterking om er op te kunnen rijden. Wanneer dit op de groeiplaats van de bomen wordt aangebracht zal de kans op verdichting van de bodem en verstikking van de wortels groot zijn. Bij het verwijderen van deze puinkorrelaag bestaat er weer een kans op wortelschade en stamschade.

- Bij de realisatie van het appartementencomplex zal de nodige werkruimte noodzakelijk zijn voor het plaatsen van steigers e.d. In de analyse is uitgegaan van een steiger breedte van 2 meter. De verwachting is dat hierdoor een deel van het kroonvolume moet worden verwijderd van boom 3.

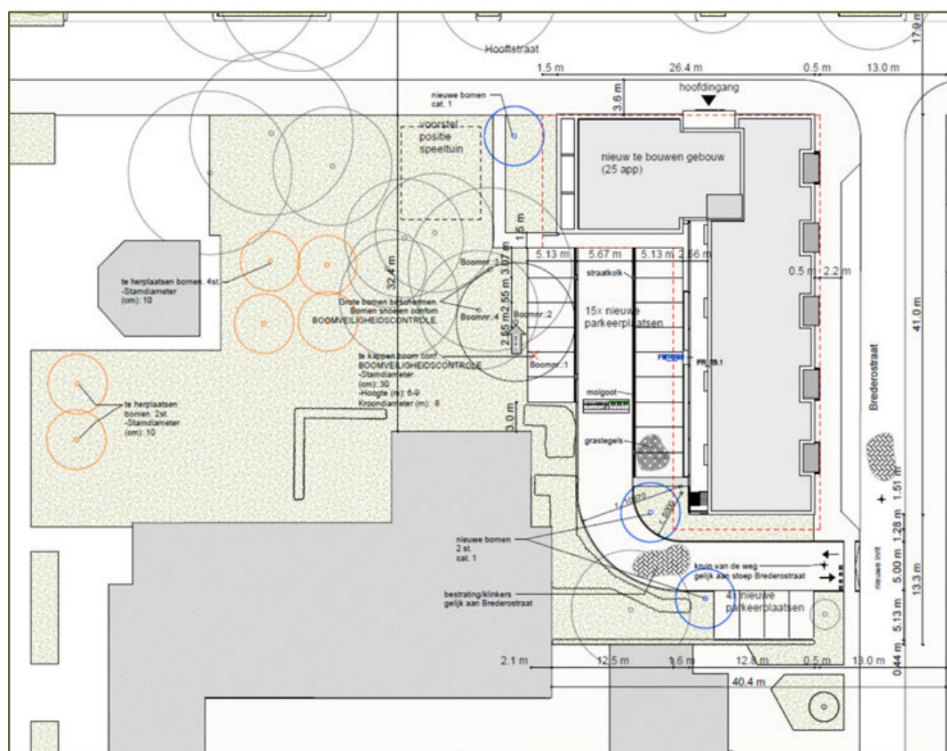
Figuur 7: Indeling nieuwe situatie.

In de huidige situatie maken de bomen met hun wortels gebruik van het gazon. In de nieuwe situatie zal aan de oostzijde van boom 1, 2, 3 en 4 het gazon door verharding vervangen worden voor parkeerplaatsen. De parkeerplaatsen zijn dusdanig gepositioneerd dat boom 1 niet te handhaven is omdat deze midden in een parkeervak komt te staan.

Het appartementencomplex staat dusdanig ver van de bomen af dat er ondergronds geen grote wortelschade te verwachten is.

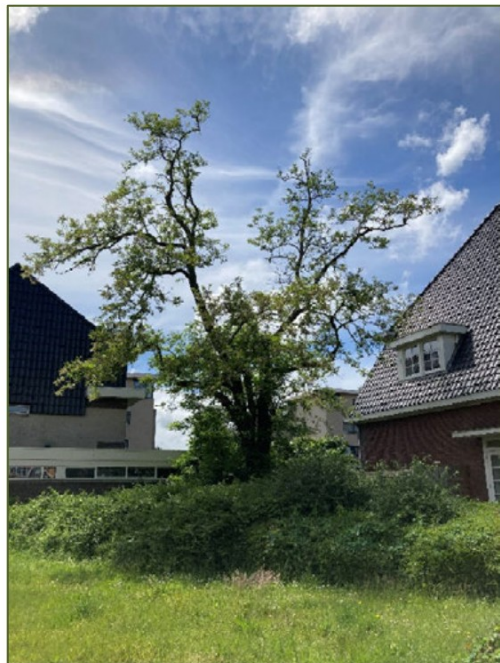
Boom 12, stormschade en zwaar dood hout (geen gevaar).

| Boomnr. | Boombeeld | Straatnaam | Omgevingrisico klasse | (Snoei) Prioriteit | Herkeuring interval | Beheer maatregel | Kroon | Stam | Stamvoet | Wortels | Aantastingen | Opmerking | Advies BVC | BEA advies | Potentieel verplantbaar | Inspecteur | BVC datum | X (schatting) | Y (schatting) |
|---|---|---|---|---|---|---|---|---|---|---|---|---|---|---|---|---|---|---|---|
| 12 | Regulier | Brederostraat | Algemeen | 2 - 3 jaar | 1 jaar | | Zwaar dood hout geen gevaar; Afsterven top; Stormschade | | | | | | | | | | 29-5-2024 | 112.062,515 | 515.480,561 |

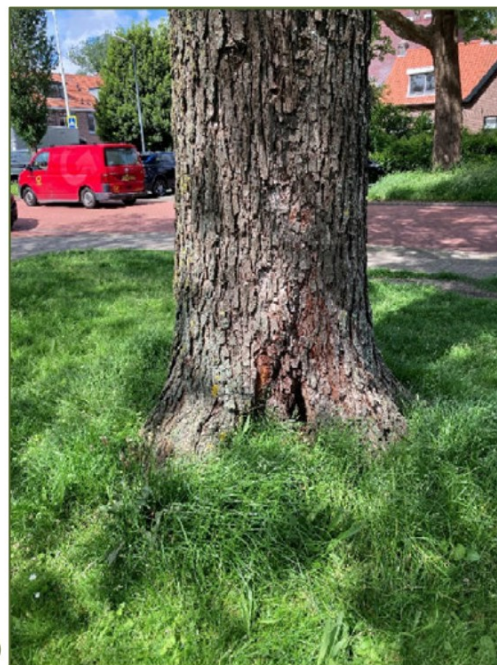
Boom 10, rotting stamvoet (NTO)

| Boomnr. | Boombeeld | Straatnaam | Omgevingrisico klasse | (Snoei) Prioriteit | Herkeuring interval | Beheer maatregel | Kroon | Stam | Stamvoet | Wortels | Aantastingen | Opmerking | Advies BVC | BEA advies | Potentieel verplantbaar | Inspecteur | BVC datum | X (schatting) | Y (schatting) |
|---|---|---|---|---|---|---|---|---|---|---|---|---|---|---|---|---|---|---|---|
| 10 | Regulier | Brederostraat | Algemeen | 2 - 3 jaar | 1 jaar | NTO stam/stamvoet | | | Inrotting/holte >30%; Klankafwijking | | | inrotting stamvoet ca. 40 cm diep op een stamvoet van 90 cm dik. | Nader technisch onderzoek inrotting stamvoet. | | | | 29-5-2024 | 112.048,010 | 515.536,928 |

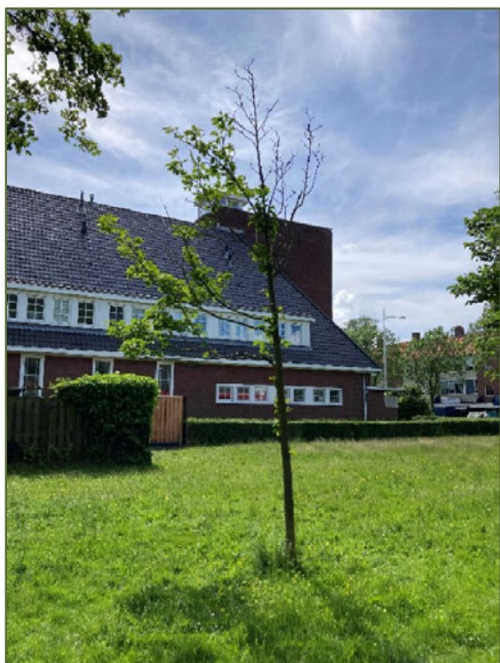
Boom 15, slechte conditie

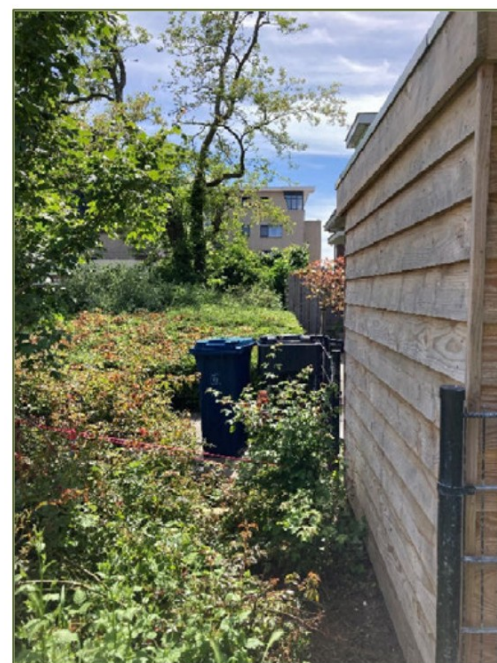
Boom 12, te verwijderen beplanting voor tijdelijk voetpad

- Leg het tijdelijke voetpad bij boom 11 en 12 verhoogt aan (bovenop huidige maaiveldhoogte) om wortelschade door graven te voorkomen.
- Uitnemen van de beplanting of gras, binnen de kroonprojectie, dient handmatig of met klein materieel (minigraver) te gebeuren. Indien een minigraver ingezet wordt dient handmatig voorgestoken te worden om te zorgen dat er geen wortels beschadigd raken;
