Schermerweg 36, Alkmaar

Projectcode: 221529, Blok: N.v.t.
Algemene gegevens / perceelsinventarisatie

Projectcode: 221529, Blok:
Inventarisatie vochtproblematiek

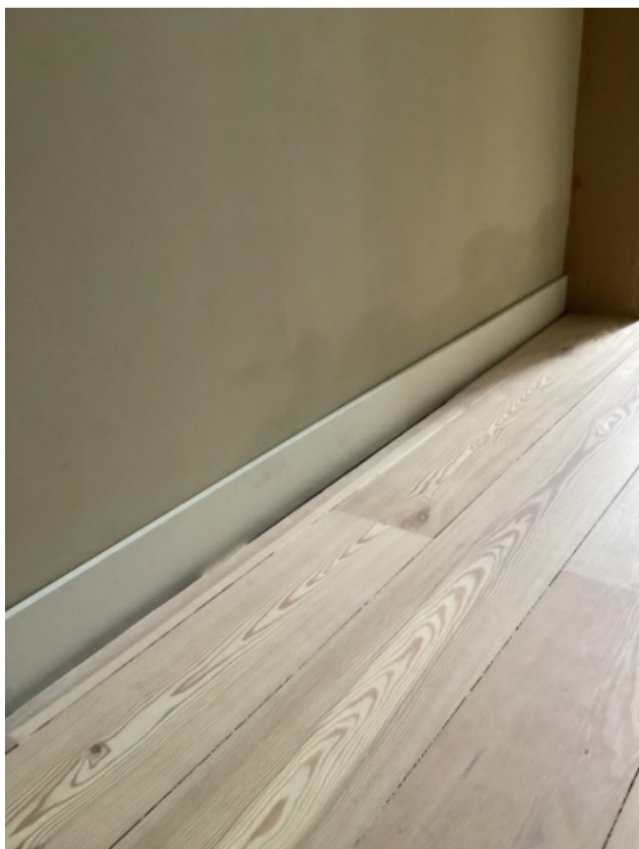
Detail 1, foto 1 (d.d. 23-09-2022)

Detail 1 (Inpandig, Locatie 1)	
Waarneming/schade	Vochtplek
Omvang (m)	0.40x2
Sinds wanneer heeft u last van deze vochtproblemen?	Langer dan 5 jaar
Wanneer ervaart u de overlast?	Gehele jaar
Wat is volgens u de oorzaak van dit vochtprobleem?	Optrekkend vocht

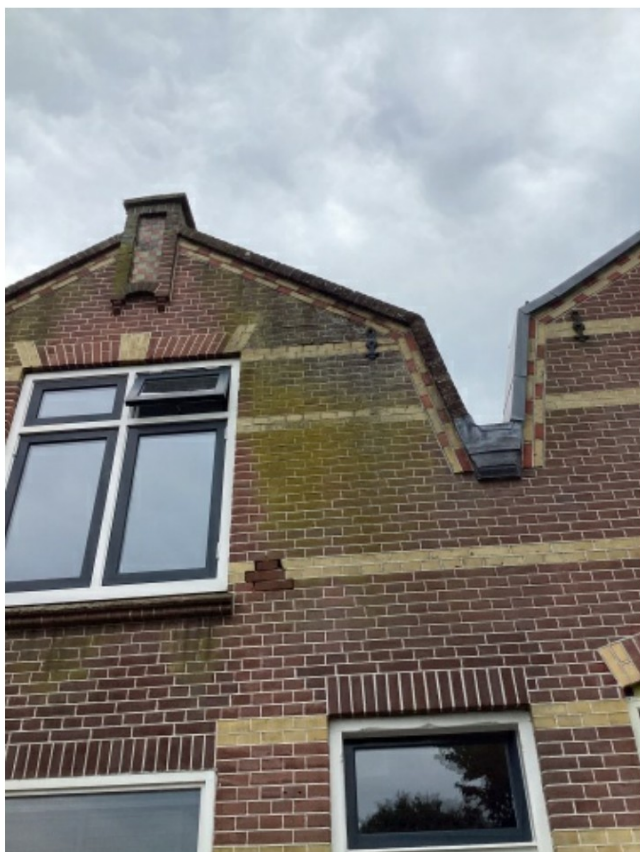
Detail 1, foto 1 (d.d. 23-09-2022)

Detail 1 (Voorzijde, Locatie 1)	
Waarneming/schade	Mosaangroei
Omvang (m)	Bovenzijde voorgevel
Sinds wanneer heeft u last van deze vochtproblemen?	Langer dan 5 jaar
Wanneer ervaart u de overlast?	Gehele jaar
Wat is volgens u de oorzaak van dit vochtprobleem?	Vocht doorslag
Detail 2 (Voorzijde, Locatie 1)	
Waarneming/schade	Water in kruipruimte Diepte put is 0.75 grondwater 5 cm
Sinds wanneer heeft u last van deze vochtproblemen?	Langer dan 5 jaar
Wanneer ervaart u de overlast?	Gehele jaar
Wat is volgens u de oorzaak van dit vochtprobleem?	Grondwater

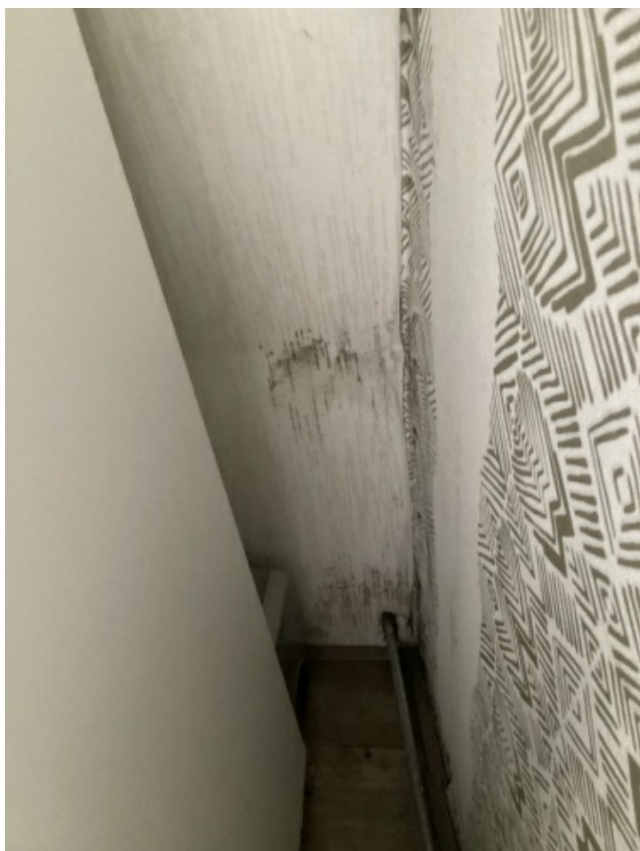
Detail 1, foto 1 (d.d. 23-09-2022)

Detail 1 (Eerste verdieping inpandig, Locatie 1)	
Waarneming/schade	Schimmelvorming
Sinds wanneer heeft u last van deze vochtproblemen?	Langer dan 5 jaar
Wanneer ervaart u de overlast?	Gehele jaar
Wat is volgens u de oorzaak van dit vochtprobleem?	Vochtdoorslag
Detail 2 (Eerste verdieping inpandig, Locatie 1)	
Waarneming/schade	Schimmelvorming
Omvang (m)	0.50x0.50
Sinds wanneer heeft u last van deze vochtproblemen?	Langer dan 5 jaar
Wanneer ervaart u de overlast?	Gehele jaar
Wat is volgens u de oorzaak van dit vochtprobleem?	Vocht doorslag
Detail 3 (Eerste verdieping inpandig, Locatie 1)	
Waarneming/schade	Schimmelvorming
Omvang (m)	1x1
Sinds wanneer heeft u last van deze vochtproblemen?	Langer dan 5 jaar
Wanneer ervaart u de overlast?	Gehele jaar

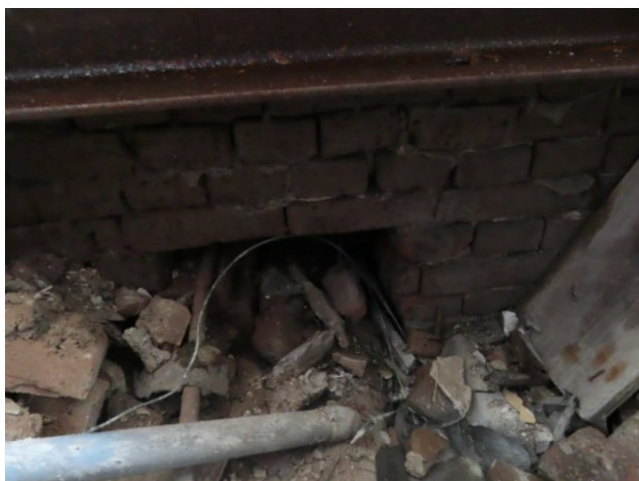
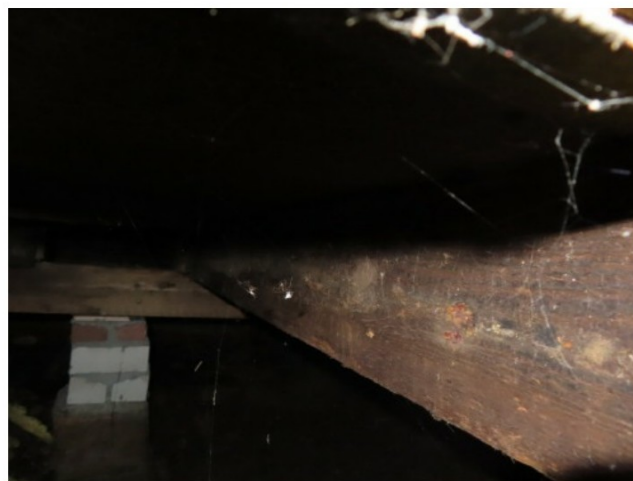
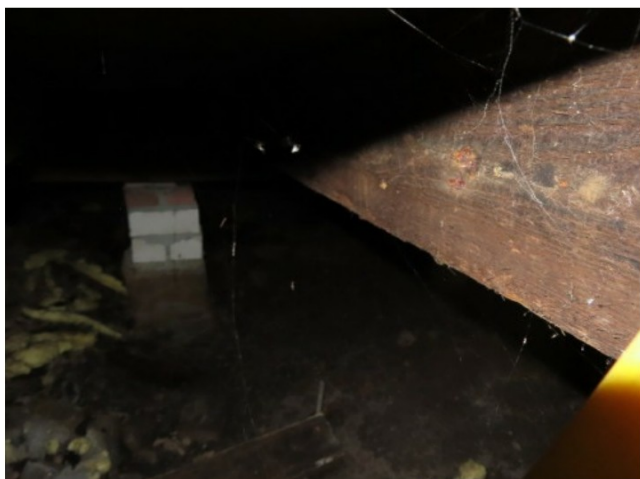
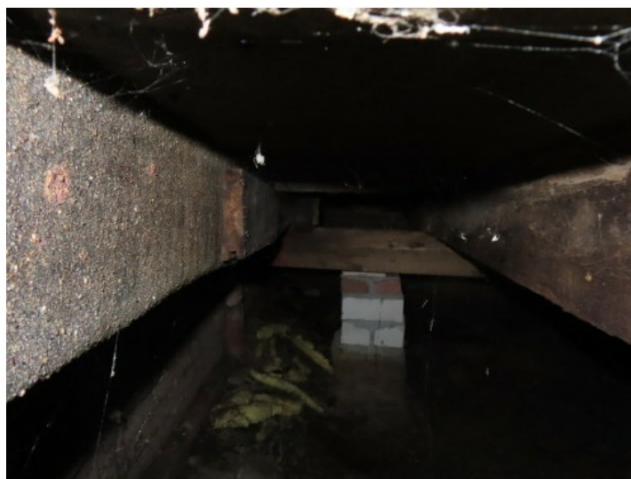
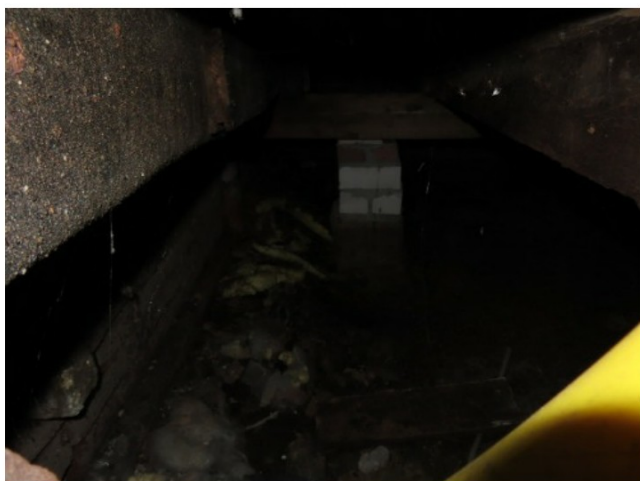
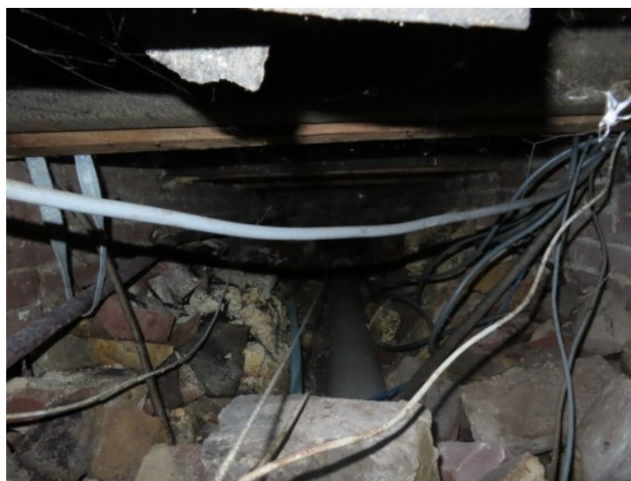
Detail 1 (Kruipruimte locaties, Locatie 1)	
Waarneming/schade	Instromend water via muuropening
Omvang (m)	0.20x0.30
Sinds wanneer heeft u last van deze vochtproblemen?	Langer dan 5 jaar
Wanneer ervaart u de overlast?	Gehele jaar
