**Grondwateronderzoek
Schermerweg te Alkmaar**

project Grondwateronderzoek Schermerweg te Alkmaar
projectnummer 203420
projectleider ██████████ J

datum 18 januari 2021
referentie 203420_R_SHI_0458

opdrachtgever Stadswerk072
postadres Postbus 9009
1800 GA ALKMAAR
contactpersoon De heer ██████████ J

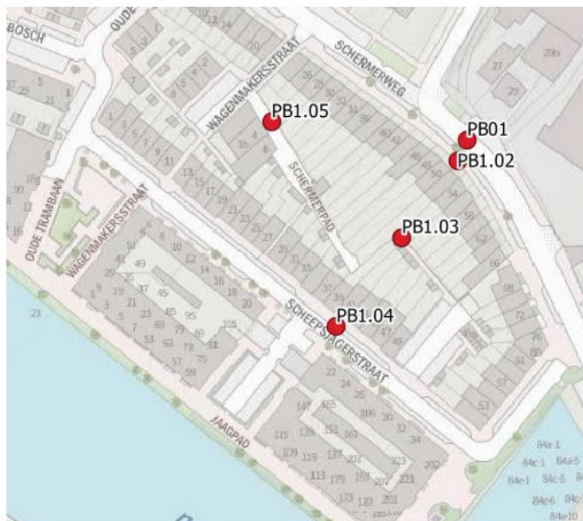
Figuur 5: Peilbuislocaties waar de freatische grondwaterstand is gemeten tussen september-december 2020.

Bij de voorgevel van Schermerweg 50 (peilbuis PB1.02) staat het grondwater echter al hoger (minimaal 0,49 m onder maaiveld). Deze stijging loopt door tot in de stegen (peilbuizen PB1.03 en PB1.05). De hoogst gemeten grondwaterstanden gedurende de meetperiode bevond zich 1 cm boven maaiveld (peilbuis PB1.03) en 9 cm onder maaiveld (peilbuis PB1.05).

We adviseren om de huidige monitoring in het projectgebied voort te zetten in (een gedeelte van) de peilbuizen (minimaal peilbuizen PB1.04 en PB1.05). Langere meetreeksen geven meer inzicht in de jaarlijkse fluctuatie van de grondwaterstand en kunnen gebruikt worden om het model lokaal te optimaliseren (met name in de stegen). Daarnaast kan het effect van eventueel genomen maatregelen worden gemonitord.
