## Inspectieformulier bouw en/of gebruik

| <b>Wavenummer:</b> | 2021TI120 |
| <b>Adres:</b> | Slangenburg ■■■ |
| <b>Woonplaats:</b> | Barneveld |

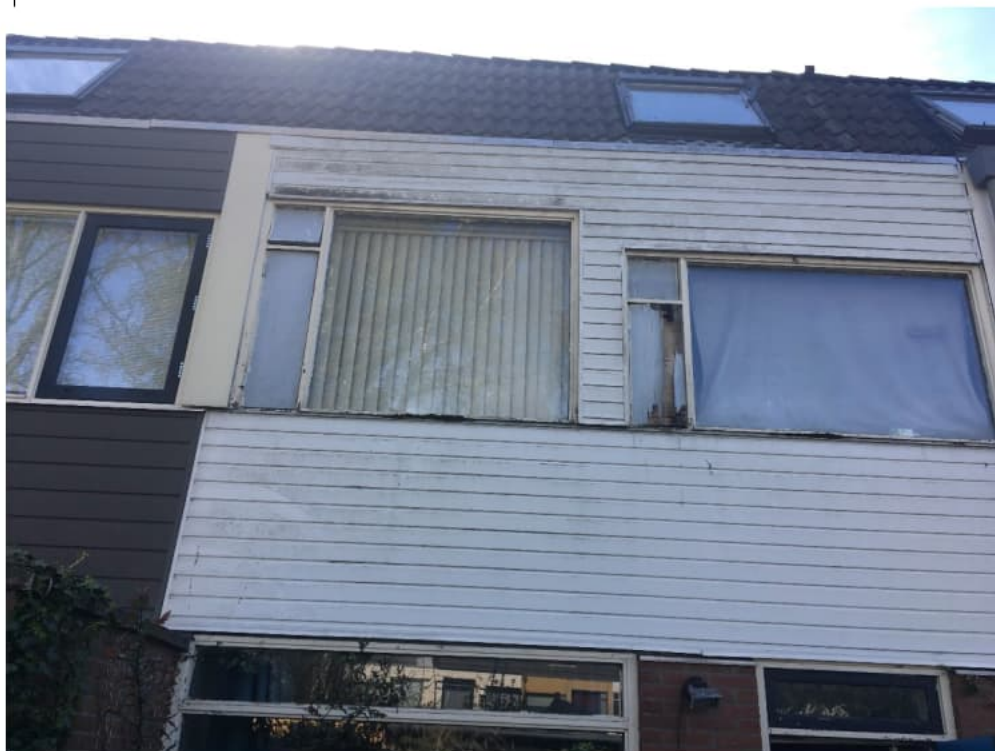
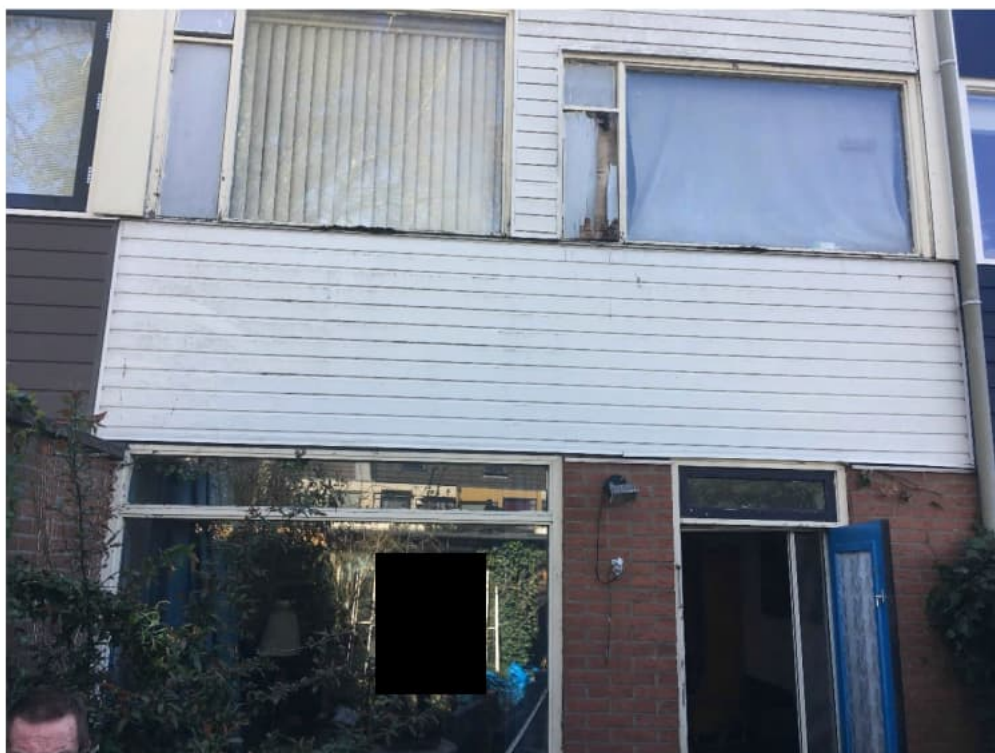
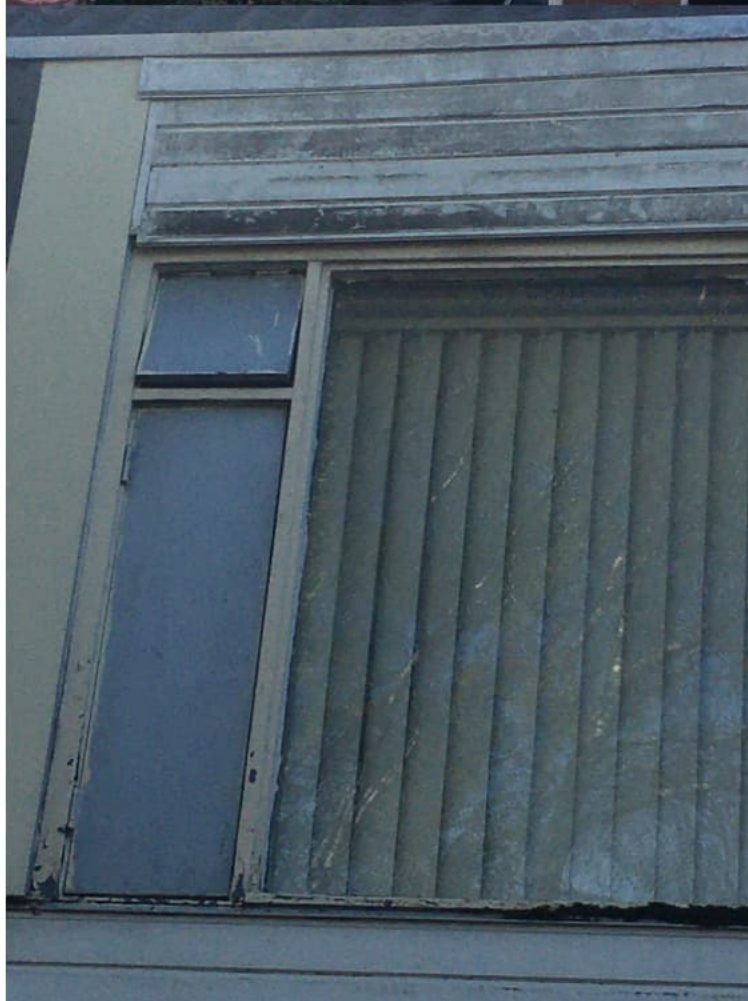
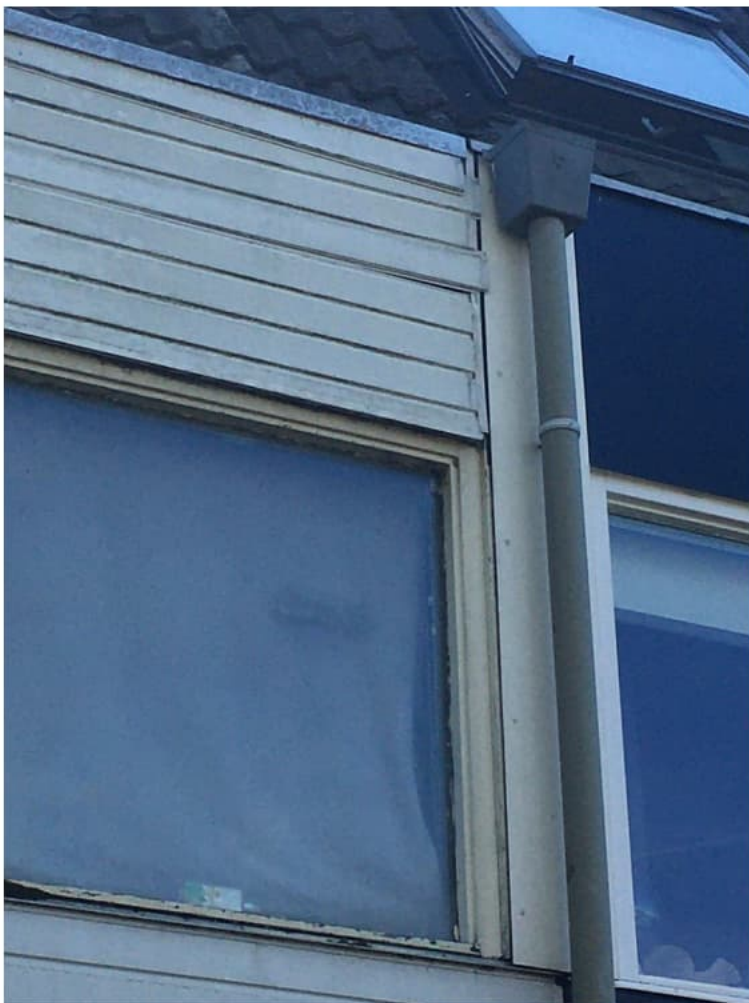
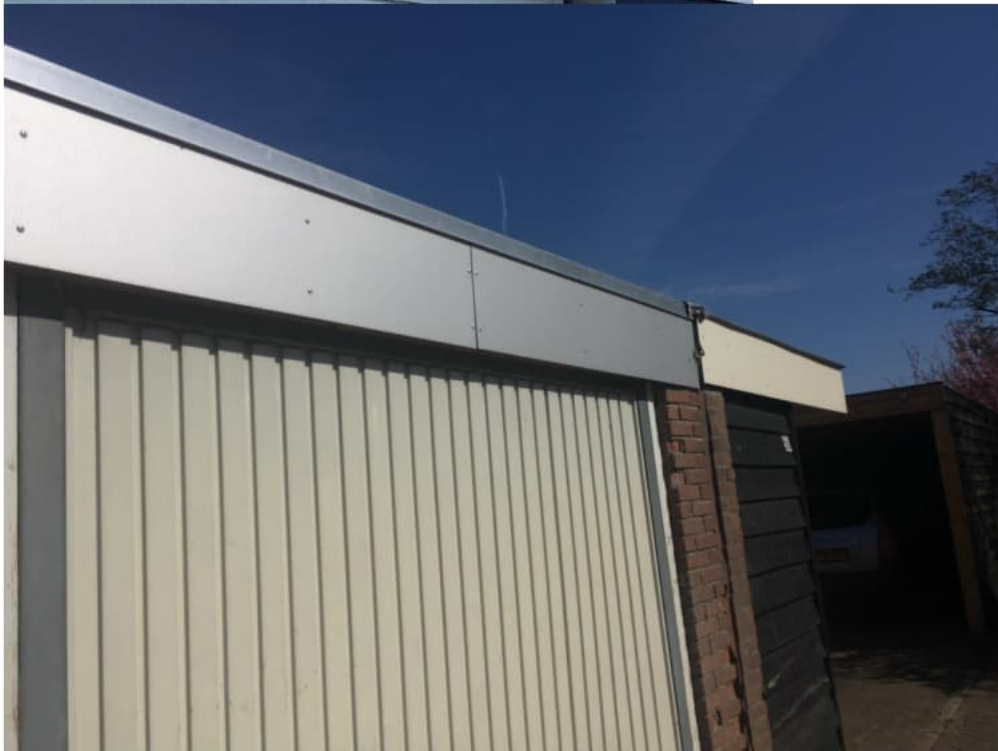
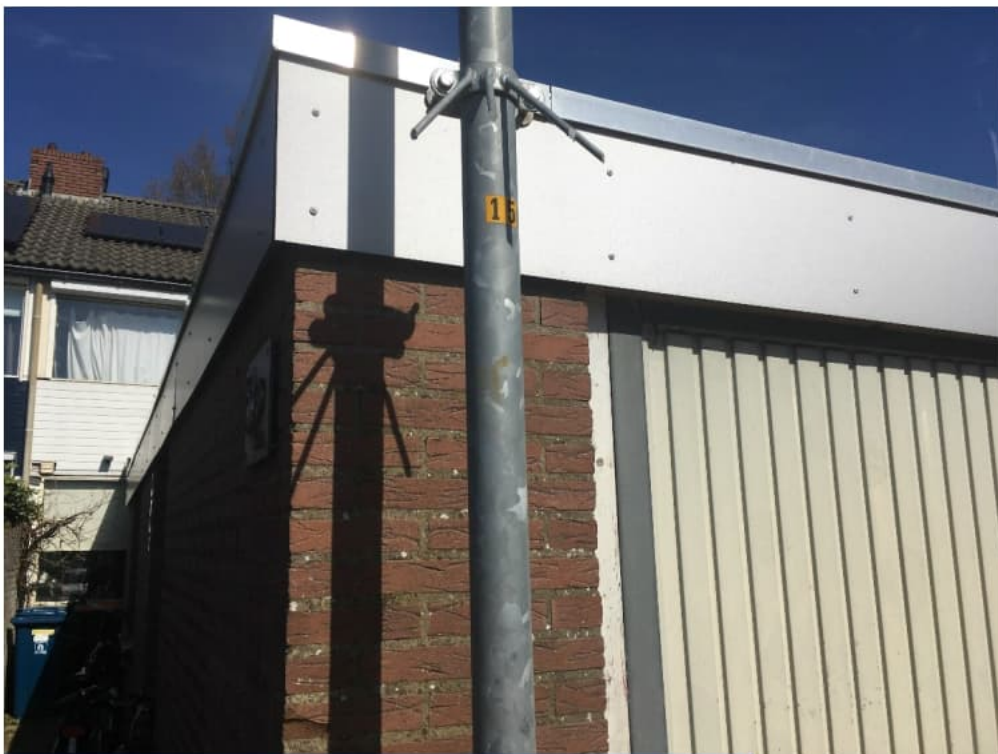
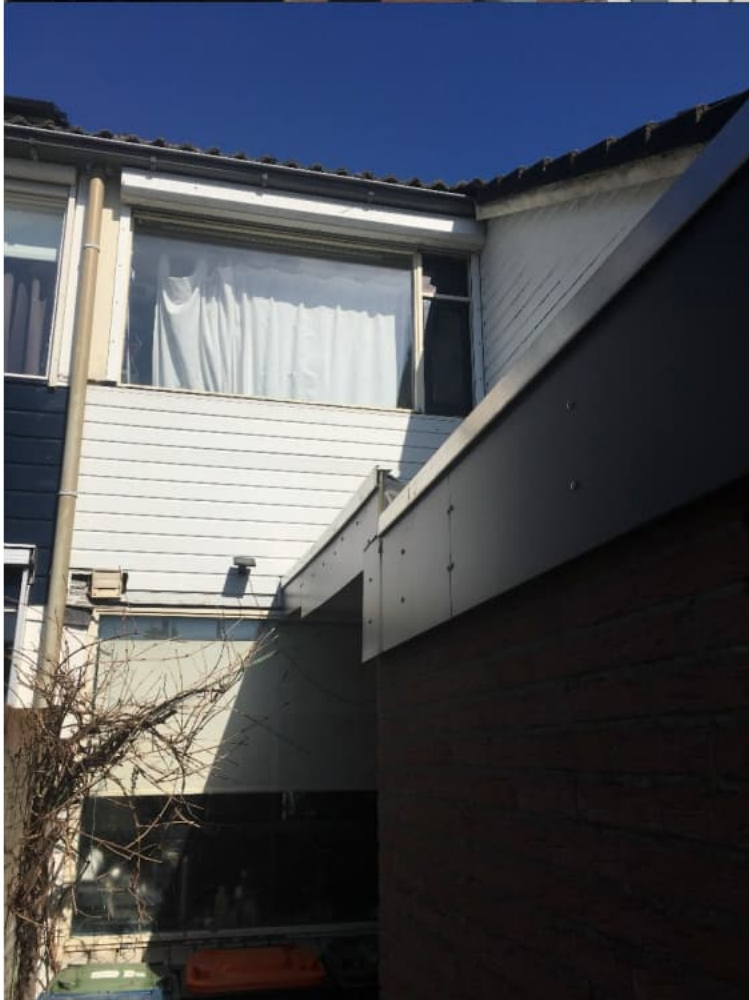
Op bovengenoemde datum heb ik, [REDACTED], toezichthouder bij omgevingsdienst De Vallei, een controle uitgevoerd op het perceel Slangenburg [REDACTED] te Barneveld. Tijdens deze controle was [REDACTED] aanwezig. [REDACTED] gaf mij toestemming zijn woning te betreden. Ik heb het volgende geconstateerd. De achtergevelbekleding was door storm losgelaten. Deze gevel bestond uit kunststof delen die met nieten waren vastgezet volgens de heer Beulenkamp. De nieten waren doorgeroest. Tijdens de controle was de gevel weer provisorisch vastgezet. Dit volgens [REDACTED] met langere schroeven. [REDACTED] gaat voor de zomer de gevelbekleding vervangen. Vervolgens zijn wij binnen op de slaapkamers op de verdieping wezen kijken. Hier zag ik geen sporen van waterlekage. Hierdoor is het voor mij voldoende aannemelijk dat er nog steeds sprake is van een waterdichte buitengevel. Ook het platte dak van de garage laat geen nieuwe lekkage sporen zijn. De vernieuwde EPDM dakbedekking lijkt hiermee ook waterdicht te zijn aangelegd. Gelet op het bovenstaande heb geen tekortkomingen kunnen constateren. Ik heb afgesproken dat ik rond de zomer een hercontrole uitvoer naar het herstellen van de achtergevel.
