Schermerweg 52, Alkmaar

Projectcode: 221529, Blok: N.v.t.
Algemene gegevens / perceelsinventarisatie

Algemene gegevens van inspectie

Schermerweg 52, Alkmaar
Locatie 1, Inpandig

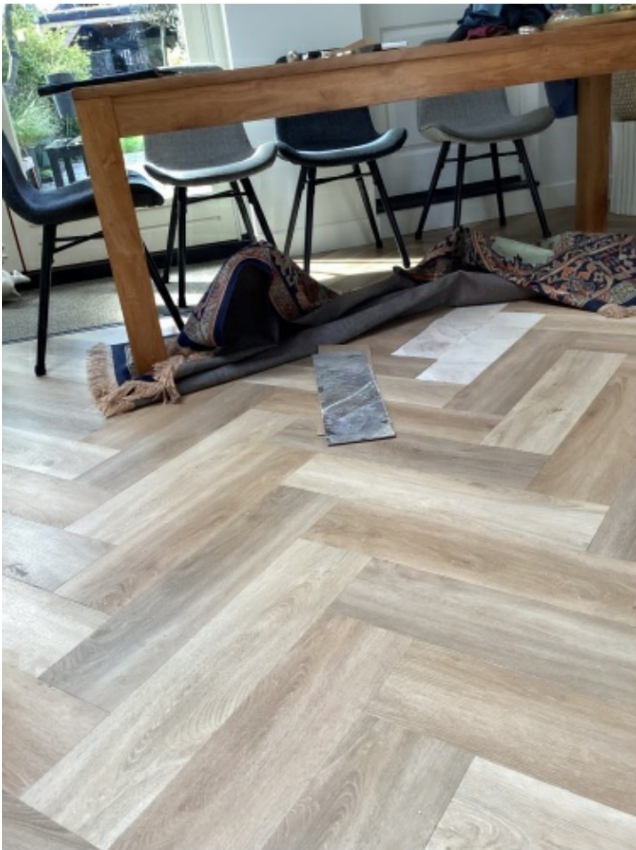
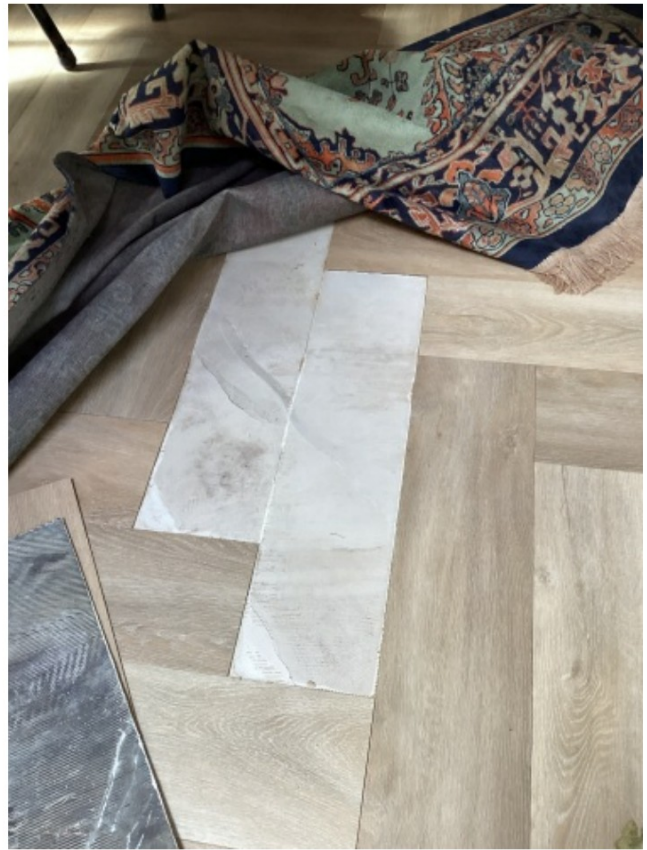
Detail 1 (Inpandig, Locatie 1)	
Waarneming/schade	Scheurvorming, Vochtplek Opdrukkend schuimbeton, staat bol
Omvang (m)	4x4
Sinds wanneer heeft u last van deze vochtproblemen?	Tussen de 1 en 5 jaar
Wanneer ervaart u de overlast?	Tijdens hevige regenval
Wat is volgens u de oorzaak van dit vochtprobleem?	Opdrukkend grondwater
Ervaart u, naast de vochtoverlast die vandaag door de inspecteur is gezien, nog andere vormen van vochtoverlast?	Nee

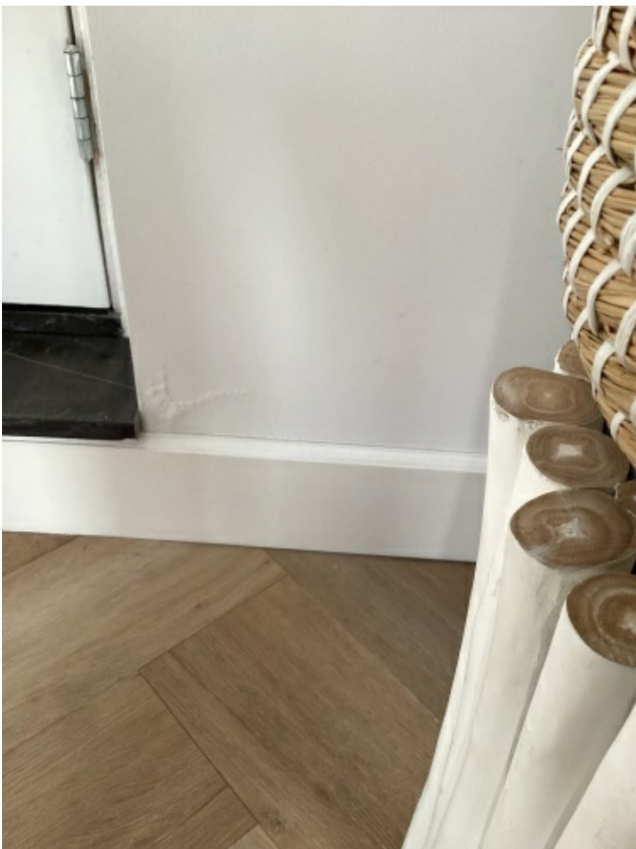
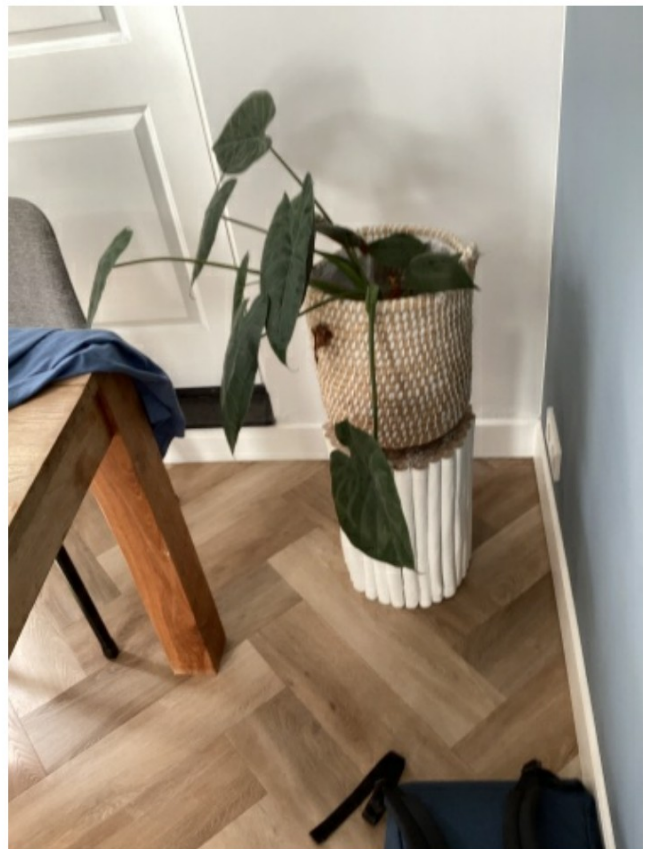
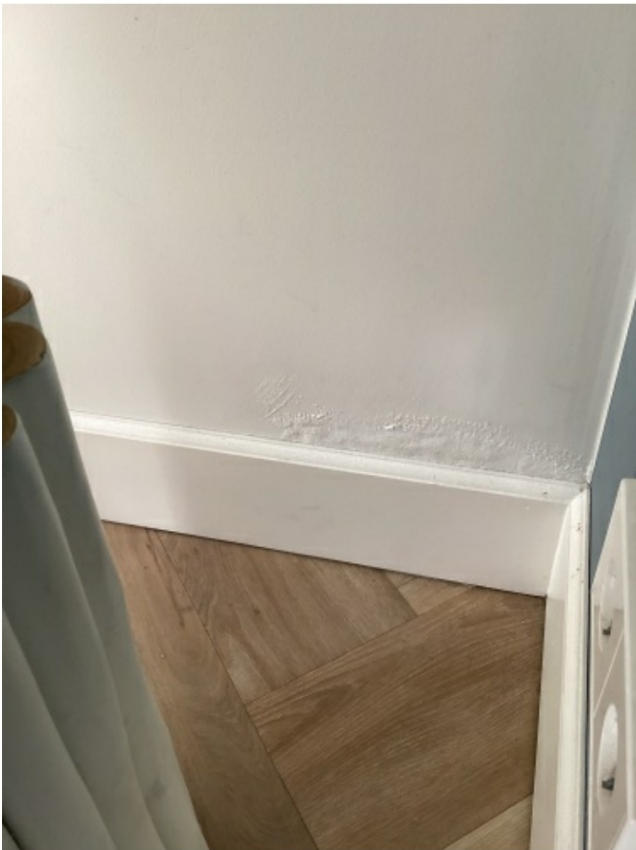
Detail 2 (Inpandig, Locatie 1)	
Waarneming/schade	Vochtplek
Omvang (m)	0,20x0,70
Sinds wanneer heeft u last van deze vochtproblemen?	Tussen de 1 en 5 jaar
Wanneer ervaart u de overlast?	Tijdens hevige regenval
Wat is volgens u de oorzaak van dit vochtprobleem?	Optrekkend vocht
Ervaart u, naast de vochtoverlast die vandaag door de inspecteur is gezien, nog andere vormen van vochtoverlast?	Nee
Detail 3 (Inpandig, Locatie 1)	
Waarneming/schade	Vochtplek
Omvang (m)	0,20x0,20
Sinds wanneer heeft u last van deze vochtproblemen?	Tussen de 1 en 5 jaar
Wanneer ervaart u de overlast?	Tijdens hevige regenval
Wat is volgens u de oorzaak van dit vochtprobleem?	Optrekkend vocht
Ervaart u, naast de vochtoverlast die vandaag door de inspecteur is gezien, nog andere vormen van vochtoverlast?	Nee
Detail 4 (Inpandig, Locatie 1)	
Waarneming/schade	Vochtplek
Omvang (m)	0,20x1,5
Sinds wanneer heeft u last van deze vochtproblemen?	Tussen de 1 en 5 jaar

Wanneer ervaart u de overlast?	Tijdens hevige regenval
Wat is volgens u de oorzaak van dit vochtprobleem?	Optrekkend vocht

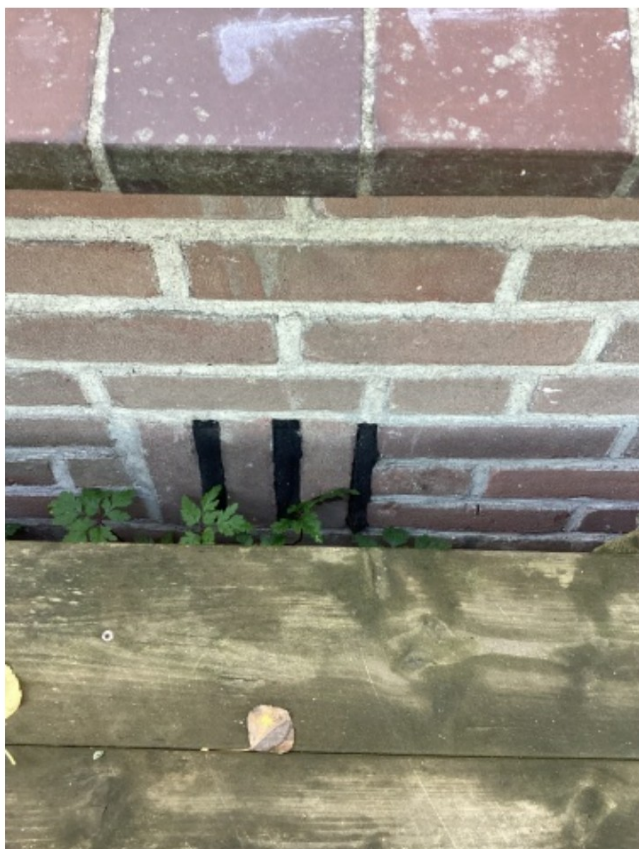
Detail 1, foto 1 (d.d. 16-09-2022)

Detail 1 (Voorzijde, Locatie 1)	
Waarneming/schade	2x Roosters dicht gemaakt
Detail 2 (Voorzijde, Locatie 1)	
Waarneming/schade	Scheurvorming
Omvang (m)	0,65
