# Bomen Effect Analyse Nieuwbouw Bredero-Vondelstraat te Alkmaar

Projectnummer: PRPOA24-00272

Datum: 13 juni 2024

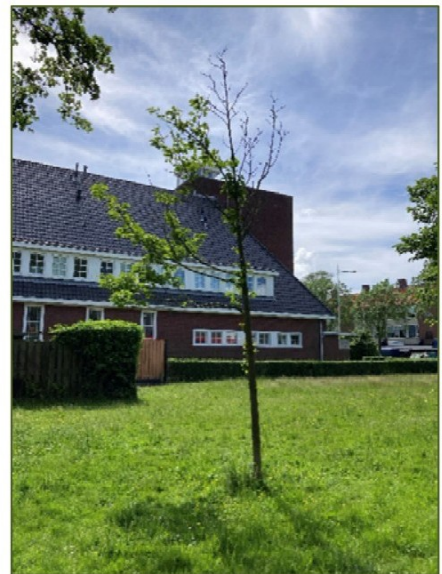
- De Hollandse iep heeft een matige conditie wat zich uit in topsterfte en afsterven van kroondelen waardoor de kwaliteit matig is.
- Zeven van de acht te verplanten bomen verkeren in een redelijke conditie en de kwaliteit is redelijk. De achtste boom (nr. 15) heeft een slechte conditie wat zich uit in het afsterven van de doorgaande top wat resulteert in een slechte kwaliteit.
- De oudste boom met een redelijke conditie heeft oude stormschade in de kroon (uitgebroken kroondelen) waardoor de algehele kwaliteit van de boom matig is.

Figuur 4: Boom 15 met kroonsterfte.

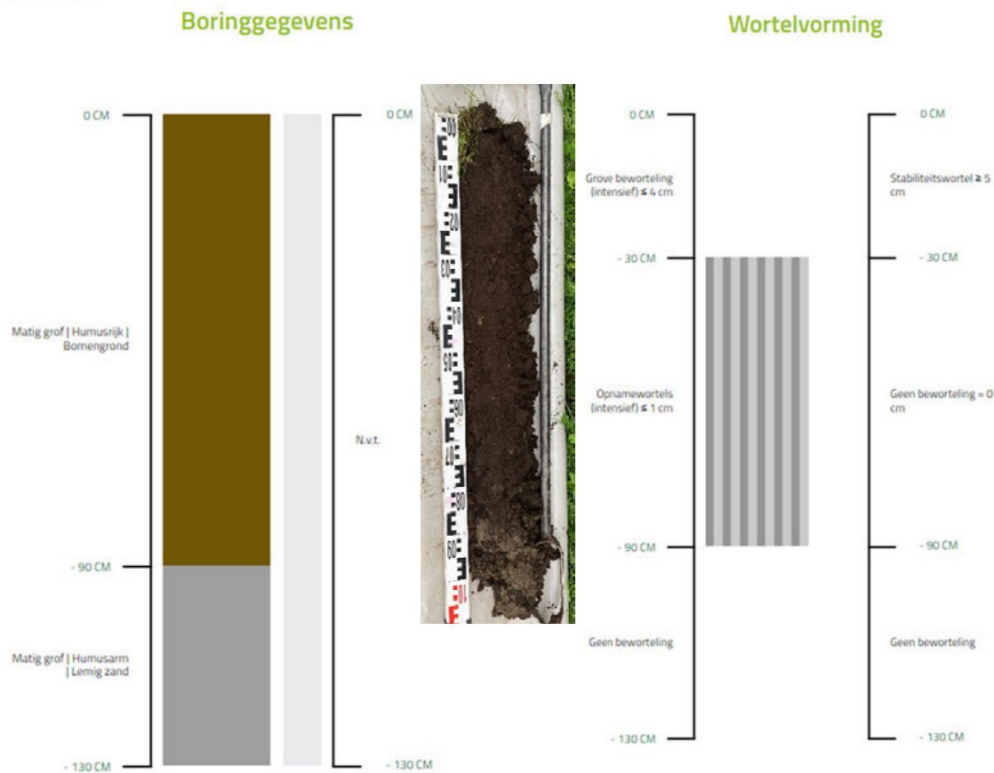
Figuur 5: Illustraties bodemopbouw binnen kroonprojectie.

- Bomen staan op een breed gazon;
  - o Hoger dan het straatmaaiveld.
- Profielsleuf op ca. 2,7 m vanaf het hart aan de oostzijde van boom 2;
  - o Conform het ontwerp zal ongeveer hier een parkeerplaats worden gerealiseerd.
- Humusrijke laag tot 90 cm -mv., humus arm grijs zand in onderlaag;
  - o Zeer intensief wortelpatroon met stabiliteitswortels oppervlakkig tot 30 cm -mv.
  - o Van 30 cm tot 90 cm-mv. zeer veel wortels aangetroffen van zowel opname- als stabiliteits-wortels.
  - o Geen groeiplaats beperking aangetroffen.
- Geen grondwater aangetroffen;
  - o Ondanks de vele regen was de humusrijke toplaag nog vrij droog.

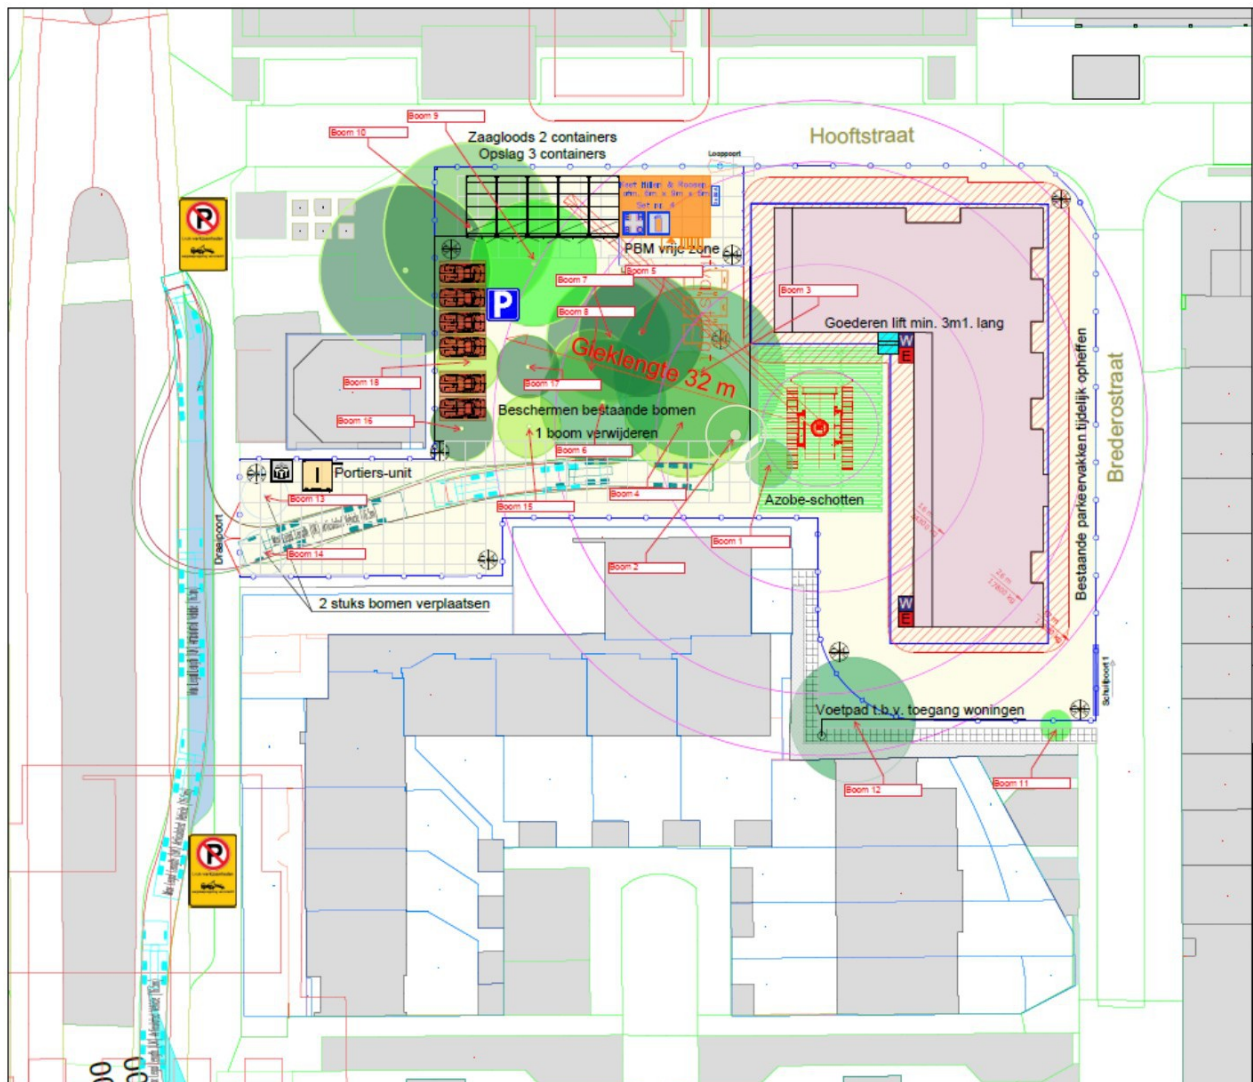
Figuur 6: Indeling bouwterrein.

- Zoals het nu staat ingetekend zal boom 1 door de positionering van de torenkraan niet te handhaven zijn. Verder vallen bijna alle kronen binnen de draaicirkel van de giek (gieklengte 32 meter). Hierdoor is er een verhoogde kans op kroonschade.

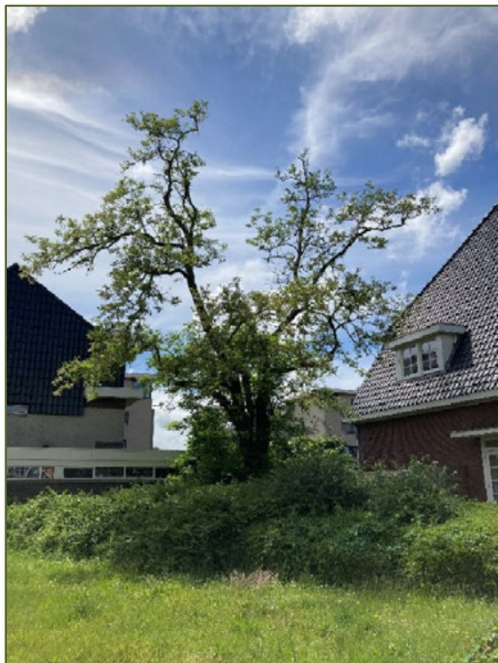
Boom 12, stormschade en zwaar dood hout (geen gevaar).

| Boomnr. | Boombeeld | Straatnaam | Omgevingsrisico klasse | (Snoei) Prioriteit | Herkeuring interval | Beheer maatregel | Kroon | Stam | Stamvoet | Wortels | Aantastingen | Opmerking | Advies BVC | BEA advies | Potentieel verplantbaar | Inspecteur | BVC datum | X (schatting) | Y (schatting) |
|---|---|---|---|---|---|---|---|---|---|---|---|---|---|---|---|---|---|---|---|
| 12 | Regulier | Brederostraat | Algemeen | 2 - 3 jaar | 1 jaar | | Zwaar dood hout geen gevaar; Afsterven top; Stormschade | | | | | | | | | Dennis Molenaar | 29-5-2024 | 112.062,515 | 515.480,561 |

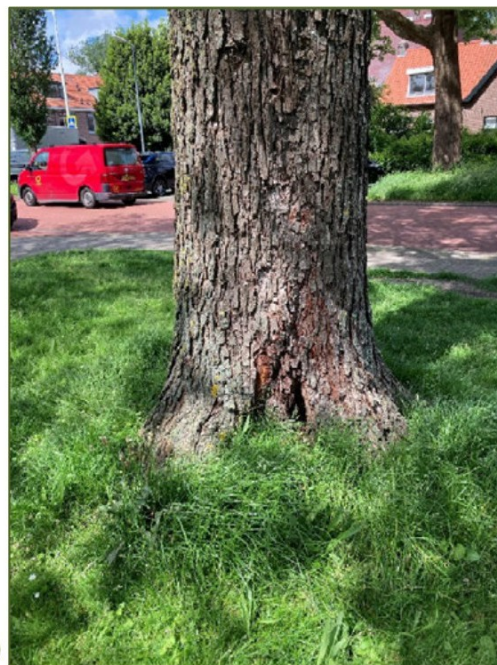
Boom 10, rotting stamvoet (NTO)

| Boomnr. | Boombeeld | Straatnaam | Omgevingsrisico klasse | (Snoei) Prioriteit | Herkeuring interval | Beheer maatregel | Kroon | Stam | Stamvoet | Wortels | Aantastingen | Opmerking | Advies BVC | BEA advies | Potentieel verplantbaar | Inspecteur | BVC datum | X (schatting) | Y (schatting) |
|---|---|---|---|---|---|---|---|---|---|---|---|---|---|---|---|---|---|---|---|
| 10 | Regulier | Brederostraat | Algemeen | 2 - 3 jaar | 1 jaar | NTO stam/stamvoet | | | Inrotting/holte >30%; Klankafwijking | | | inrotting stamvoet ca. 40 cm diep op een stamvoet van 90 cm dik. | Nader technisch onderzoek inrotting stamvoet. | | | Dennis Molenaar | 29-5-2024 | 112.048,010 | 515.536,928 |

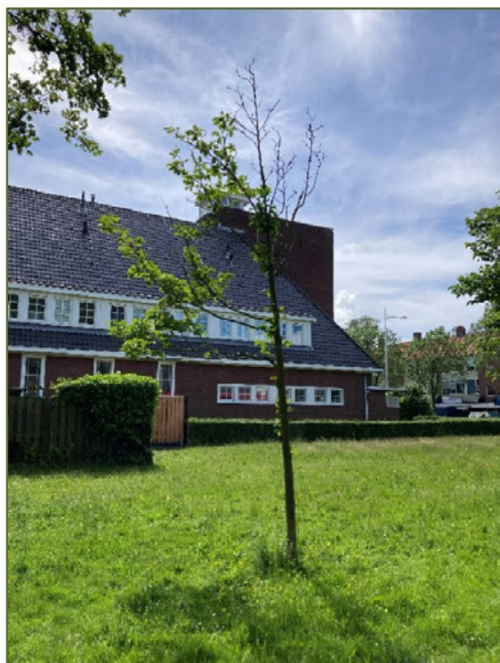
Boom 15, slechte conditie

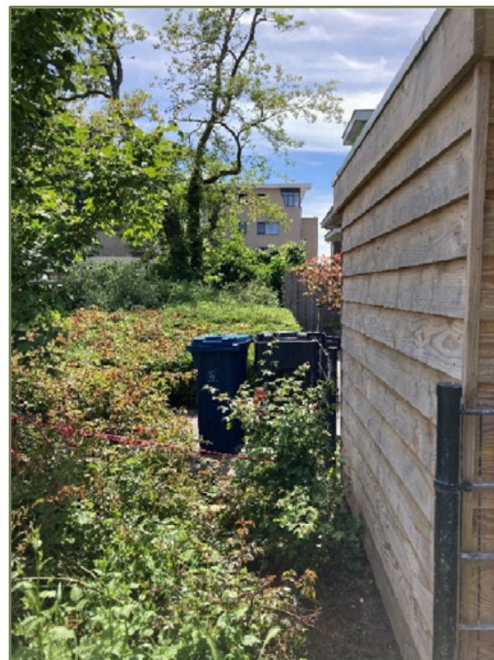
Boom 12, te verwijderen beplanting voor tijdelijk voetpad

- Leg het tijdelijke voetpad bij boom 11 en 12 verhoogt aan (bovenop huidige maaiveldhoogte) om wortelschade door graven te voorkomen.
- Uitnemen van de beplanting of gras, binnen de kroonprojectie, dient handmatig of met klein materieel (minigraver) te gebeuren. Indien een minigraver ingezet wordt dient handmatig voorgestoken te worden om te zorgen dat er geen wortels beschadigd raken;
