**Grondwateronderzoek  
Schermerweg te Alkmaar**

Concept

<b>project</b>	Grondwateronderzoek Schermerweg te Alkmaar	<b>datum</b>	18 januari 2021
<b>projectnummer</b>	203420	<b>referentie</b>	203420_R_SHI_0458
<b>projectleider</b>	[REDACTED] J		
<b>opdrachtgever</b>	Stadswerk072		
<b>postadres</b>	Postbus 9009 1800 GA ALKMAAR		
<b>contactpersoon</b>	De heer A [REDACTED] J		
<b>status</b>	Concept		
<b>auteur</b>	[REDACTED] J		
<b>gecontroleerd</b>	drs. ir. [REDACTED] J

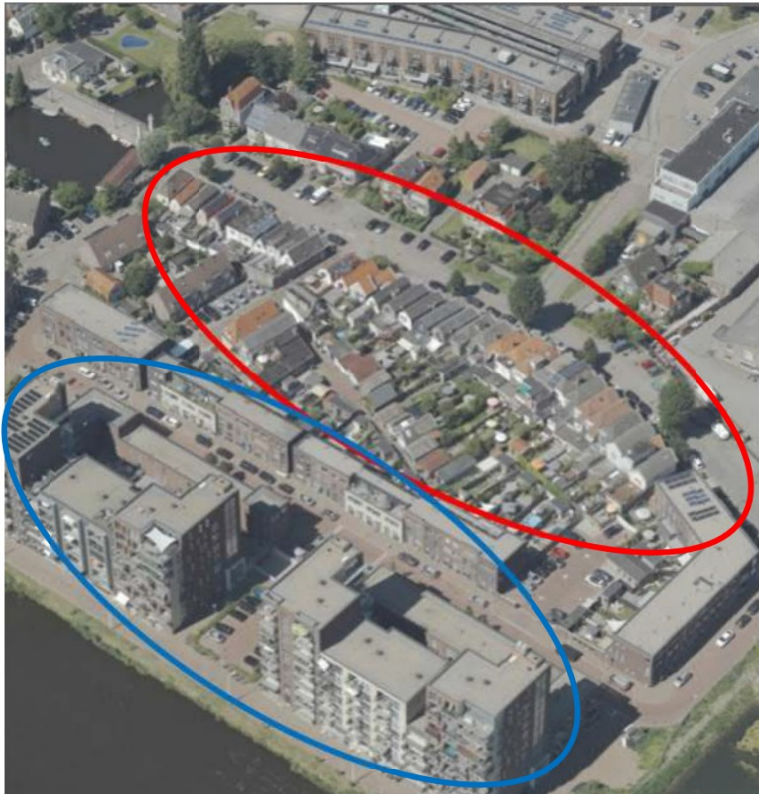
Stadswerk072 heeft de afgelopen jaren meerdere meldingen van wateroverlast ontvangen van bewoners aan de Schermerweg te Alkmaar. Uit een reeds uitgevoerd onderzoek naar vochtoverlast aan de Schermerweg 29 bleek dat de overlast bij dit pand hoofdzakelijk wordt veroorzaakt door grondwater [8].

**Figuur 1:** Overzicht onderzoekslocatie (bron: Cyclomedia [2020]). De rode cirkel markeert de woningen met gemelde overlast, de blauwe cirkel markeert de nieuwbouw.

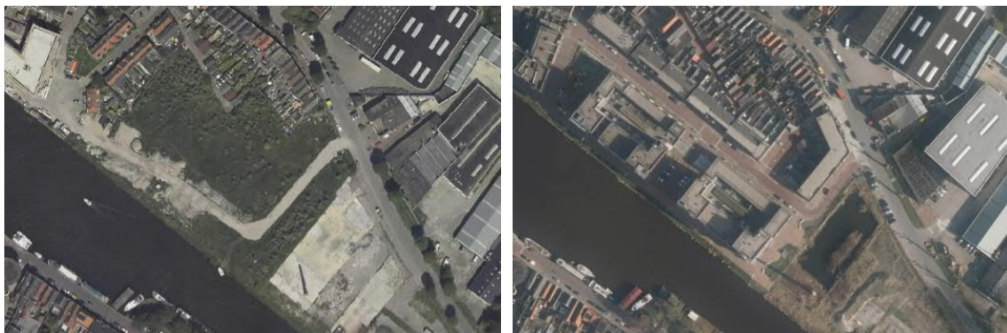
Het gebied ten zuiden van de onderzoekslocatie, langs het Jaagpad, was tot 2010-2011 braakliggend. Vanaf 2011 zijn 2 appartement complexen, inclusief parkeergarage, en diverse woningen gerealiseerd (zie figuur 2). Het vloerpeil van de kelder onder de appartementencomplexen bedraagt NAP -0,90 m [1].

**Figuur 2:** Herontwikkeling ten zuiden van de Schermerweg (luchtfoto 2009, luchtfoto 2017) [bron: Cyclomedia].

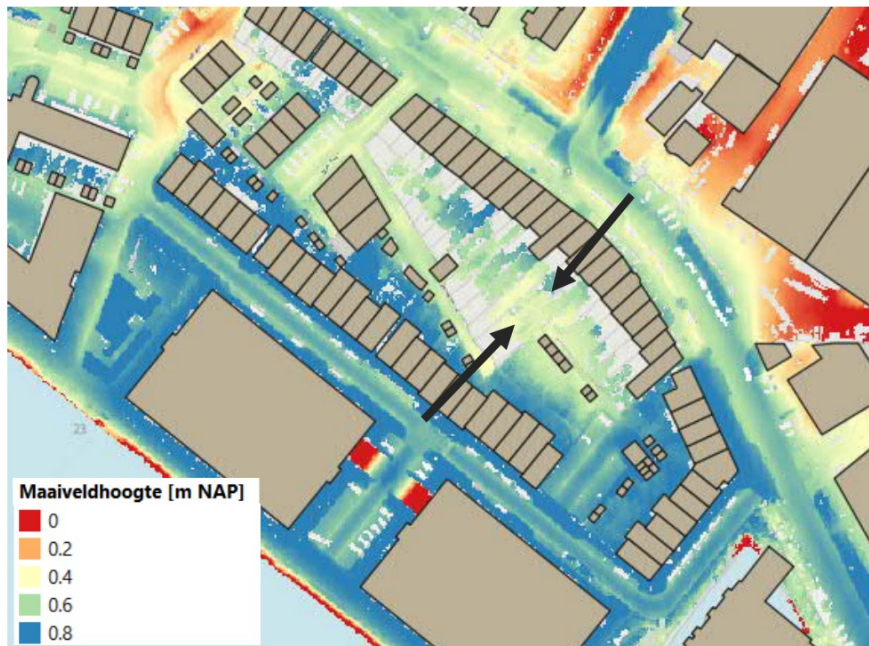
Het huidige maaiveldniveau varieert binnen het projectgebied tussen NAP 0,4 m en NAP 0,8 m [3]. Tijdens de bouw van de appartementencomplexen en de nieuwbouw is het maaiveld met circa 70 cm opgehoogd [7]. Het oorspronkelijke maaiveld, van het braakliggende terrein, bedroeg circa NAP 0,0 m. Het huidige maaiveld loopt dus vanaf de nieuwbouwcomplexen omlaag richting de achtertuinen van de woningen aan de Schermerweg. Zie figuren 3 en 4.

**Figuur 3:** Huidige maaiveldhoogte in het projectgebied. Het maaiveld loopt vanaf de Schermerweg en vanaf de Scheepsjagerstraat omlaag richting de achtertuinen van de woningen aan de Schermerweg (zie de zwarte pijlen).

Samen met een drainerend middel in de ondergrond kunnen ook de klinkers in de achterpaden weer op een goed wegafschot richting de goten worden gelegd, zodat het hemelwater (uit de dakgoten) snel en goed afstroomt.

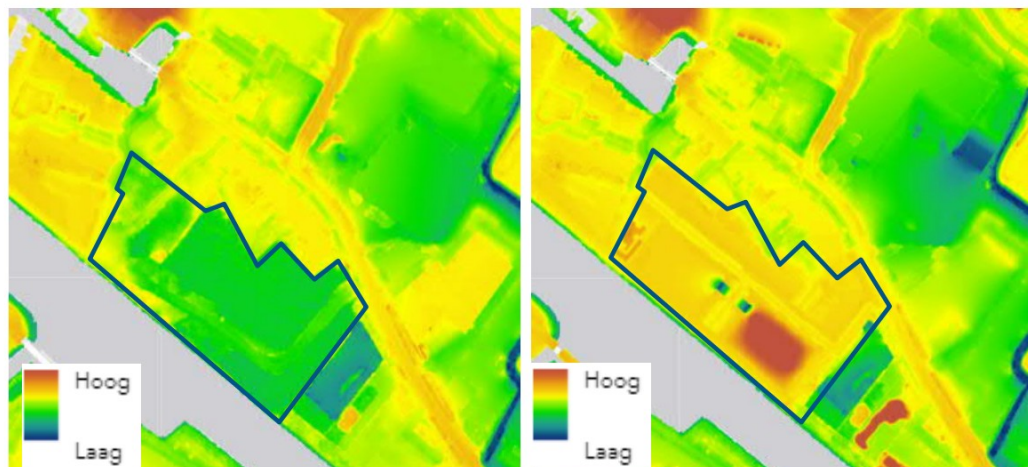
**Figuur 4:** Maaiveldhoogte voor (links) en na (rechts) ophoging ten behoeve van de realisatie van nieuwbouw aan het Jaagpad.

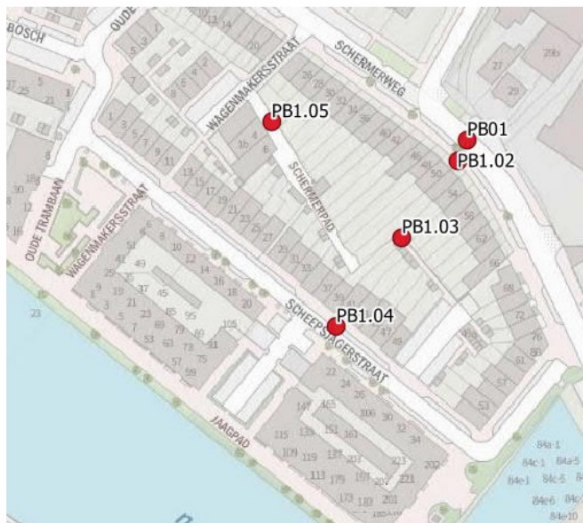
In het onderzoeksgebied is op 5 locaties de freatische grondwaterstand gemeten in de periode september tot en met december 2020, zie figuur 5. De grondwatermeetreeksen zijn, samen met de netto neerslag van het dichtstbijzijnde KNMI station (Wijk aan Zee), weergegeven in [bijlage 2](#).

**Figuur 5:** Peilbuislocaties waar de freatische grondwaterstand is gemeten tussen september-december 2020.

Bij de voorgevel van Schermerweg 50 (peilbuis PB1.02) staat het grondwater echter al hoger (minimaal 0,49 m onder maaiveld). Deze stijging loopt door tot in de stegen (peilbuizen PB1.03 en PB1.05). De hoogst gemeten grondwaterstanden gedurende de meetperiode bevond zich 1 cm boven maaiveld (peilbuis PB1.03) en 9 cm onder maaiveld (peilbuis PB1.05).

We adviseren om de huidige monitoring in het projectgebied voort te zetten in (een gedeelte van) de peilbuizen (minimaal peilbuizen PB1.04 en PB1.05). Langere meetreeksen geven meer inzicht in de jaarlijkse fluctuatie van de grondwaterstand en kunnen gebruikt worden om het model lokaal te optimaliseren (met name in de stegen). Daarnaast kan het effect van eventueel genomen maatregelen worden gemonitord.

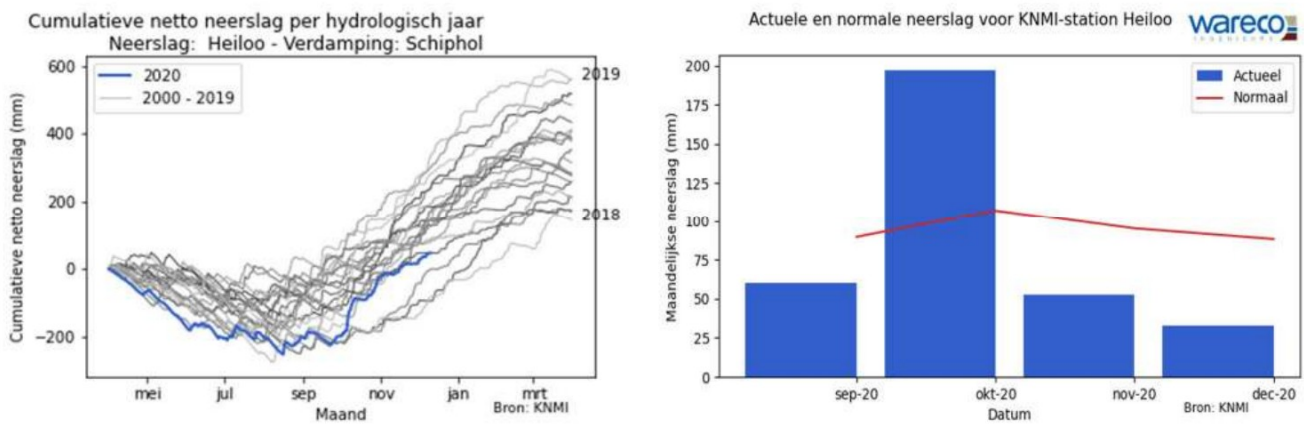
Het jaar 2020 was een relatief droog jaar ten opzichte van voorgaande jaren, evenals de meetperiode september-december (zie figuur 5). We verwachten dat de gemeten grondwaterstanden in de meetperiode lager zijn dan in voorgaande, nattere, jaren. In de verdere analyse gebruiken we daarom de hoogst gemeten grondwaterstanden om inzicht te verkrijgen in de grondwatersituatie bij een natte periode. Zie onderstaand tabel 1 voor een overzicht van de gemeten grondwaterstanden en de kleinst gemeten ontwateringsdiepte.

**Figuur 5:** Cumulatieve netto neerslag per hydrologisch jaar (links) en maandeljkse neerslagsom gedurende de meetperiode ten opzichte van normaal (rechts) [KNMI, 2020].

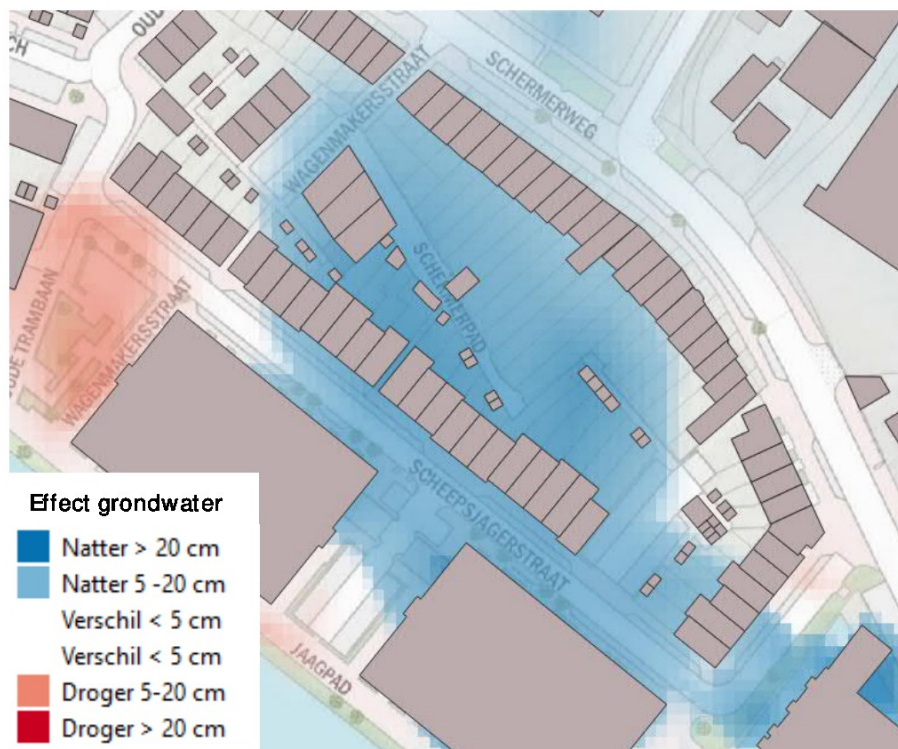
In de situatie vóór de nieuwbouw, was de grondwaterstand op basis van het grondwatermodel in het onderzoeksgebied al relatief hoog. De modelresultaten laten zien dat de nieuwbouw en herontwikkeling bij de Scheepsjagerstraat lokaal voor een beperkte verhoging van de grondwaterstand hebben gezorgd, zie figuur 6. Ter plaatse van het Schermerpad en de achtertuinen van de woningen aan de Schermerweg staat het grondwater in een representatief natte periode circa 10 cm hoger dan voor de nieuwbouw. Dit is een gecombineerd effect van de gewijzigde verharding in het gebied, en de aanleg van de parkeerkeizers en het infiltratierool in de Scheepsjagerstraat.

Een effect dat niet goed kan worden gesimuleerd met het grondwatermodel, is het eventueel ontstaan/bestaan van voorkeursstromen. Dit zijn waterstromen (bijvoorbeeld afstroom van regenwater over het maaiveld) die ervoor zorgen dat het grondwater elders wordt aangevuld. De maaiveldverhoging bij de nieuwbouw, (deels) bestaande uit zand, maakt in de huidige situatie een (ondiepe) voorkeursstroom mogelijk richting de achtertuinen aan de Schermerweg. Het water stroomt namelijk sneller horizontaal in de zandige ophooglaag dan dat het verticaal dieper wegzakt in de kleiige bodem. Hoewel dit met het model niet onderbouwd kan worden, doen de beschikbare gegevens dit effect wel vermoeden.

**Figuur 6:** Gesimuleerde structurele grondwaterstandsverhoging in een maatgevend natte periode, als gevolg van de nieuwbouw en herontwikkeling bij de Scheepsjagerstraat.

We adviseren te onderzoeken in hoeverre het verlagen van de drempel van het infiltratierool in de Scheepsjagerstraat kan bijdragen aan het verlagen van de grondwaterstand in de achtertuinen van de Schermerweg. Het verlagen van de drempel zorgt ervoor dat de leiding bij een lagere grondwaterstand al water zal afvoeren, in plaats van infiltreren.

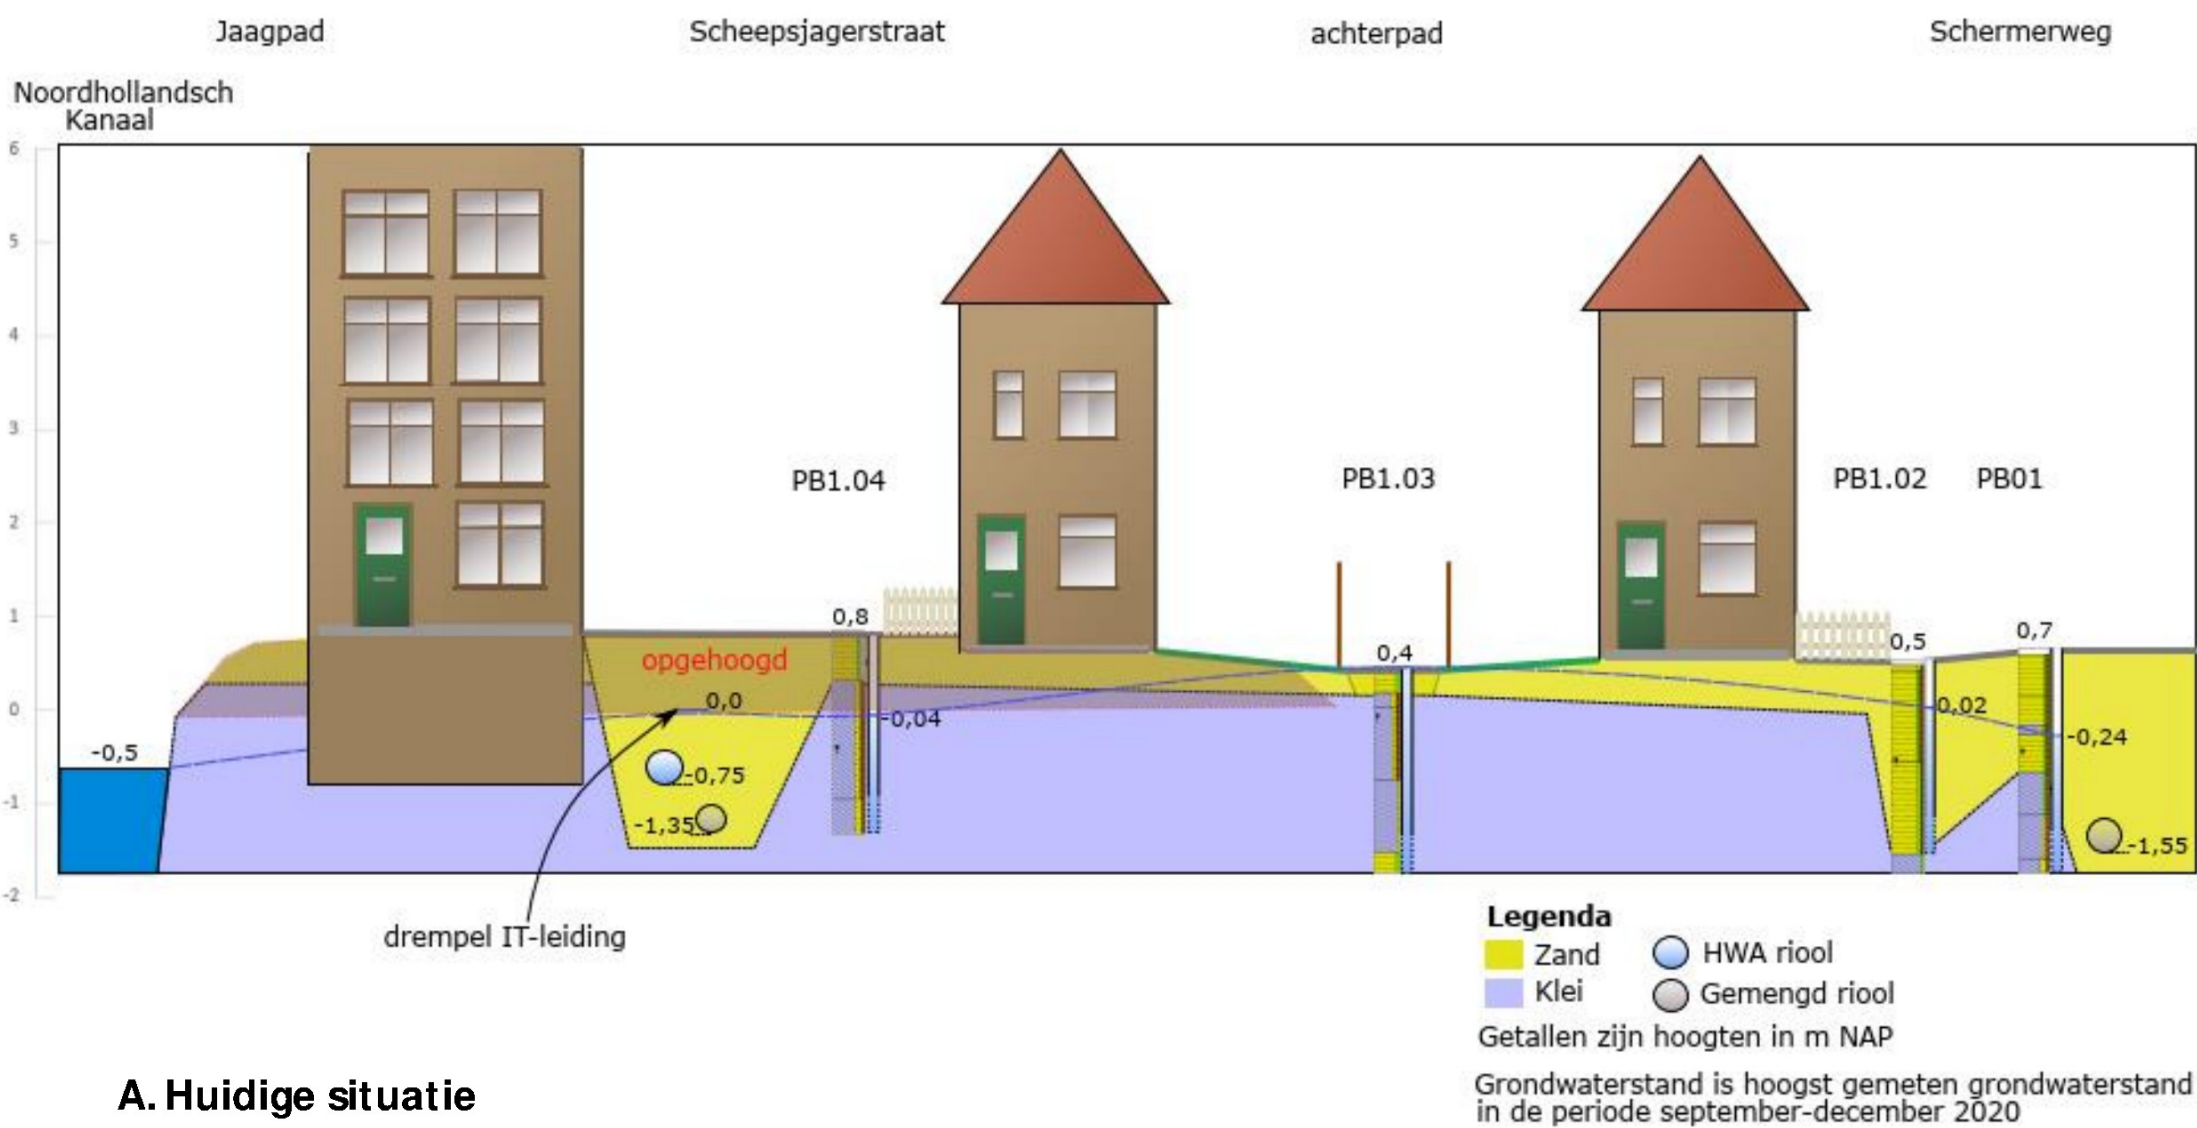
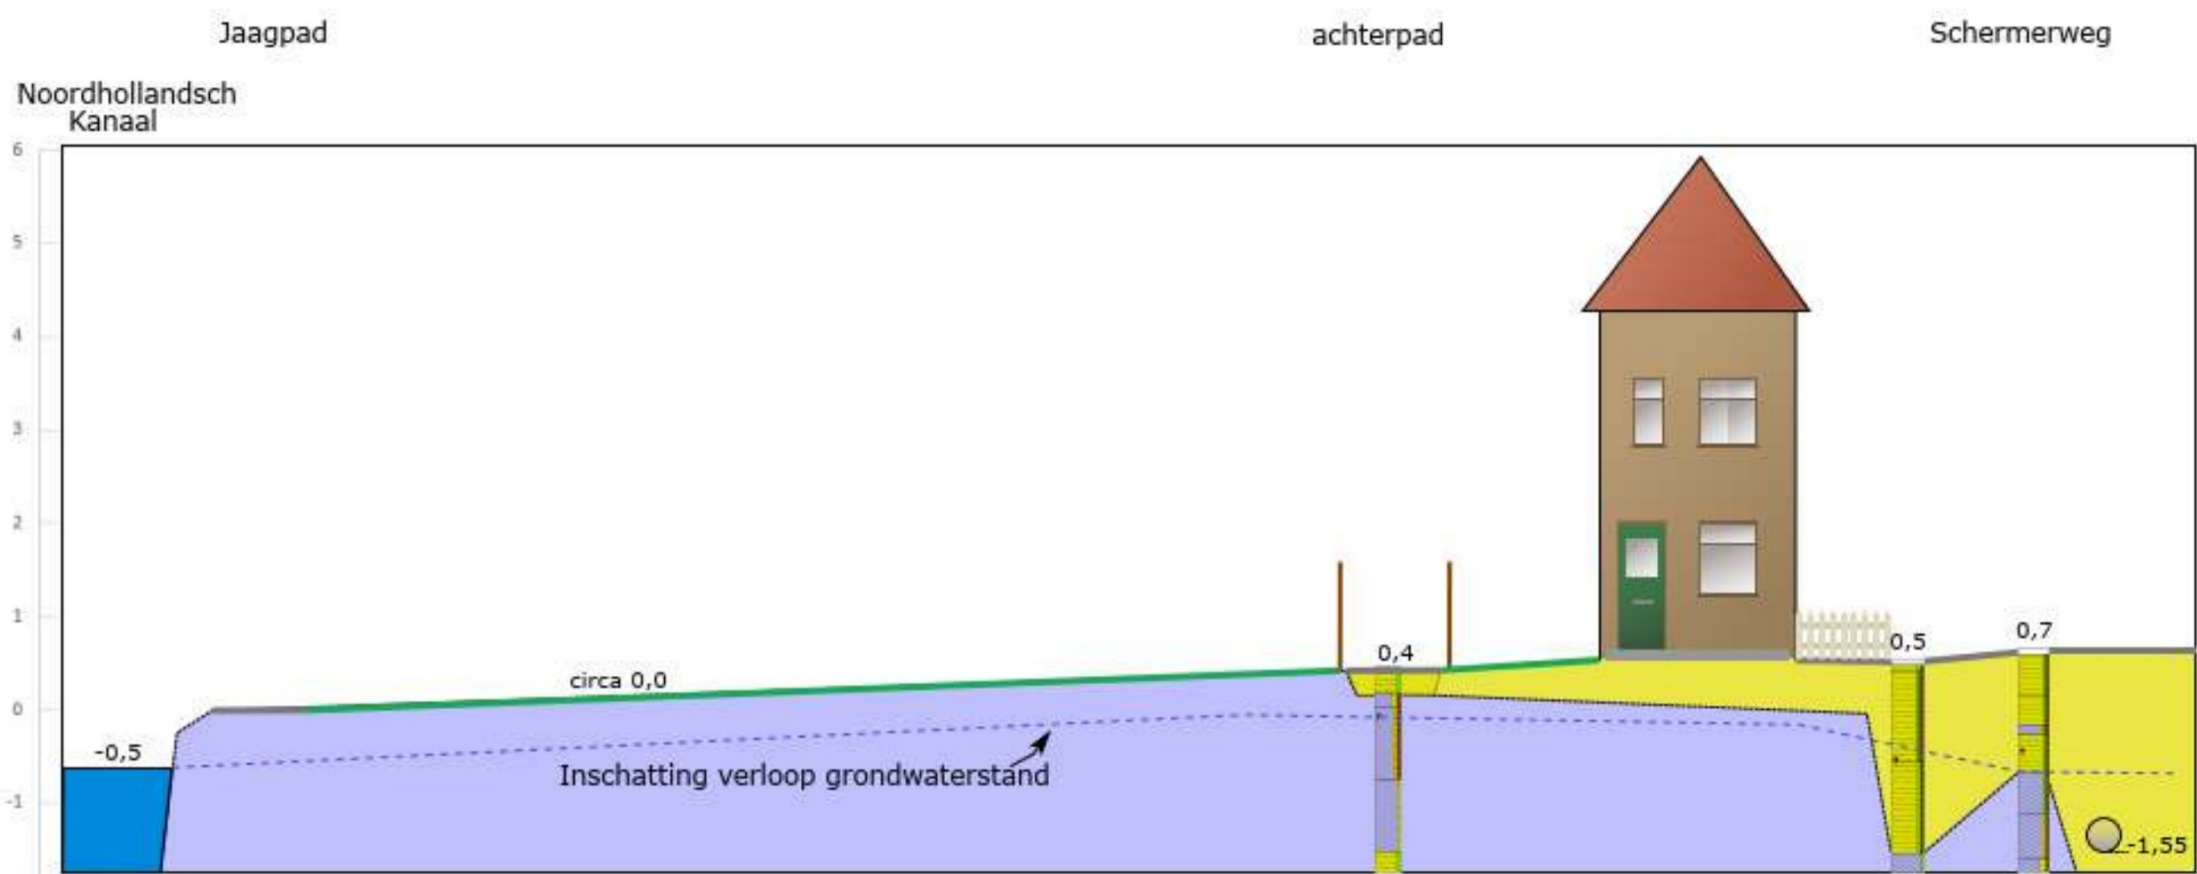
# Schematische dwarsdoorsnede Schermerweg

De archief-, model- en veldwerkgegevens hebben we verwerkt tot twee schematische dwarsdoorsneden van het onderzoeksgebied (voor en na de realisatie van de nieuwbouw aan het Jaagpad), zie [bijlage 3](#).
