**Van:** [REDACTED]  
**Verzonden:** dinsdag 5 januari 2021 12:01  
**Aan:** [REDACTED]  
**Onderwerp:** RE: grondwateroverlast Schermerweg

Laatste dagen word ik overspoeld door meldingen en overlastfoto's van bewoners aan de Schermerweg. Vorige week is er bijna 80 mm gevallen! Het water staat de mensen aan de lippen; althans zo ervaren ze dat. Aan de gemeten standen te zien, stond het water ook extreem hoog.

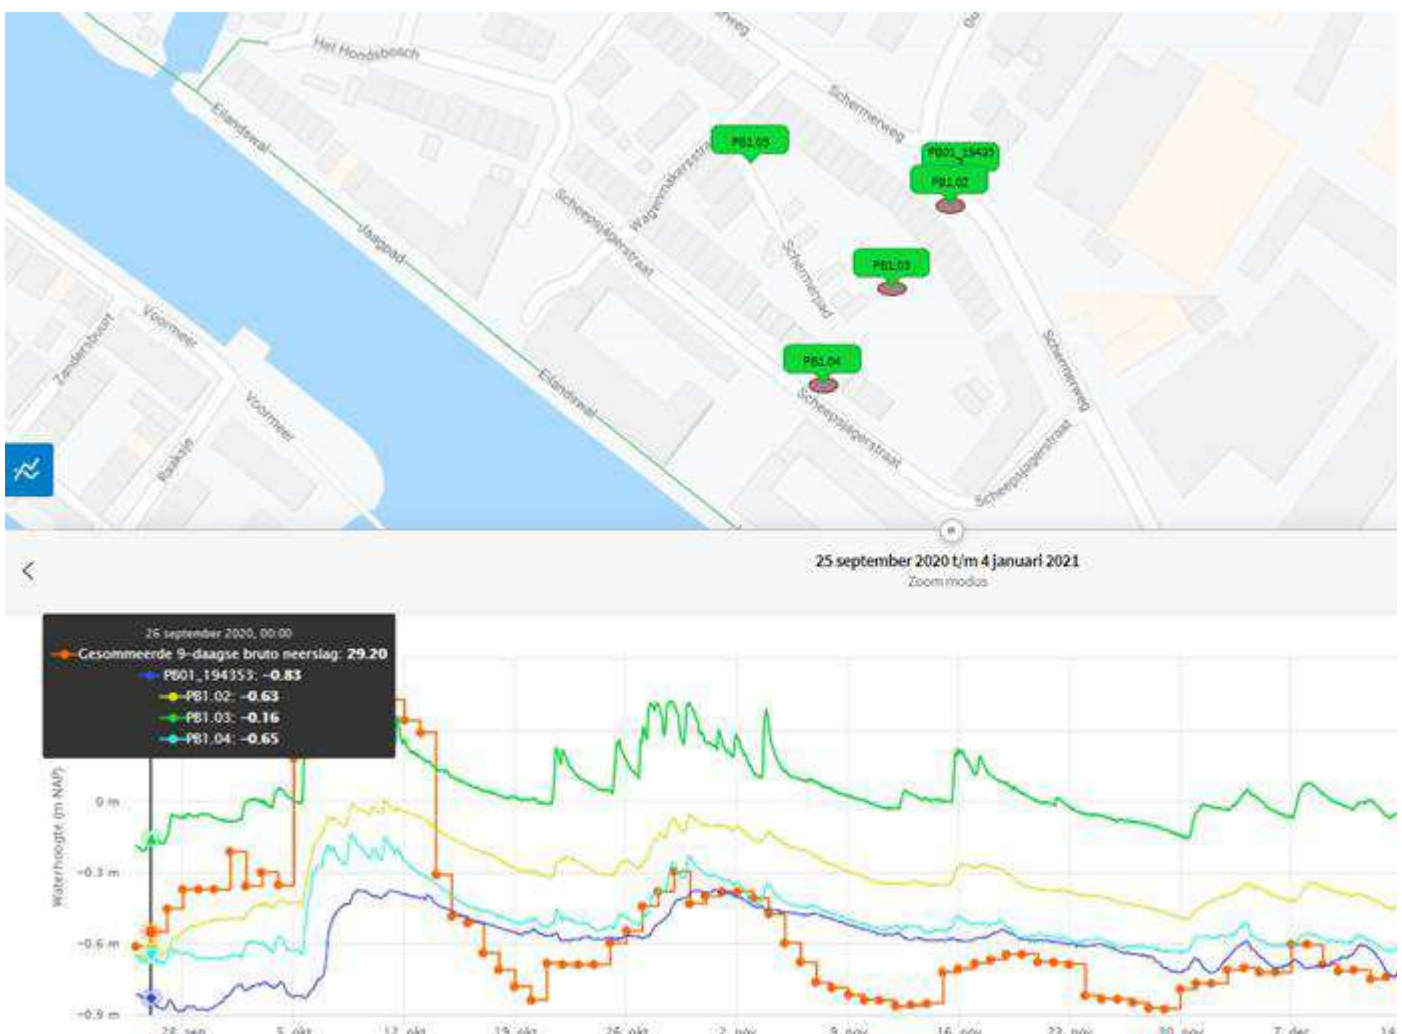
- De grondwaterstanden in het Schermerpad en het achterpad (peilbuizen PB1.03 en PB1.05) zijn structureel hoog (ontwatering < 0,7 m -mv). De achterpaden zijn ook openbaar terrein.
- De grondwaterstanden ter plaatse van de Scheepsjagerstraat en de Schermerweg voldoen aan de ontwateringscriteria (structureel > 0,7 m onder maaiveld). Ook zijn de grondwaterstanden ter plaatse van de Scheepsjagerstraat (nabij de nieuwbouw) aanmerkelijk lager dan op het achterpad. Dit geeft in ieder geval aan dat de hoge grondwaterstanden op het achterpad niet (alleen) samenhangen met de nieuwbouw.

Samenvattend lijken de hoge grondwaterstanden samen te hangen met de bodemopbouw en een gebrek aan afvoermogelijkheden binnen het wijkje.

Doorkijkend naar oplossingsrichtingen: het meest logische zou zijn dat oplossingsrichtingen worden gezocht in de achterpaden en het Schermerpad. Ook vanuit de grondwaterzorgplicht. Gedacht kan worden aan drainage waarbij ook de kleilaag in zijn geheel wordt vergraven. Doordat de ondiepe kleilaag ook ter plaatse van de tuinen aanwezig zal zijn, verwacht ik niet dat een drainage de problemen op particulier terrein volledig zal oplossen. Daar zit ook een inspanning van de bewoners om overtollig (grond)water in de afvoerleiding te krijgen of bijvoorbeeld de kleilaag te doorgraven. Daarbij is het wellicht verstandig om de bewoners ook handvatten te geven welke acties zij op hun eigen terrein kunnen nemen, bijvoorbeeld door een aantal maatregelenbladen.
