# Nieuwe Buurtweg Voorthuizen publiceerbaar

Nieuwe Buurtweg Voorthuizen

## **BOMEN EFFECT ANALYSE 127 BOMEN BUURTWEG VOORTHUIZEN**

Referentienummer : 191073  
Opdrachtgever : Evers Adviesburo127  
Datum rapport : 18 april 2019

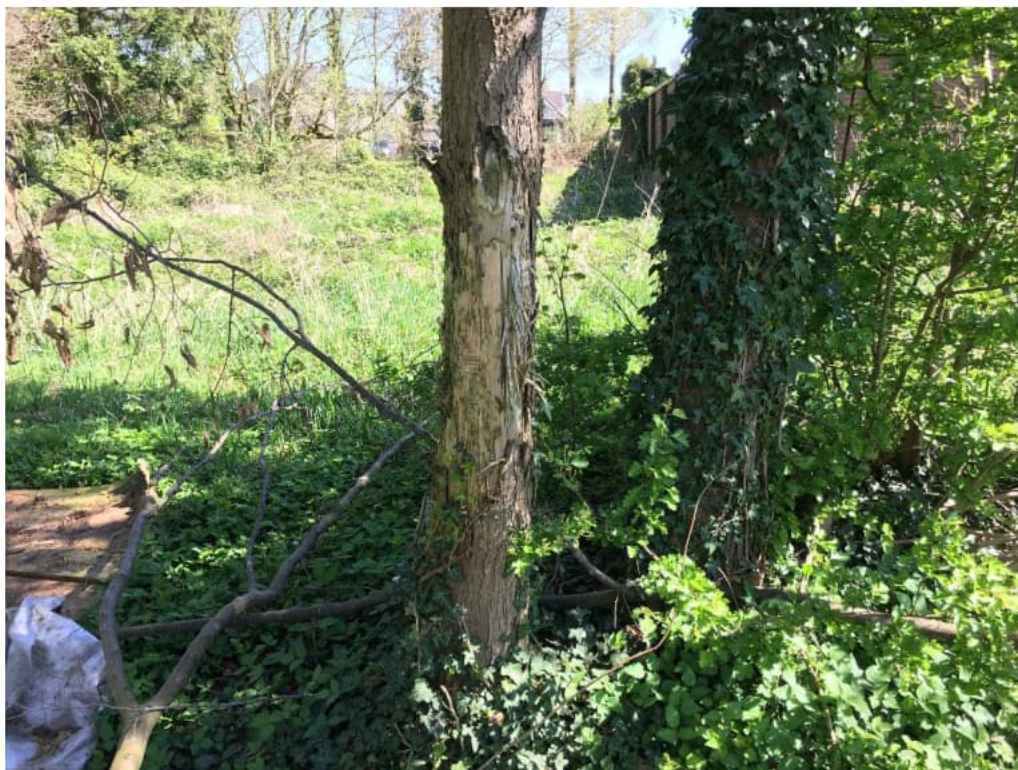
*Afbeelding 5: Voorbeeld van een mechanisch beschadigde boom (spelende kinderen);*

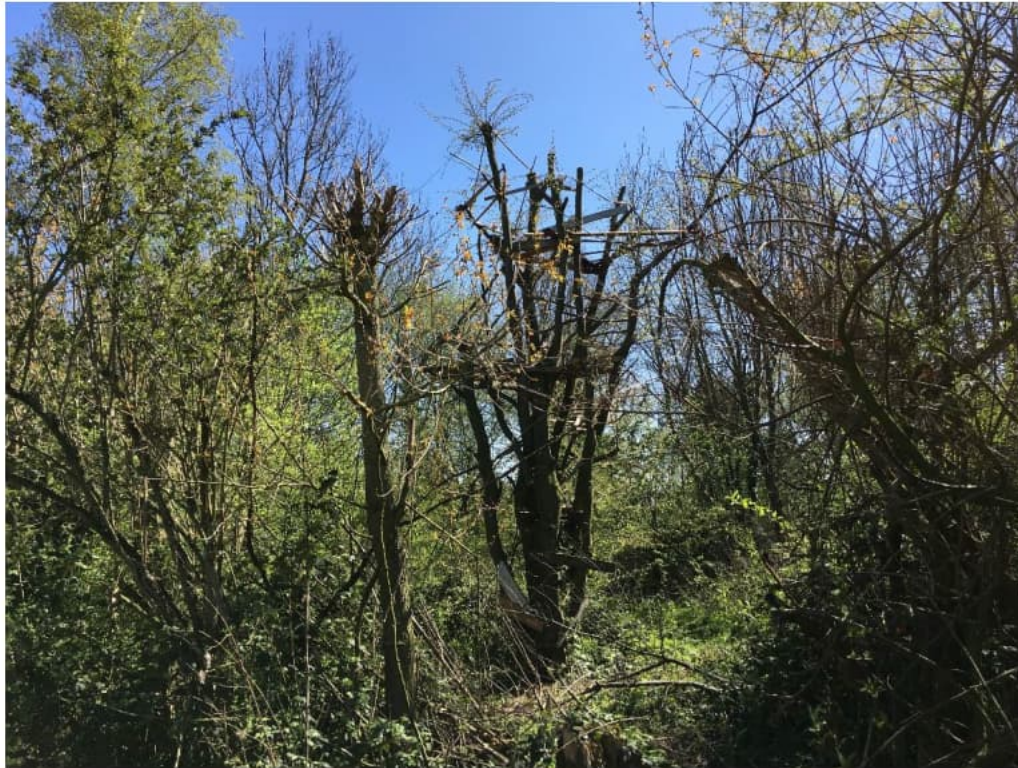
*Afbeelding 6: Ondeskundig gesnoeide boom;*

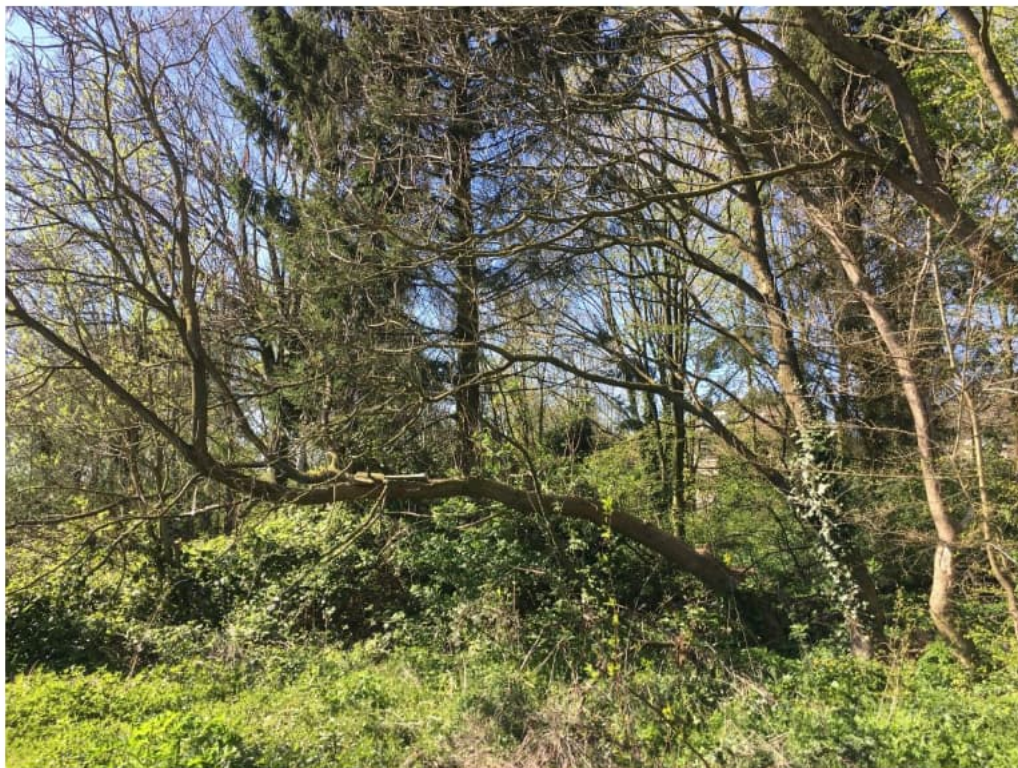
*Afbeelding 7: Onderstandige en licht-concurrerende bomen;*

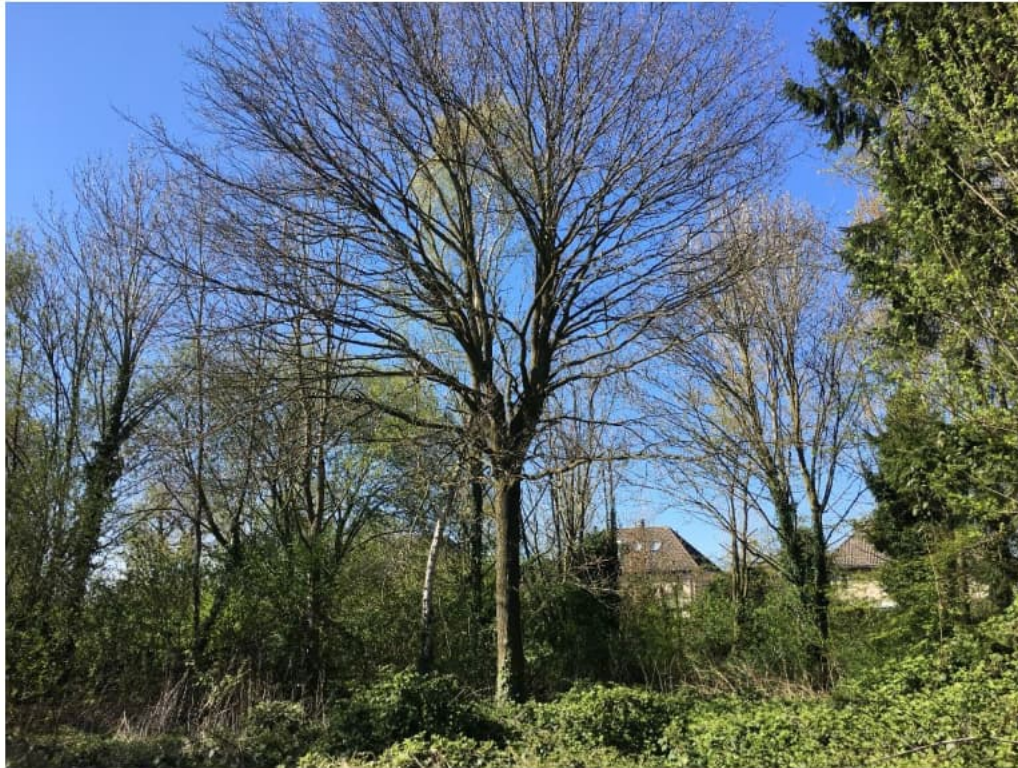
*Afbeelding 8: Boom 30: een zomereik (stamdiameter 54 cm) die vanwege zijn verschijningsvorm en goede toekomstverwachting beoordeeld is als hoog behoudenswaardig;*

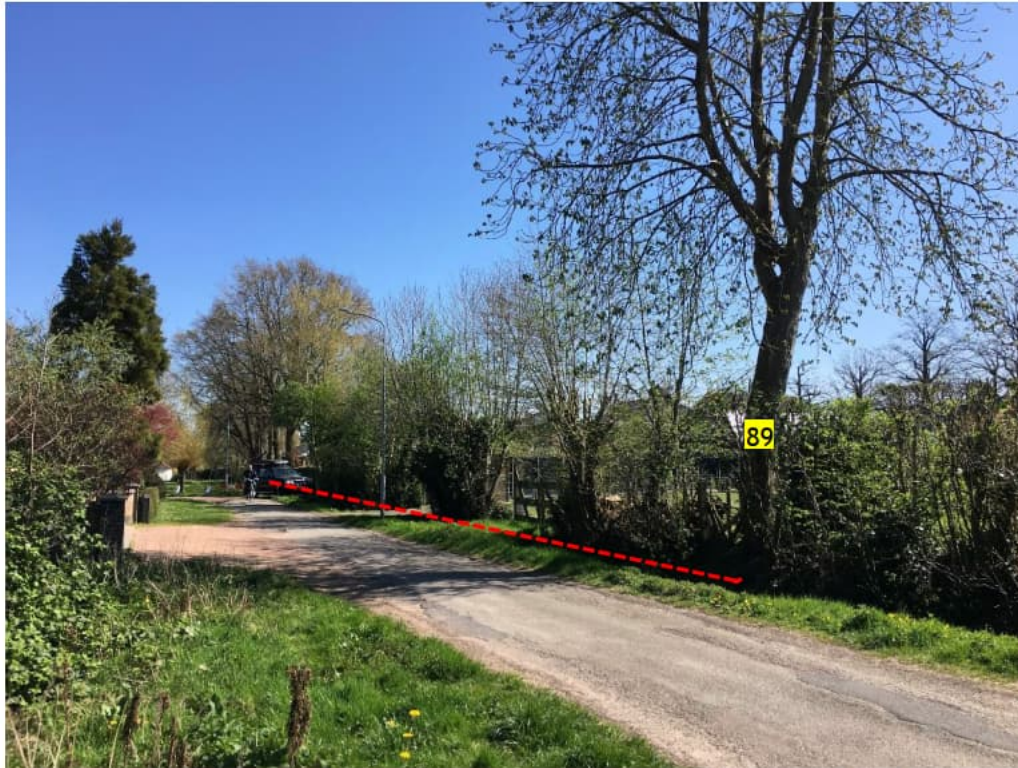
Afbeelding 9: Boombepanting slootkant aan de zuidzijde van de Buurtweg. Boom 89 is de (particuliere) paardenkastanje met kastanjabloedingsziekte;

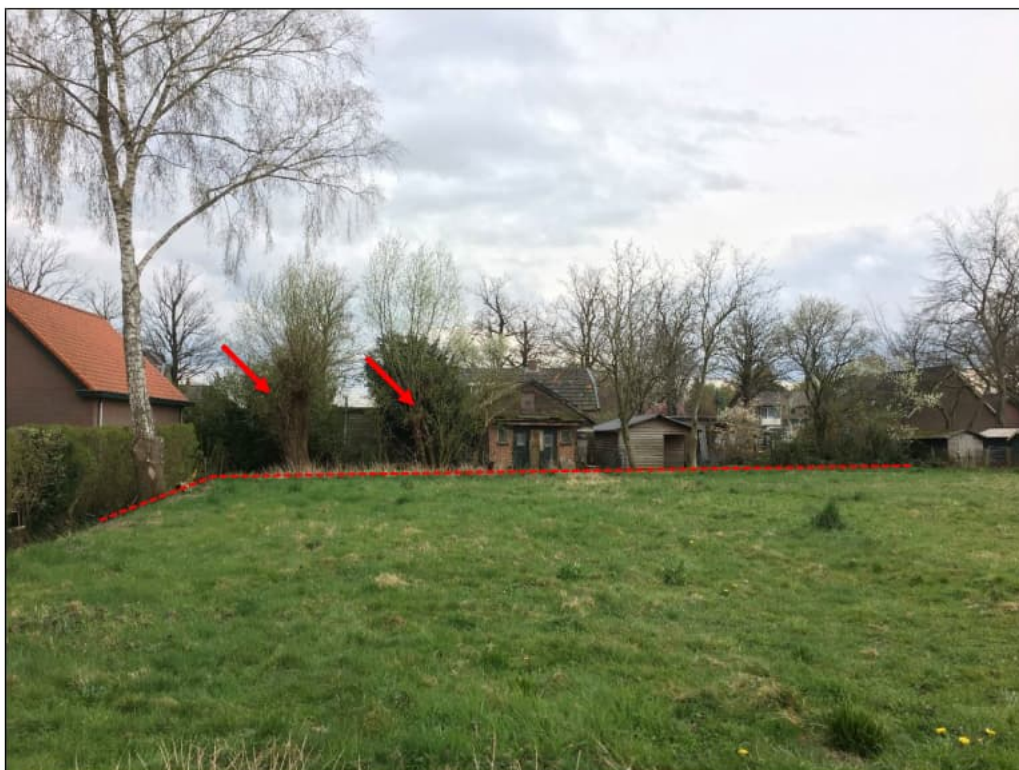
Langs de watergangen bevinden zich een aantal (meersoortige) knotbomen in rijverband en enkele solitaire bomen. Twee knotwilgen (nrs. 84 en 85) zijn door hun omvang en aanwezige holten ecologisch waardevol als broed- of verblijfplaats. Een particuliere kastanje (boom 89), waarvan de kroonprojectie zich binnen het projectterrein bevindt, heeft kastanjabloedingsziekte in een gevorderd stadium, waardoor er een verhoogde kans is op takbreuk. De afbeeldingen 9 en 10 vormen een toelichting bij deze beschrijving.

Afbeelding 10: Solitaire bomen langs de greppel. De rode pijlen geven de locatie weer van de 2 (ecologisch) waardevolle knotwilgen;

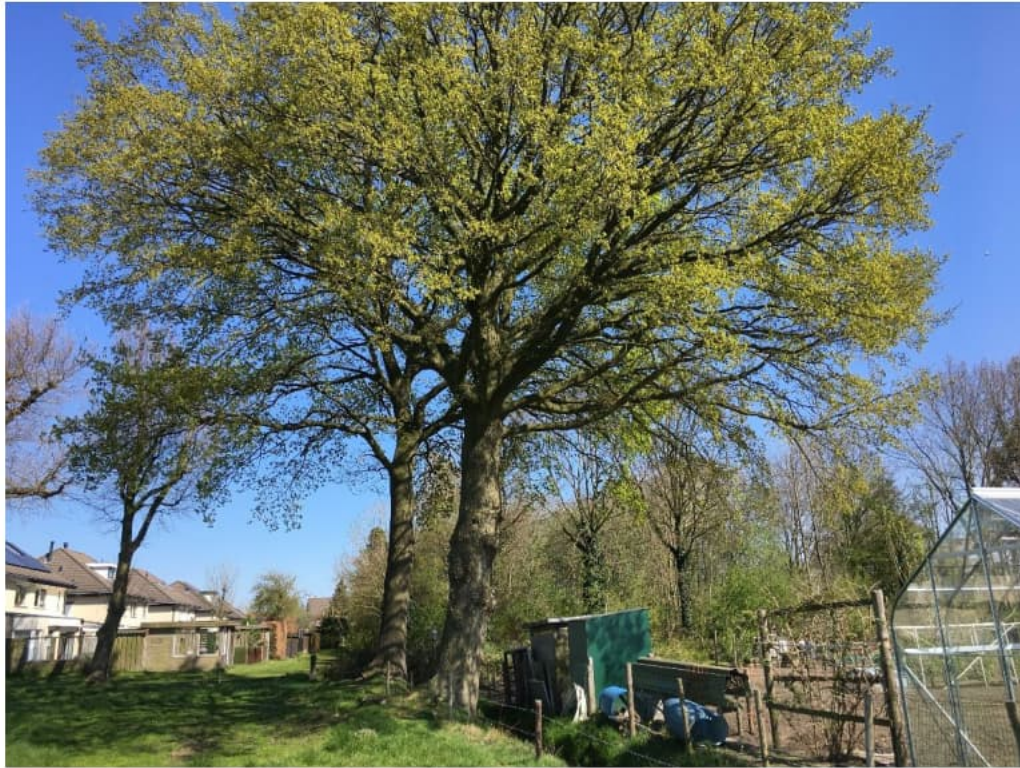
*Afbeelding 12: Monumentale zomereiken (81 en 82) aan de noordzijde van het projectterrein met stamdiameters van 96 en 83 cm;*

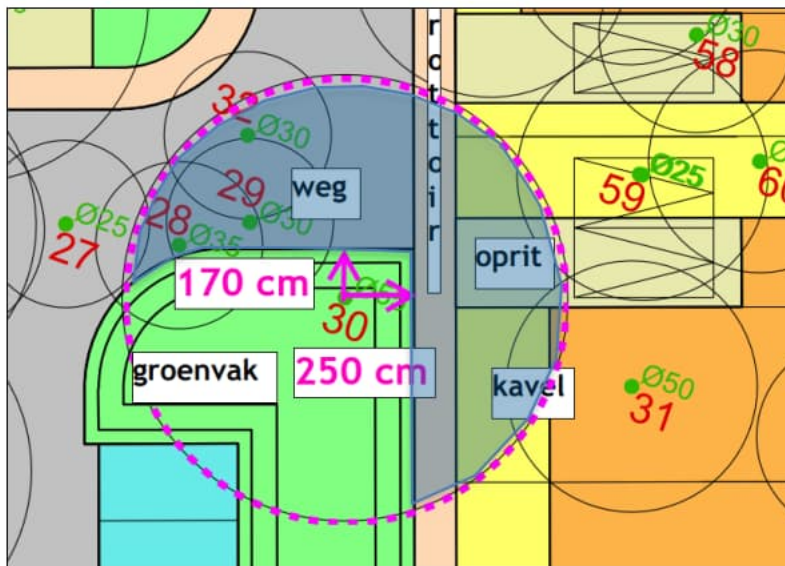
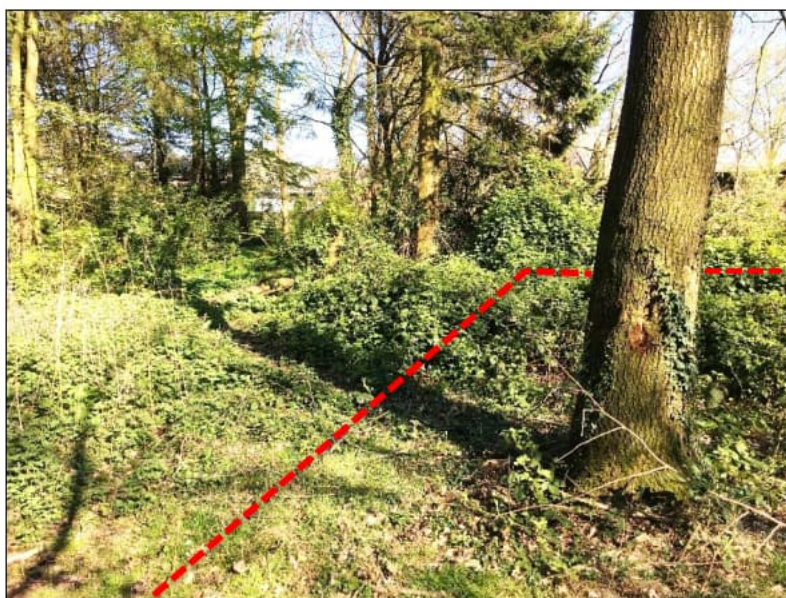
Deze zomereik met een hoge behoudenswaardigheid komt in de nieuwe situatie in een groenvak te staan. Aan 2 zijden van het vak zullen graafwerkzaamheden worden uitgevoerd ter realisatie van een weg en een oprit naar een garage. Dit betekent dat er gegraven wordt binnen de kroonprojectie van de boom (kwetsbare boomzone). Afbeelding 14 geeft de graafafstanden weer.

Afbeelding 14: Graafafstanden bij boom 30;

Afbeelding 15: Grens ontgraving bij boom 30;

Uit afbeelding 14 valt op te maken dat binnen ca. 50% van de kwetsbare boomzone sprake is van (ondergrondse) projectinvloeden op de boom. Deze zijn:

- a. De graafdiepte zal voor de (ontsluitings)weg al gauw 50 cm bedragen. Aangezien de beworteling van zomereik voornamelijk aanwezig is vanaf 30 cm-*mv* is de kans op wortelschade (ca. 25% van de bewortelbare zone) groot. Voor de oprit en het trottoir hoeft minder diep ontgraven te worden (30 cm) maar ook hier kan wortelschade optreden;

2. Het verharden van de bewortelde zone. Dit betekent een vermindering van gasuitwisseling (o.a. zuurstof) en infiltratie van regenwater. Deze invloed zal het grootst zijn bij asfaltverharding. Bij elementenverharding (bijvoorbeeld klinkers) zal de invloed minder zijn;

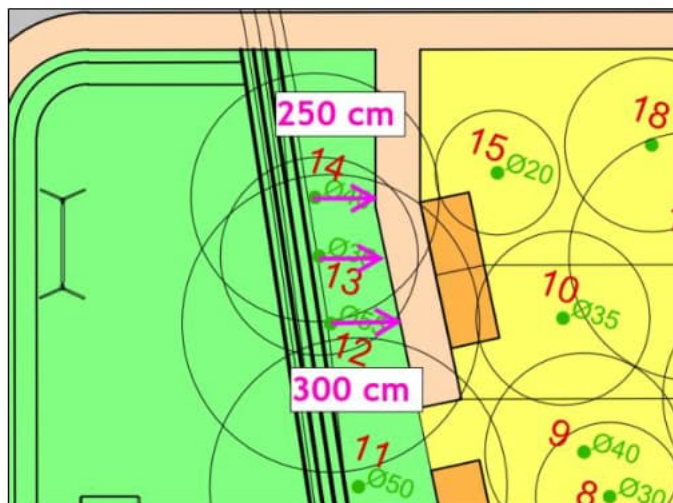
Afbeelding 17: Graafafstanden bij de bomen 11 t/m 14;

Bij vier zomereiken (stamdiameter 20-50 cm) zal gegraven worden binnen de kroonprojectie (bewortelbare zone). De graafafstanden tot de bomen (hart stamvoet) worden weergegeven op afbeelding 17.

Ten behoeve van de fundering van het trottoir en bergingen zal afgegraven worden tot maximaal 40 cm. Eventueel wortelverlies zal per boom maximaal 15% bedragen hetgeen aanvaardbaar is gezien de goede conditie van de bomen. Wel is het aan te bevelen bij de aanleg van het trottoir dikkere wortels ( $\varnothing > 5$  cm) maximaal te sparen door op die locaties minder diep te ontgraven. Wortels dikker dan 10 cm mogen niet verwijderd worden. Het graven dient te gebeuren onder begeleiding van een boomtoezichthouder. Bovengrondse knelpunten zijn hier niet aanwezig omdat de takvrije ruimte bij de bomen groter is dan 4.5 meter.

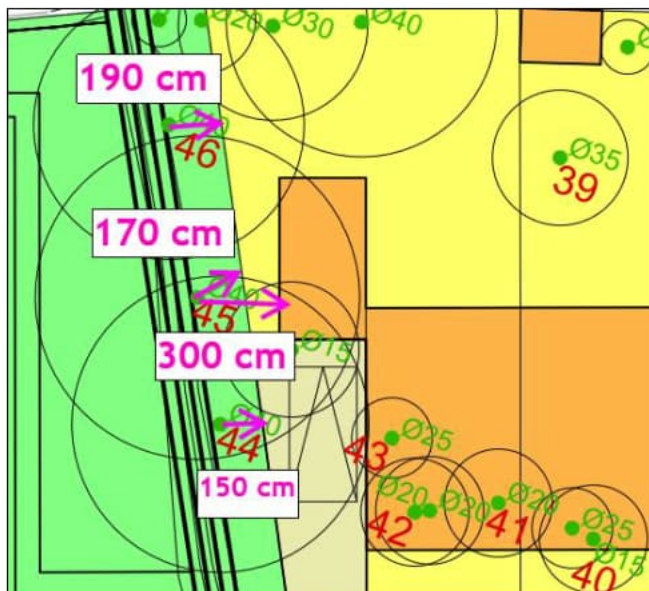
Afbeelding 18: Graafafstanden bij de bomen 44-46;

Ook bij deze 3 zomereiken (stamdiameter 40-50 cm) zal worden gegraven binnen de kwetsbare (bewortelbare) boomzone (afbeelding 18). Bij boom 46 kunnen eventueel aanwezige wortels beschadigd worden bij het afgraven ten behoeve van een nieuwe tuin. Dikkere wortels ( $\varnothing > 5$  cm) dienen hierbij maximaal gespaard te worden en wortels dikker dan 10 cm mogen niet verwijderd worden. Het graven dient te gebeuren onder begeleiding van een boomtoezichthouder.

Bij boom 44 en 45 vormt met name de aan te leggen inrit naar de garage een ondergronds knelpunt. Wortelschade kan voorkomen worden door toepassing van zogeheten grindplaten. Dit zijn dragende kunststof platen (dikte 4 cm) met een honingraatachtige structuur die gevuld worden met grind. Het voordeel van deze toepassing is dat er minder diep ontgraven hoeft te worden (ca. 25 cm waarvan 20 cm voor de zandfundering) waardoor de beworteling maximaal gespaard kan worden. Bovendien kan regenwater optimaal infiltreren. Enkele productnamen voor de grindplaten: BERA Gravel fix, Easy Gravel. De graafafstand tot boom 44 bedraagt 150 cm hetgeen voor een boom met deze stamdiameter onvoldoende is (minimaal 175 cm). Door de oprit slechts te realiseren in het verlengde van de garage wordt deze minimale graafafstand bereikt.

Bij de bomen 45 en 46 dient een takvrije ruimte onder de bomen gerealiseerd te worden van minimaal 4.5 m.

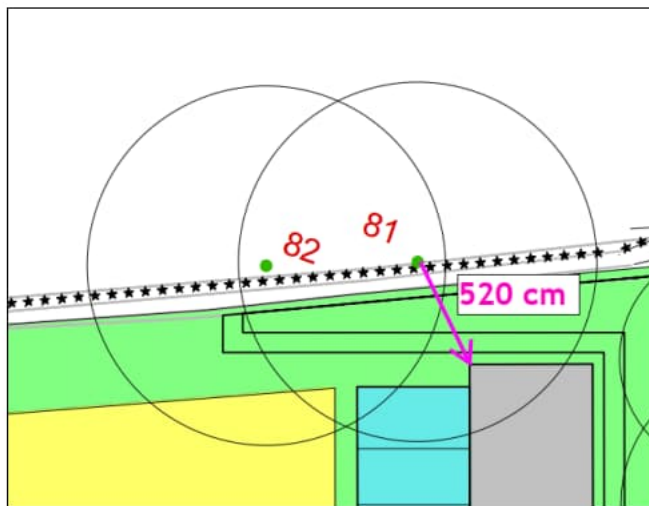
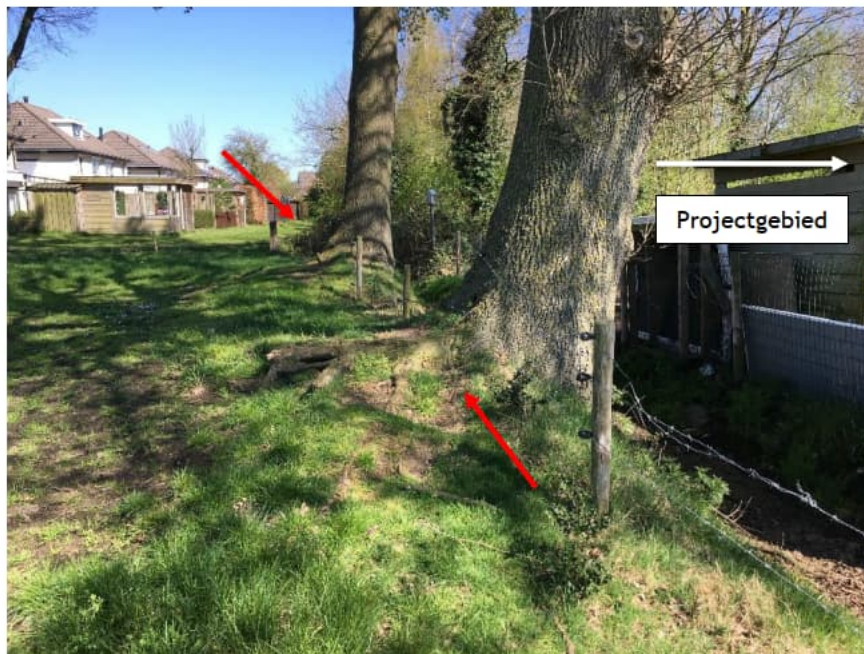
Afbeelding 19: Graafafstand tot bomen 81 en 82;

Bij deze twee, monumentale, zomereiken (stamdiameter 75-100 cm) wordt gegraven binnen de kroonprojectie ten behoeve van de aanleg van een weg en parkeerplaatsen (en tuin) (afbeelding 19). De afstand tot deze bomen met hun goede conditie is echter voldoende (rand kroonprojectie). Bovendien hebben de bomen hun beworteling voornamelijk ontwikkeld in het weiland, aan de andere zijde van het projectgebied (afbeelding 20), terwijl zich ter hoogte van de locatie van de nieuwbouw een moestuinencomplex bevindt (waar ook al graafwerkzaamheden zullen hebben plaatsgehad).

Afbeelding 20: De beworteling is voornamelijk ontwikkeld aan de zijde van het weiland (rode pijlen);

Eventuele invloed van de bemaling zal zich vooral voordoen bij de 2 oudste eiken (nr. 81 en 82) en in mindere mate bij de overige te behouden eiken, de nrs. 11-14 en 44-46. Door het plaatsen van peilbuizen ter hoogte van de bomen 81 en 82 kunnen de grondwaterfluctuaties gedurende de bemaling worden gemonitord. Afhankelijk van de geconstateerde grondwaterdaling en de mate van droogte (regenval) kan tijdig worden ingegrepen (tijdelijk staken bemaling of water geven).
