**Van:** [REDACTED]  
**Verzonden:** vrijdag 5 februari 2021 09:57  
**Aan:** [REDACTED]  
**CC:** [REDACTED]  
**Onderwerp:** verzoek offerte effecten grondwaterstand ontwikkeling Jaagpad Oost

**Onderwerp:** Jaagpad grondwaterstand

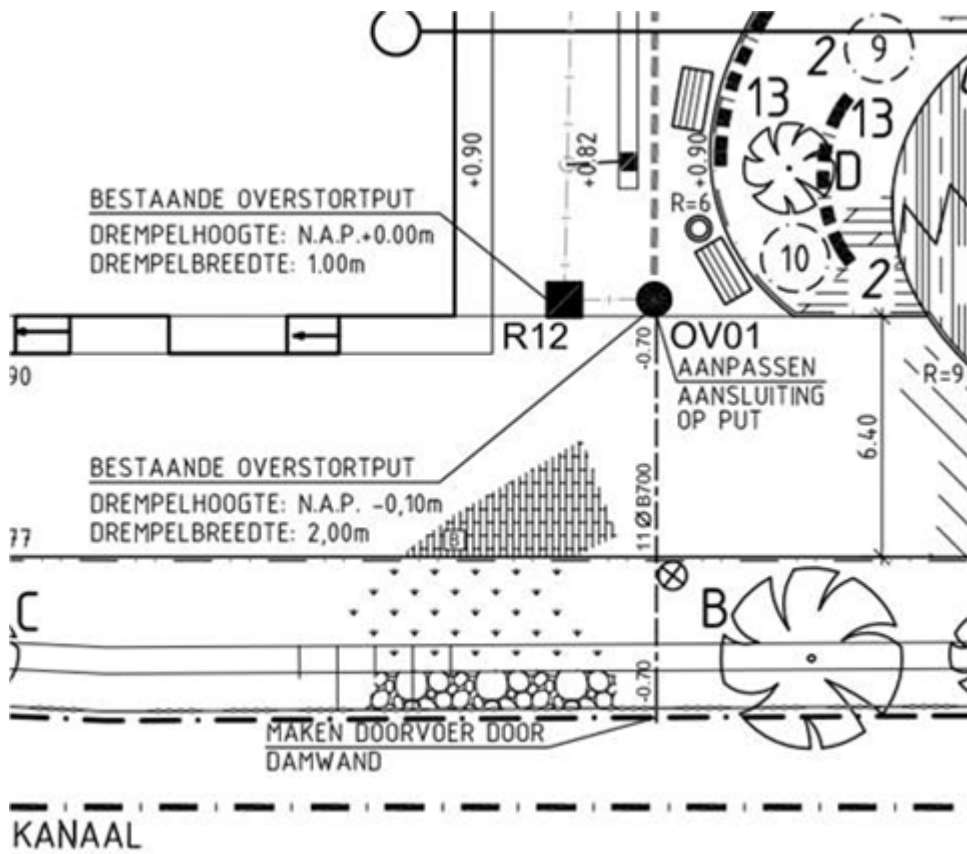
Woonrijpmaaktekening van 2013

Hopelijk een andere keer met mooi weer, maar we hebben vanmiddag volgens mij wel wat nuttigs geconstateerd. We hebben ter hoogte van put R12 een hoogte van de drempel gemeten van ca. 73 cm beneden maaiveld. Volgens de onderstaande tekening zal de put ongeveer op NAP +0,85m staan. We kunnen er een paar cm naast zitten maar het lijkt erop dat het niveau van de drempel op ca. NAP+0.10 staat. Wareco geeft een peil aan van NAP+0,00 m, is dit ingemeten? Of overgenomen van de woonrijptekening, die hier eigenlijk niet voor bedoeld is.

Het lijkt er dus op dat de overstort te hoog staat en verlaagd kan worden met 25 cm (en dat is best veel) naar NAP -0,15m.

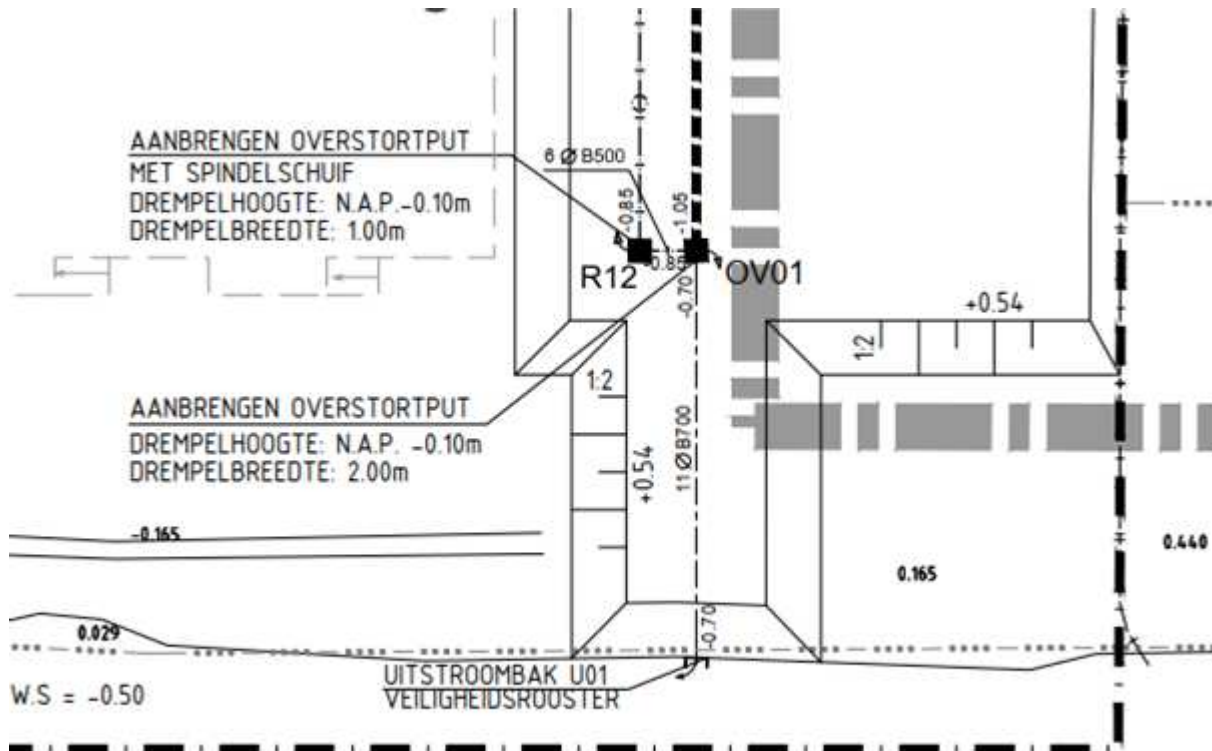
De overstortput is nl. tijdens het bouwrijpmaken aangebracht en op de bouwrijpmaaktekening van 2011 staat een maat van NAP-0.10m.

Dat is 25cm lager dan het niveau waar de drempel nu op staat!  
Ook staat er nog een kanttekening bij langdurige natte perioden.
