De nieuwbouwwijk Bloemendal te Barneveld is in aanbouw. Fase 1 is inmiddels voor circa 70% bewoond. Veel bewoners van fase 1 ervaren wateroverlast op het woonperceel. Tijdens de natte winterperiode van 2023/2024 is de overlast toegenomen. De overlast uit zich veelal in het hebben van langdurig water in de kruipruimte tot een niveau dat de kruipruimte leeggepompt moet worden om schade te voorkomen. Naast water in de kruipruimte zijn er klachten bekend van natte tuinen, vochtige gevels en bestrating.

De gemeente Barneveld heeft Arcadis gevraagd onderzoek uit te voeren om de oorzaak van de overlast te achterhalen en tegelijkertijd oplossingsrichtingen aan te dragen. Dit rapport beschrijft het uitgevoerde onderzoek¹.

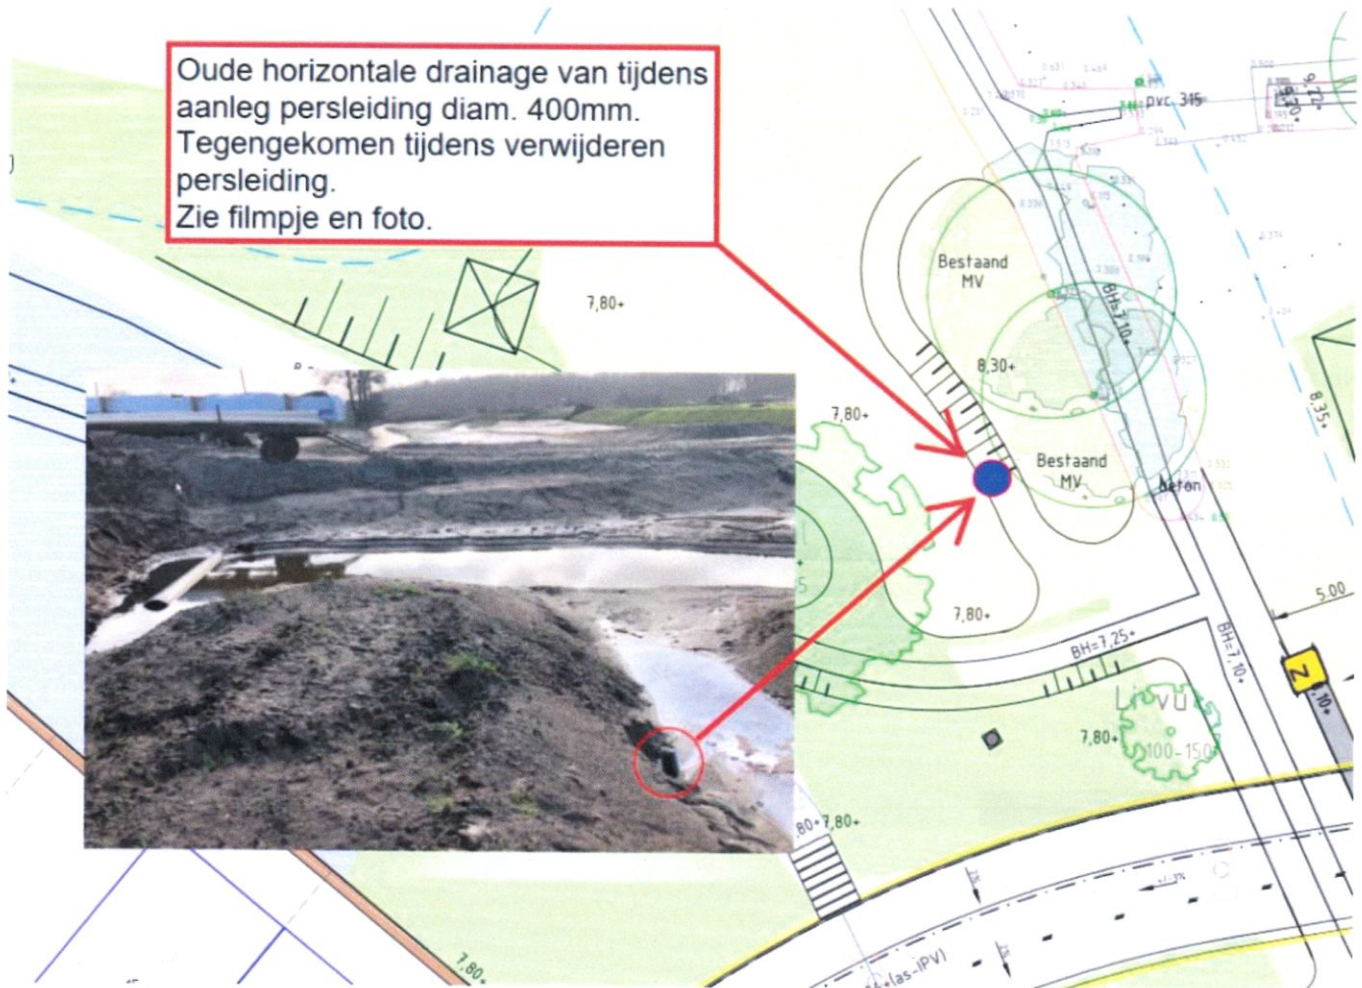
Oude horizontale drainage van tijdens
aanleg persleiding diam. 400mm.
Tegengekomen tijdens verwijderen
persleiding.
Zie filmpje en foto.

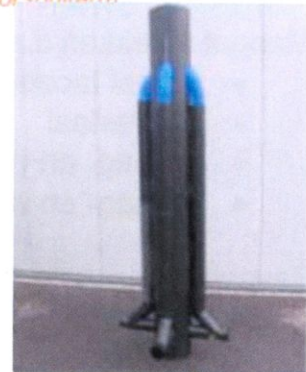
Figuur 11 - Drainput 'Raket' model

Drainput $h = \geq 1800$ mm - mv

draindoorspuitput uitvoeren in "raket" model,
draindoorspuitleiding buiten de put liggend.
leverancier: Beutech o.g.

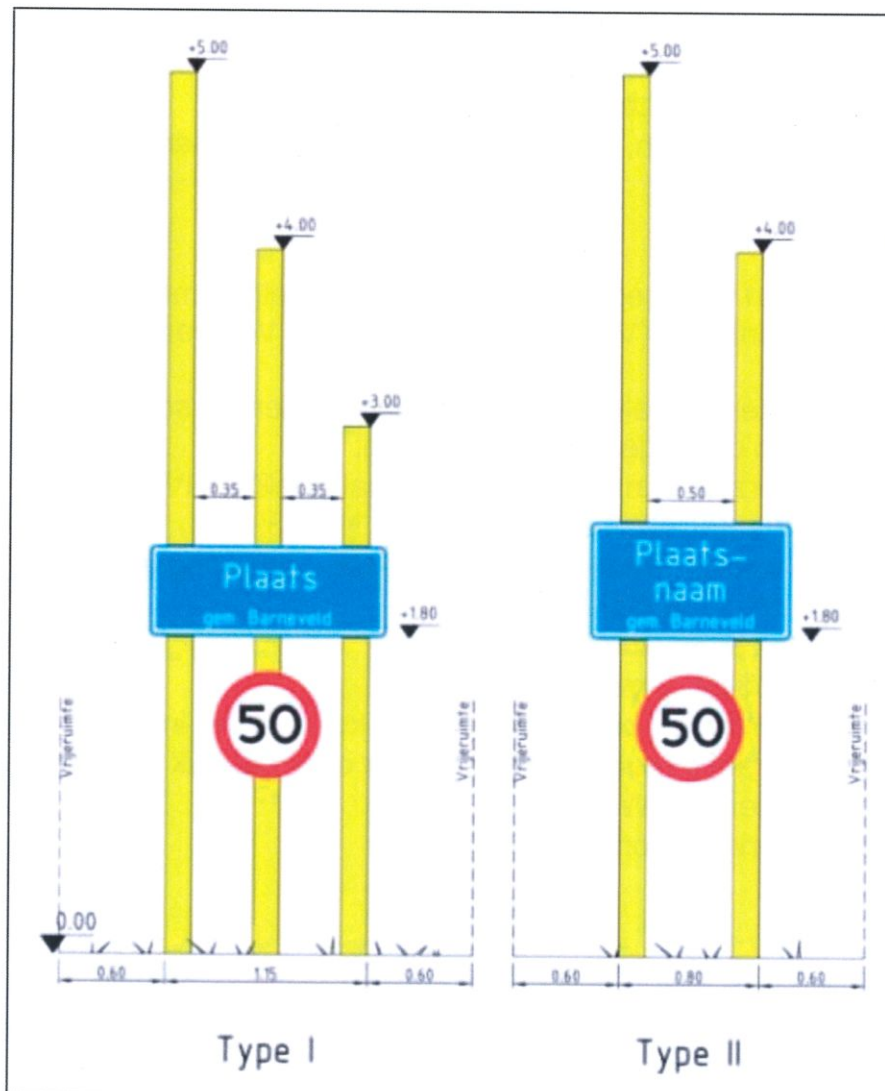
Figuur 25 - Komgrens aanduiding

De komgrens wordt aangeduid door middel van drie gele zuilen (type I) in combinatie met een plaatsnaambord. Bij ruimte gebrek kan er worden gekozen voor twee zuilen (type II).

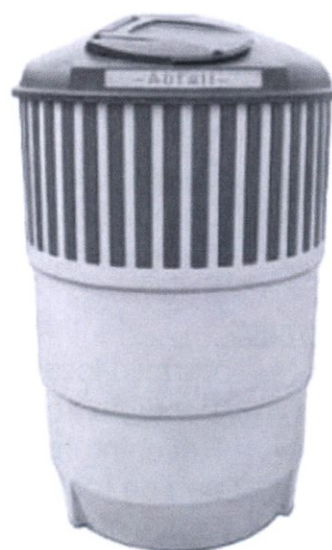
Figuur 34 - Molok container

- fabrikant : Serac
- kleur container : grijs
- kleur om manteling : RAL 7016
- type om manteling : kunststof PE latjes
- hoogte bovengronds : 80 cm + deksel
- hoogte ondergronds : 160 cm
- afm. te graven put 3000l : 170 x 170 x 165 cm
- afm. te graven put 5000l : 210 x 210 x 165 cm

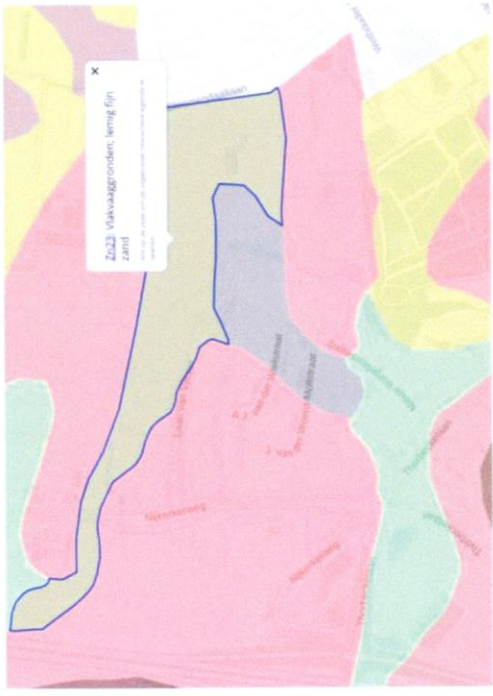
Zn23

Vakvaaggronden, lemig fijn zand

Dit zijn kalkloze zandgronden zonder minerale eerdlag, en zonder ijzerhuidjes. De bovengrond bestaat uit lemig fijn zand.

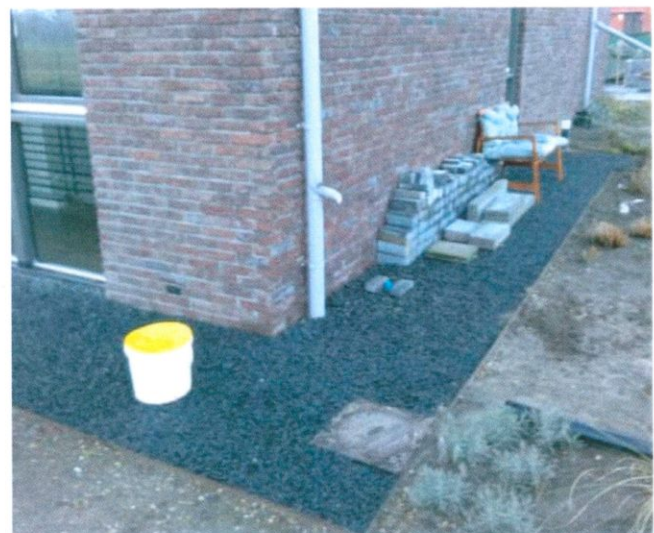
Foto 2 Locatie ondiep filterbuis

- De grindstrook langs de woning (Foto 2) is circa 3 cm dik met daaronder grastegels en 25 cm grof zand, het regenwater wat hier op valt zal bijdragen aan de geregistreerde snelle stijging bij neerslag in het ondiepe peilbuisfilter. Ook de aanvoer van regenwater uit het nabijgelegen infiltratiekral met aangesloten dakverharding(en) zal bijdragen aan de snelle stijging in het peilbuisfilter.

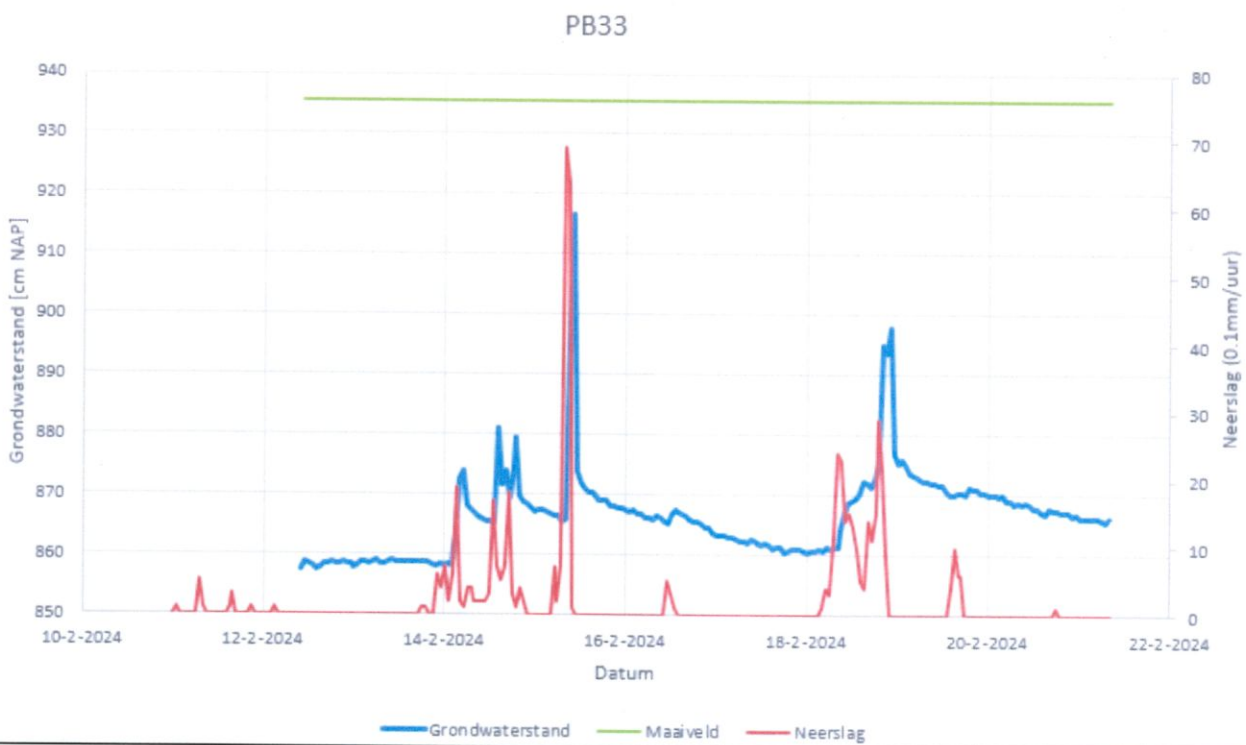
Figuur 6 Grondwaterverloop gerelateerd aan neerslag PB 33 ondiep

- De kruipruimte wordt naast grondwater gevoed door regenwater.
 - Het ondiep filter tegen de woning en nabij het infiltratiekral geeft hogere waterstanden aan dan de peilbuizen met diepe filters, het heeft een gelijke trend met de neerslagmeting. Het bevestigt het beeld dat hier regenwater in de bodem wordt geregistreerd en geen grondwater vanuit het 1^e watervoerend pakket

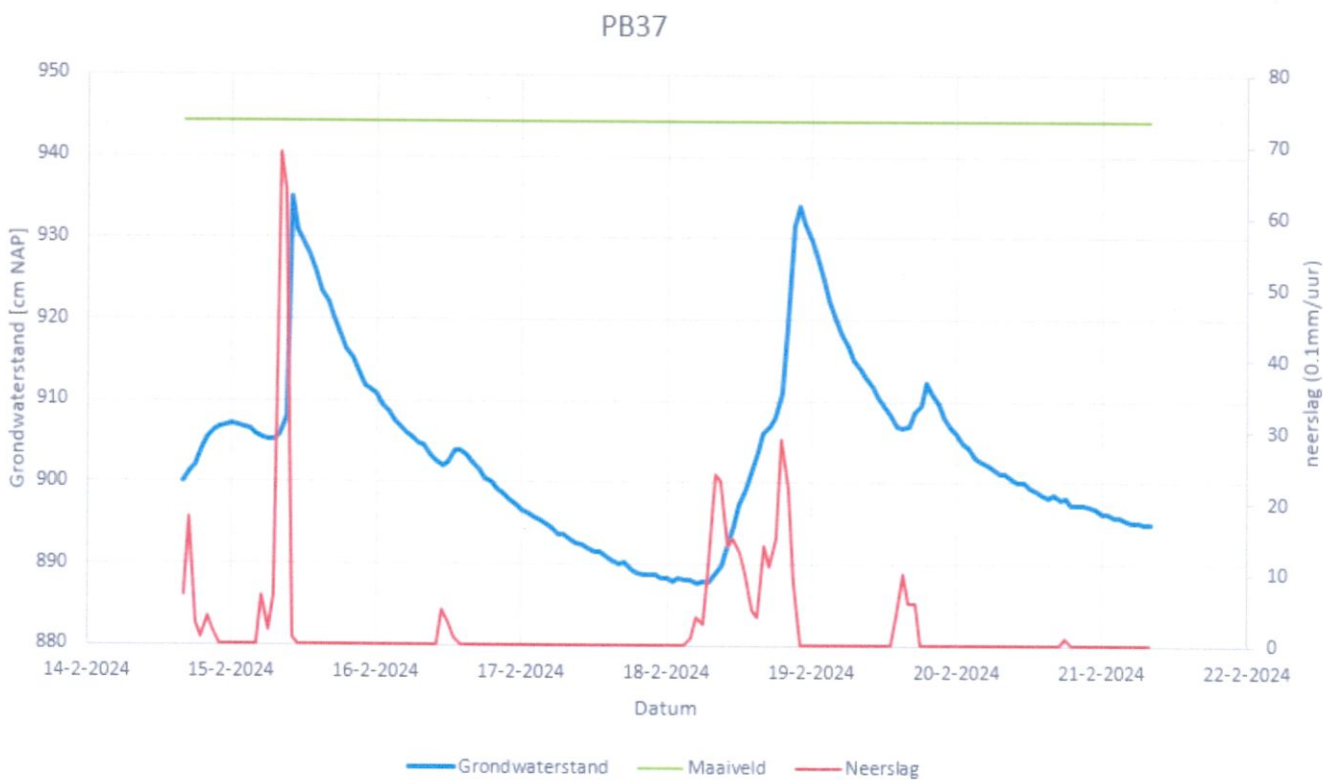
Figuur 12 Grondwaterverloop gerelateerd aan neerslag PB 37 ondiep

- De ondiepe peilbuis (Figuur 12) is in de achtertuin geplaatst, niet nabij het infiltratiekrat of nabij de woning. De peilbuis reageert nog altijd snel op neerslag waarschijnlijk door een vlotte verzadiging van de bovengrond. Het uitzakken gaat duidelijk minder snel in vergelijking met de ondiepe peilbuisfilter nabij de woning met kruipruimte (PB 33, Figuur 6).

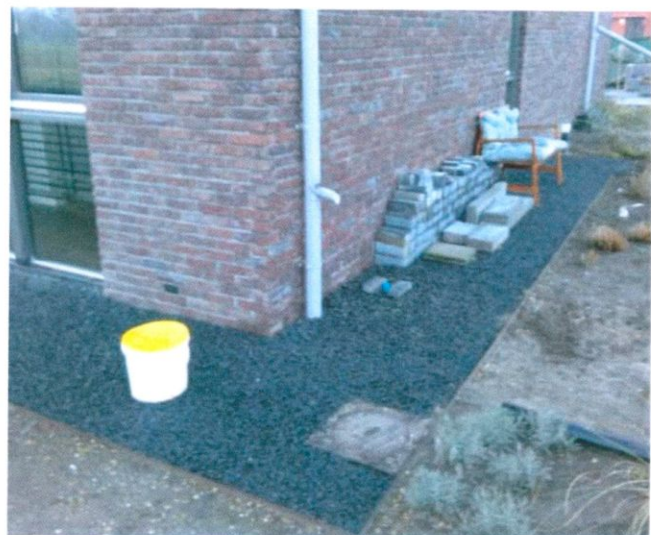
Foto 2 Locatie ondiep filterbuis

- De grindstrook langs de woning (Foto 2) is circa 3 cm dik met daaronder grastegels en 25 cm grof zand, het regenwater wat hier op valt zal bijdragen aan de geregistreerde snelle stijging bij neerslag in het ondiepe peilbuisfilter. Ook de aanvoer van regenwater uit het nabijgelegen infiltratiekrat met aangesloten dakverharding(en) zal bijdragen aan de snelle stijging in het peilbuisfilter.

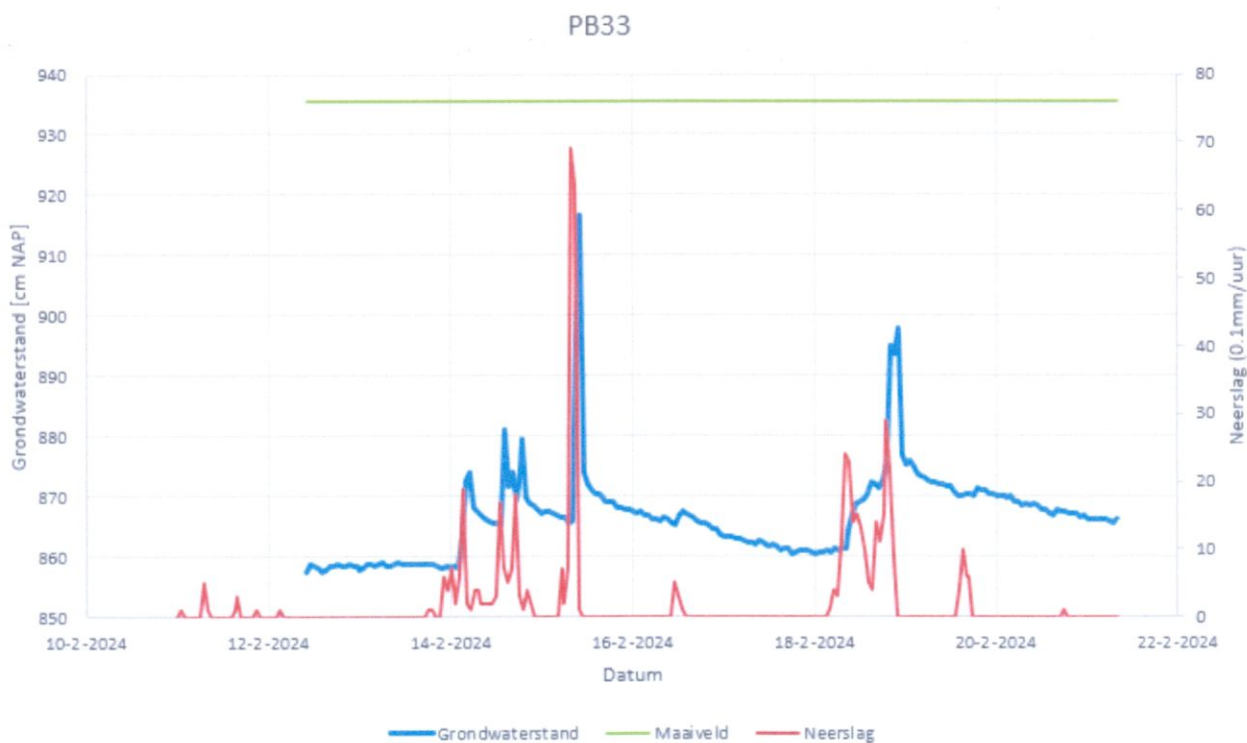
Figuur 6 Grondwaterverloop gerelateerd aan neerslag PB 33 ondiep

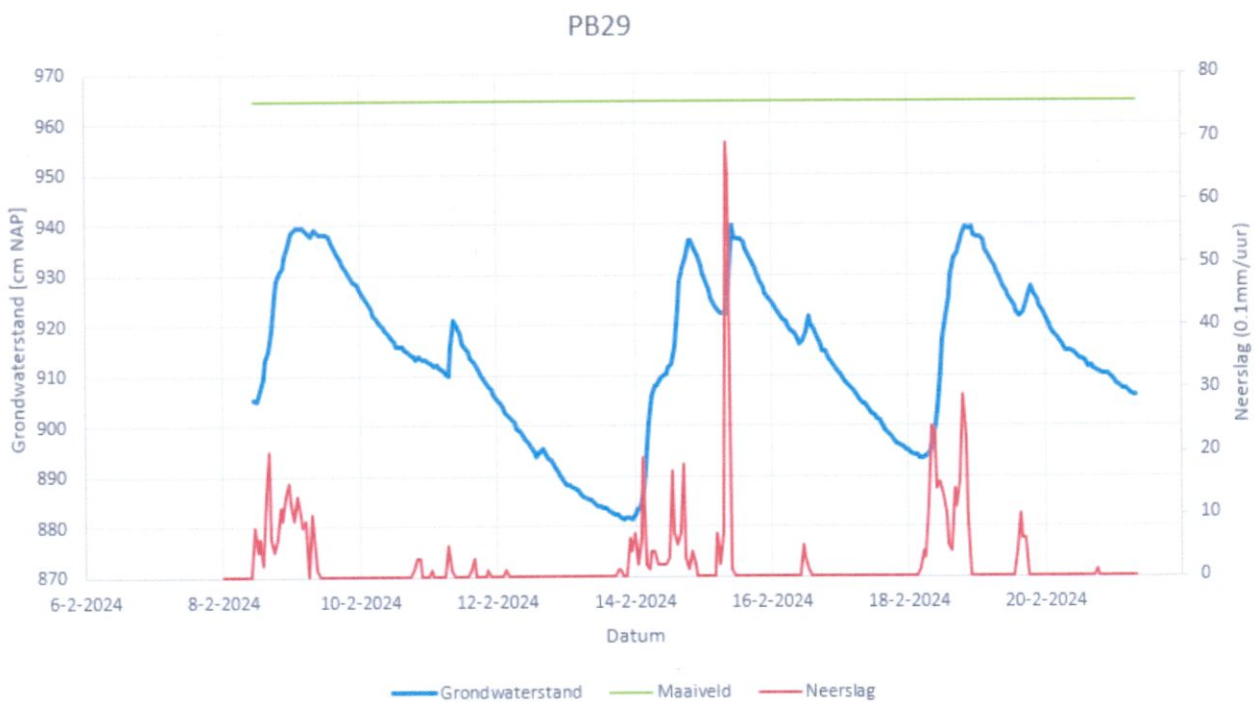
Figuur 15 Grondwaterverloop gerelateerd aan neerslag PB 29 ondiep
