Onderwerp: voornemen opleggen last onder dwangsom

Onze toezichthouder is op 9 februari 2022 langs geweest bij uw woning Slangenburg [REDACTED] in Barneveld. Aanleiding hiervoor was de brand die op 13 januari 2022 is ontstaan in de woning. De toezichthouder heeft geconstateerd dat de elektrische installatie in uw woning niet voldoet aan de regels en dat de woning niet voldoende waterdicht is. U overtreedt daarmee de wet.

## Inspectieformulier bouw en/of gebruik

| Wavenummer: | 2022H0094 |

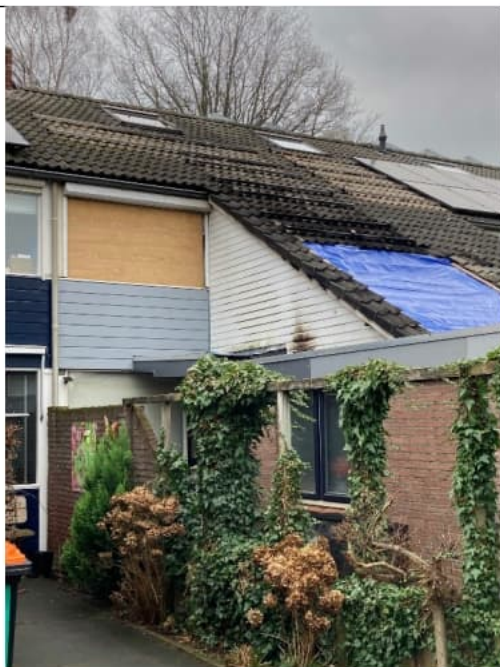
De schuine dakconstructie boven de garage en het toilet is door de brand niet langer één geheel. Er is een gat ontstaan van zo'n 3 bij 3m1. Deze opening is nu tijdelijk afgedekt met een zeil. De beglazing in het voorgevelkozijn op de verdieping is door de brand gesprongen. Het kozijn wordt nu gesloten met een plaat underlayment. De woning is op dit moment niet afdoende gedicht waardoor er vochtoverlast kan optreden.

Voorzijde vwoning

- de elektrische installatie te laten keuren en laten aanpassen aan de NEN 1010 door een erkend installateur;
- het dakbeschot en de dakpannen te laten herstellen in de staat van voor de brand;
- nieuw glas te laten plaatsen in het voorgevelkozijn op de verdieping.

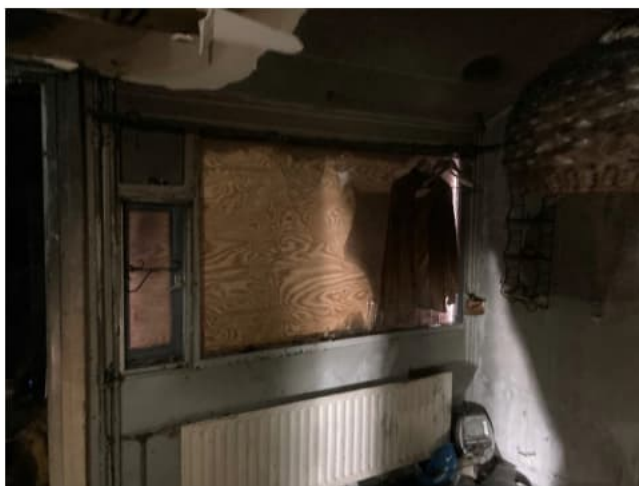
Kozijn vanuit slaapkamer

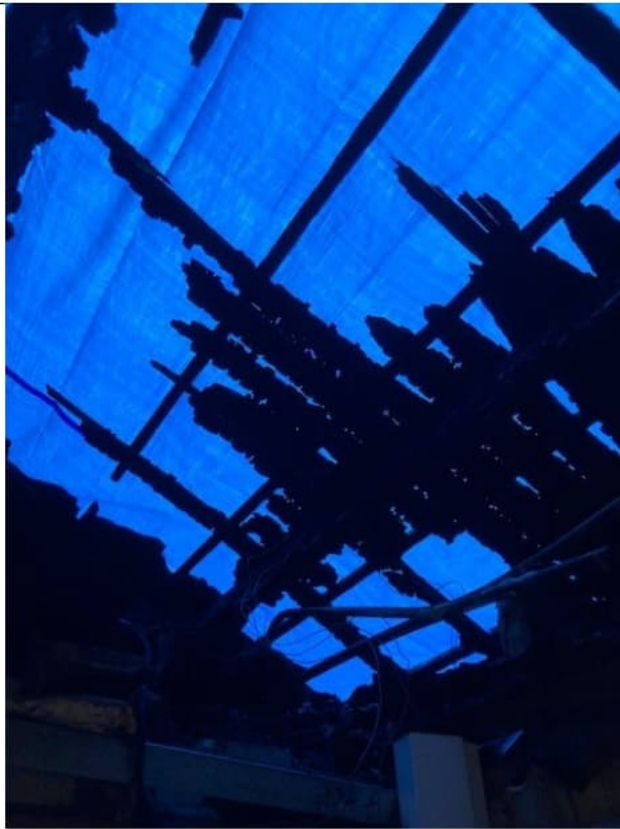
Onderzijde schuine kap waar de brand is geweest.

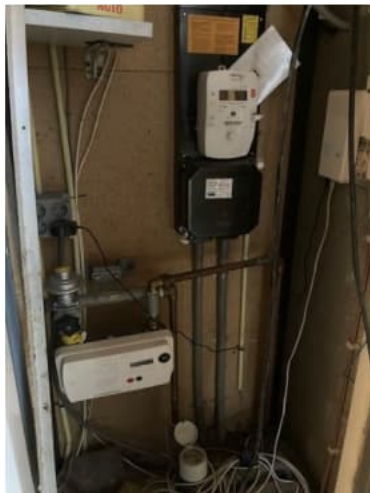
De voordeur van de woning was niet afgesloten en samen met VGGM en Politie ben ik in de woning geweest. De beneden verdieping is geheel ontruimd. Op de beneden verdieping is de meterkast gesitueerd. De status van de meterkast geeft geen aanleiding voor het nemen van maatregelen.

meterkast, geen bijzonderheden
