Boombeschermingsplan

→ Pastoretuin
Voorthuizen

Boom Effect Analyse

Pastorietuin NH kerk Voorthuizen

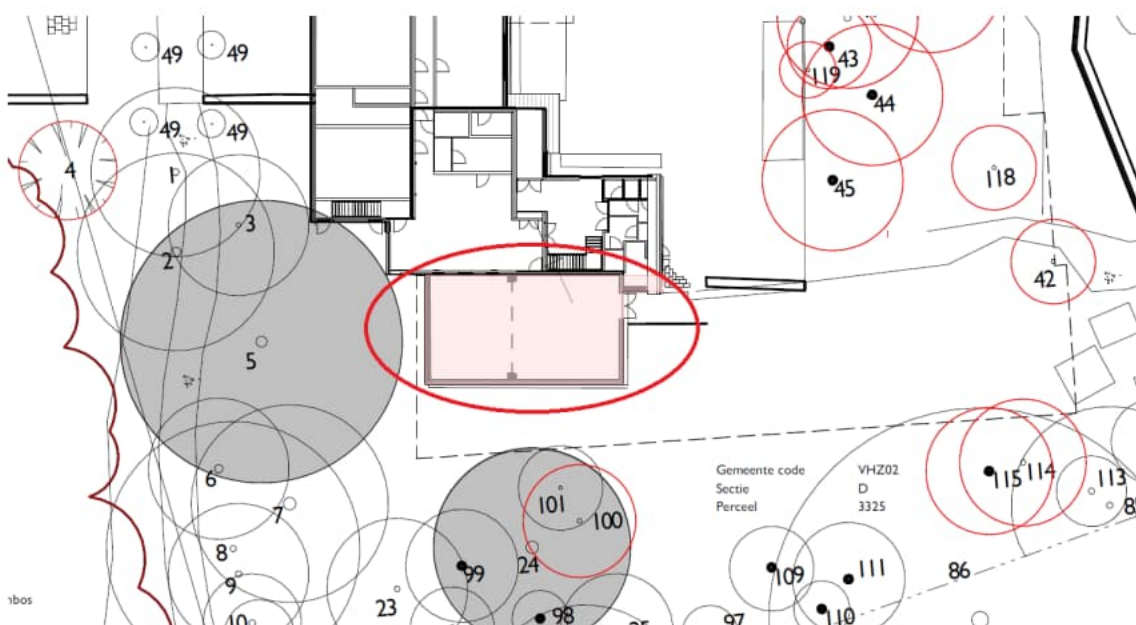
Figuur 2: Te slopen bestaande bebouwing

Uit de aangeleverde ontwerpdocumenten blijkt dat de bestaande bebouwing deels wordt afgebroken. In figuur 2 wordt aangegeven om welk deel het gaat.

Aangezien de sloopwerkzaamheden in de nabijheid van omstaande bomen wordt uitgevoerd, dient men zich tijdens de werkzaamheden aan de volgende specifieke maatregelen te houden:

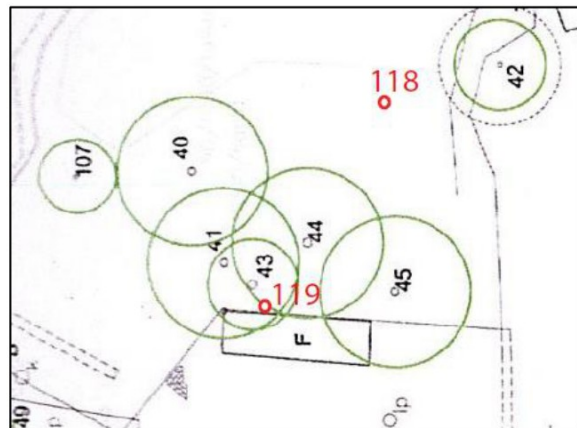
Figuur 1 Kaart extra bomen

Soort: Thuja (levensboom)
 Hoogte: 20 m
 Stamdiameter: 60 cm
 Kroondiameter: 6 m

Conditie: Matig
Kwaliteit: Matig
Overig: Grote scheefstand, meerstammig, toekomstverwachting 5-10 jaar

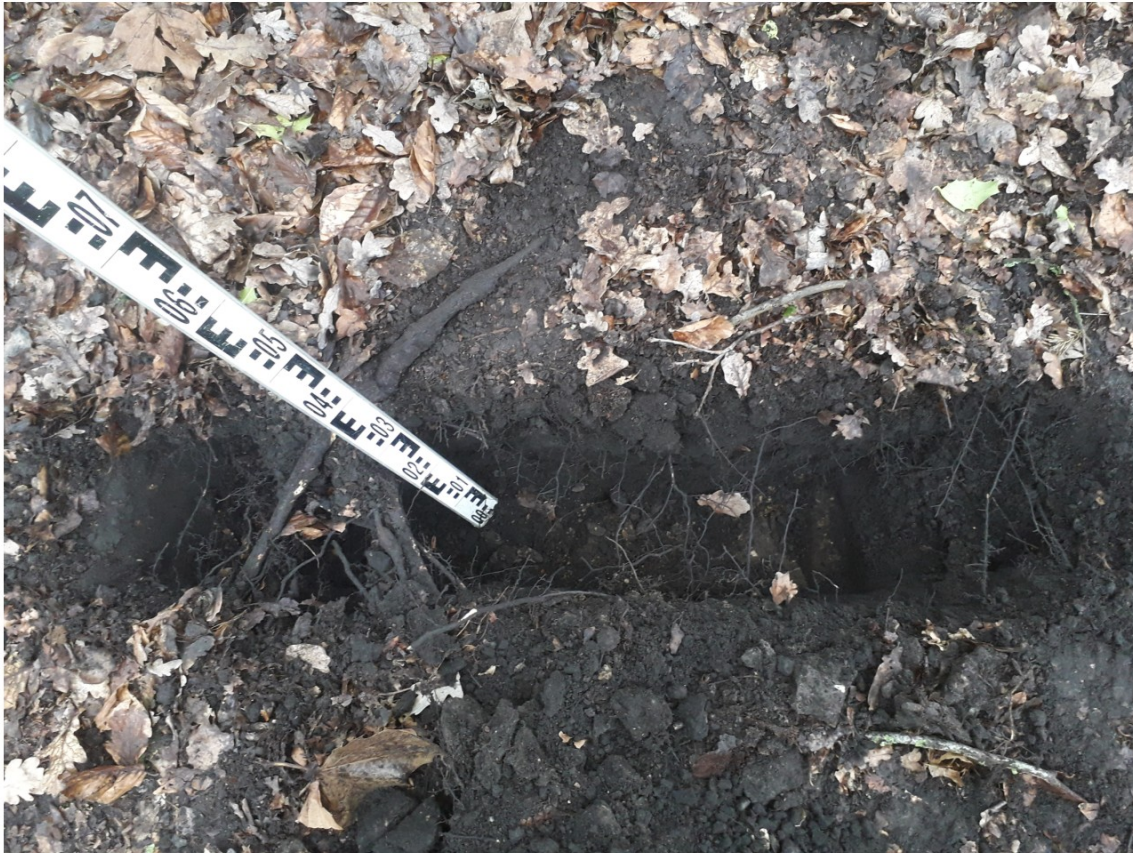
Figuur 3: Proefsleuf op 3 meter afstand boom 5

- Op basis van gegraven proefsleuven bij boom **5** en bij boom **24** is de verwachting dat eventuele wortelschade onder de 10% blijft. Mocht er tijdens werkzaamheden meer wortelschade ontstaan dan 10% dan is er compensatie gewenst. Dit kan door het snoeien van de kroon van de bomen, of door het verbeteren van de groeiplaats na afloop van de werkzaamheden. Het verbeteren van de groeiplaats kan uitgevoerd worden door het toevoegen van vruchtbare grond met een organische stof gehalte van 8%;

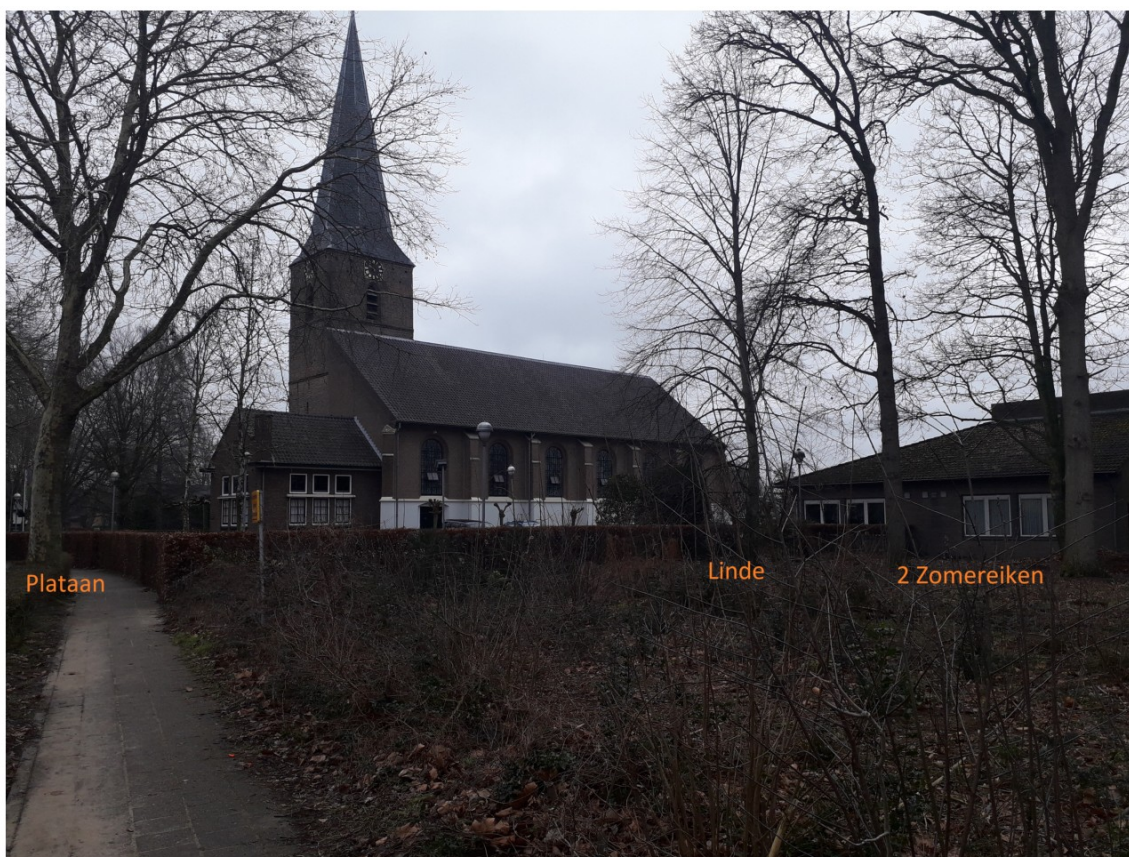
Figuur 4: Locatie bouwweg

Ter ontsluiting van het perceel wordt een bouwweg aangelegd vanaf de Rembrandtstraat. De bouwweg wordt gesitueerd tussen de Plataan (*Platanus x hispanica*) en de Zomereiken (*Quercus robur*). De Linde (*Tilia*) is voorbereid om te verplanten en wordt in overleg met de gemeente Barneveld voorafgaand aan de werkzaamheden verplant.

Om de Plataan en de zomereiken te behouden dient men zich aan de volgende specifieke maatregelen te houden:

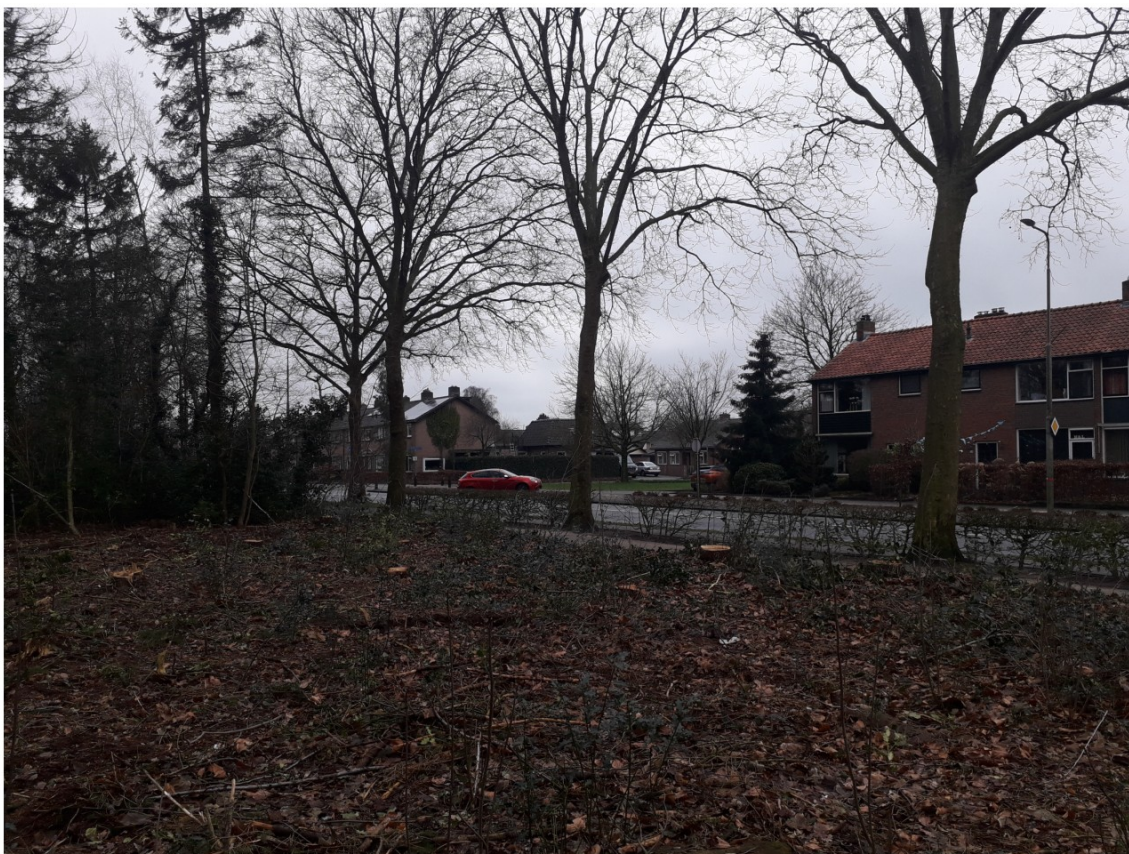
Figuur 5: Locatie parkeervakken

Langs de Rembrandtstraat worden enkele parkeervakken aangelegd. Langs deze locatie staan 3 Platanen (*Platanus x hispanica*). De aanlegwerkzaamheden kunnen van belemmerende invloed op deze bomen zijn. De bomen kunnen duurzaam behouden worden wanneer de volgende specifieke maatregelen in acht worden genomen:

- De kwetsbare boomzone rondom de bomen dient met bouwhekken afgezet te worden. De bouwhekken dienen op een afstand van 5 meter vanaf de plataan en de eiken geplaatst te worden. (De boomstraal van de bomen bedraagt immers 3,5 meter.)
- Graafwerkzaamheden rond de bomen dienen onder toezicht van een gecertificeerd European Tree Worker, of gelijkwaardig, uitgevoerd te worden. Hierbij mag er niet meer dan 10% wortelschade ontstaan en mogen er geen wortels met een diameter dikker dan 4 cm doorgehaald worden. Wanneer er een groter percentage wortelschade ontstaat of er dikkere wortels doorgehaald moeten worden zullen er compensatiemaatregelen getroffen dienen te worden;
- Binnen de kwetsbare boomzone mogen geen bouw- en sloop materialen (tijdelijk) opgeslagen worden;
- Er mogen geen rijbewegingen van machines en auto's binnen de kwetsbare boomzone plaatsvinden.

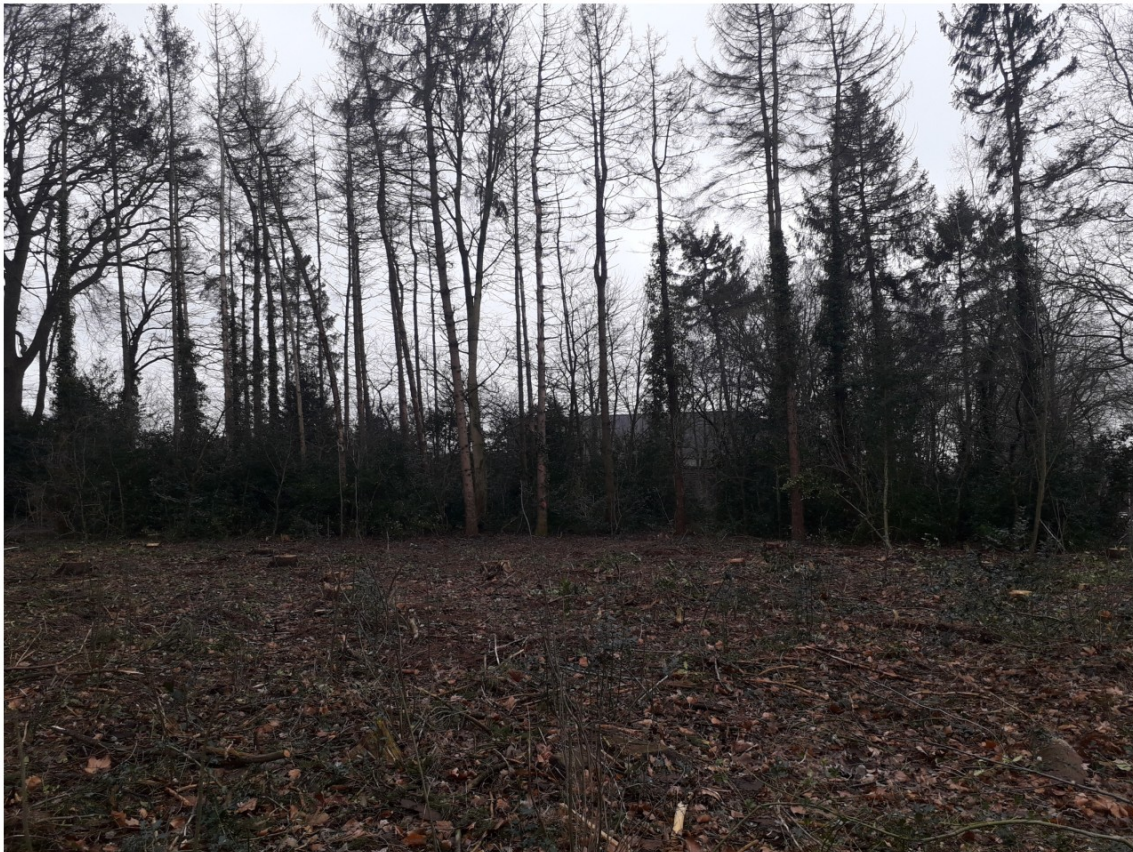
Figuur 6: Locatie bouwcontainers

In de zuidwest hoek van het perceel worden containers geplaatst ten behoeve van de bouwwerkzaamheden. Deze containers zijn volgens de bouwplaatstekening (bijlage 1) langs een bosstrook gesitueerd. Om de bomen aan de rand van de bosstrook duurzaam te behouden dient men zich aan de volgende specifieke maatregelen te houden:

- De kwetsbare boomzone rondom de bomen in de bosstrook dient met bouwhekken afgezet te worden. De bouwhekken dienen op een minimale afstand van 4,5 meter van de stam van de bomen geplaatst te worden. (De grootste kroonstraal van de bomen bedraagt immers 3 meter)
- Binnen de kwetsbare boomzone mogen geen bouw- en sloop materialen (tijdelijk) opgeslagen worden;
- Er mogen geen rijbewegingen van machines en auto's binnen de kwetsbare boomzone plaatsvinden;
- Wanneer er werkzaamheden binnen de kwetsbare boomzone plaatsvinden dient dit onder toezicht van een gecertificeerd European Tree Worker, of gelijkwaardig, uitgevoerd te worden.

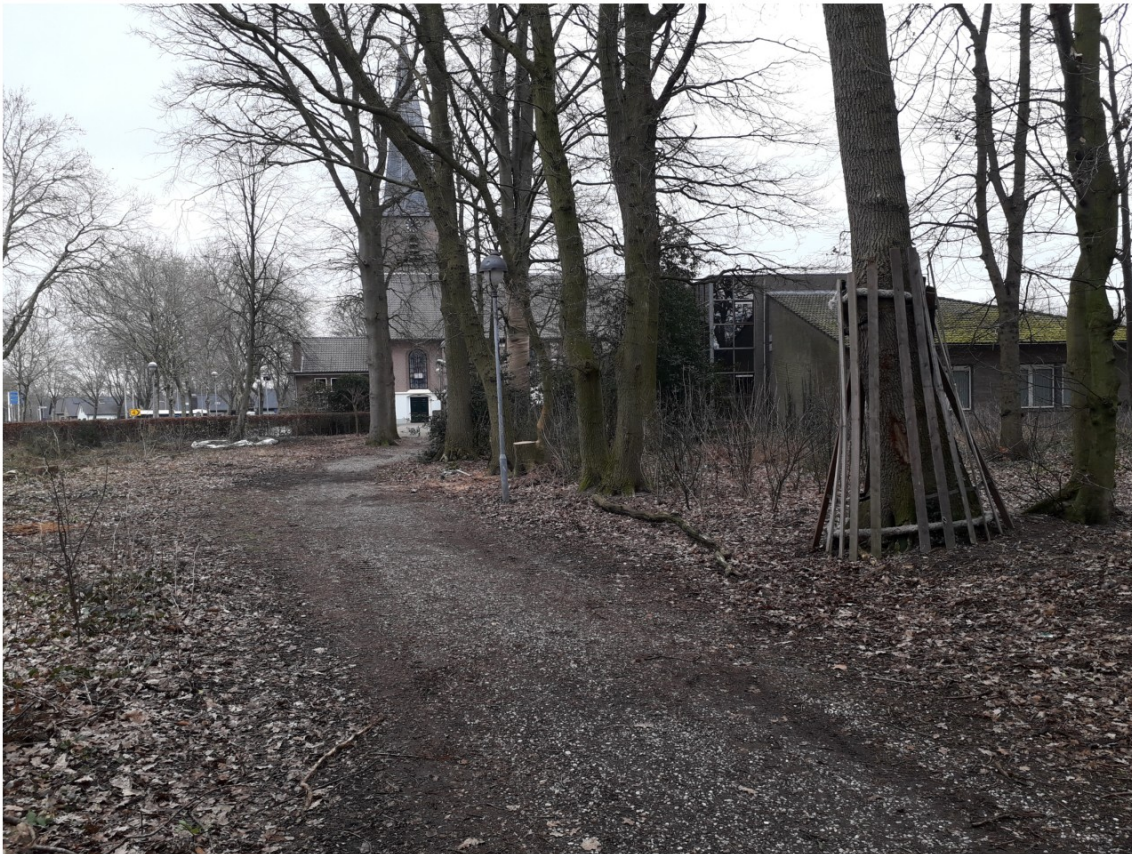
Figuur 7: Bomen langs oprit

Aan de zuidzijde van het projectgebied loopt een oprit vanaf de Jan Steenstraat in de richting van de Hervormd Voorhuizen Dorpskerk. De uitvoering van de werkzaamheden kunnen van invloed zijn op de bomen die langs dit pad staan. Tijdens de herinrichting van het projectgebied dient met de volgende specifieke maatregelen in acht te nemen:

- De kwetsbare boomzone van de bomen langs dit pad dient met bouwhekken te worden afgezet. De bouwhekken dienen op minimaal 6 meter uit de stam van de bomen geplaatst te worden;
- Binnen de kwetsbare boomzone mogen geen bouw- en sloop materialen (tijdelijk) opgeslagen worden;
- Er mogen geen rijbewegingen van machines en auto's binnen de kwetsbare boomzone plaatsvinden;
- Wanneer er werkzaamheden binnen de kwetsbare boomzone plaatsvinden dient dit onder toezicht van een gecertificeerd European Tree Worker, of gelijkwaardig, uitgevoerd te worden.
