# Rapportage

## Controle brandveiligheid n.a.v. woningbrand.

Boezemsingel 2  
1821 AK Alkmaar

| Datum | : 2-7-2025 |

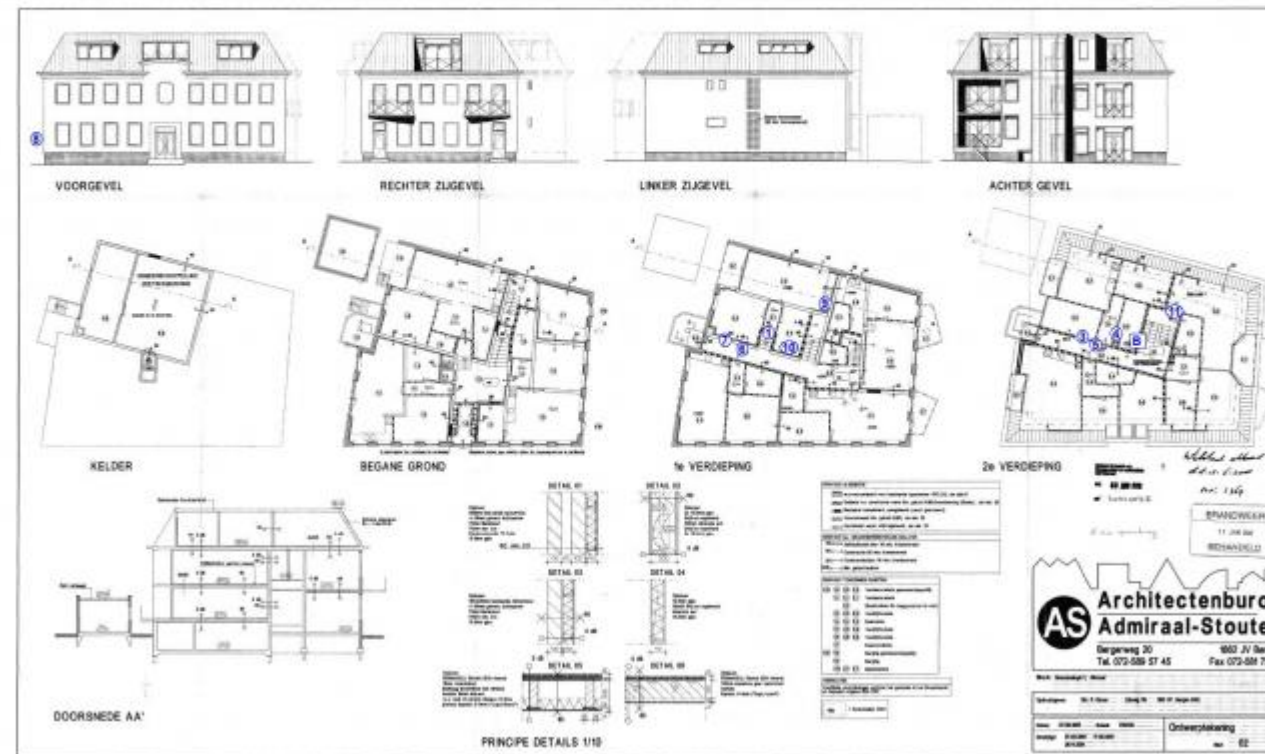
| 13 | <p>Geconstateerd is dat de voordeuren niet zelfsluitend zijn uitgevoerd</p> <p>Vanwege het grote risico dat een toegangsdeur van de woning bij brand open blijft staan, verzoeken wij u met klem de voordeuren te voorzien van een vrijlooperdrager, gestuurd vanuit rookmelder in de gemeenschappelijke verkeersruimte.</p> | Alle locaties | | |
