Schermerweg 44, Alkmaar

Projectcode: 221529, Blok: N.v.t.
Algemene gegevens / perceelsinventarisatie

Projectcode: 221529, Blok:
Inventarisatie vochtproblematiek

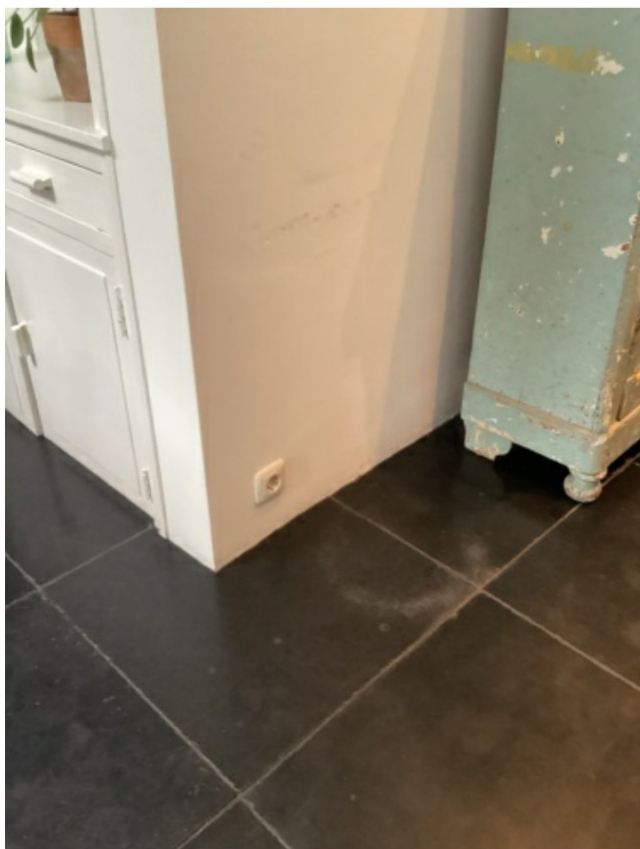
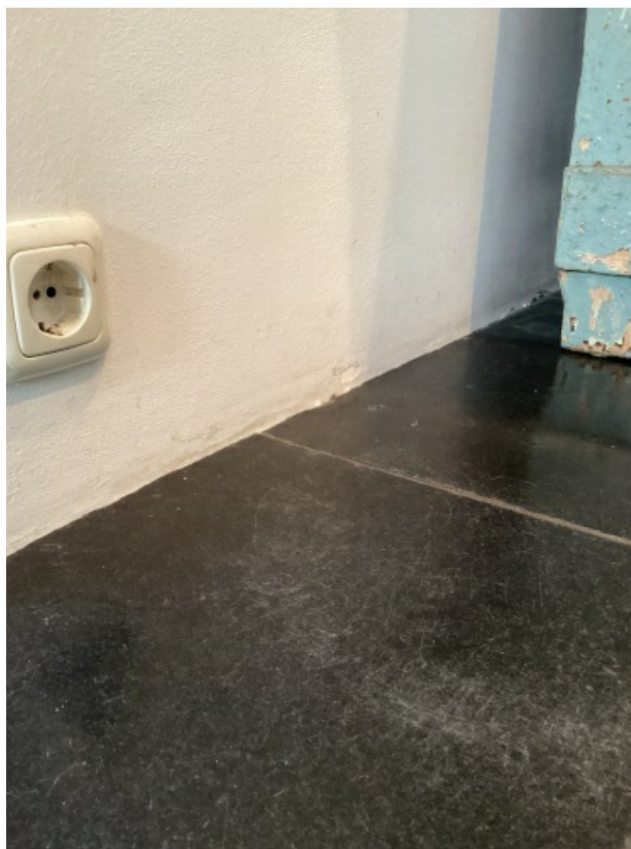
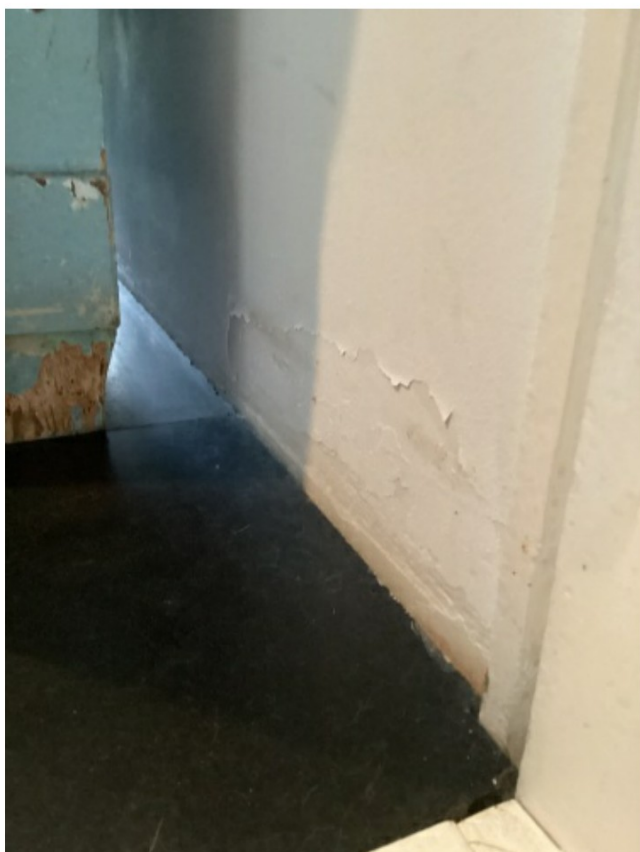
Detail 1 (Inpandig, Locatie 1)	
Waarneming/schade	Vochtplek
Omvang (m)	0,35x0,80
Sinds wanneer heeft u last van deze vochtproblemen?	Langer dan 5 jaar
Wanneer ervaart u de overlast?	Tijdens hevige regenval
Wat is volgens u de oorzaak van dit vochtprobleem?	Slechte afvoer van het water ,achter zit een damwand en is een bak geworden
Ervaart u, naast de vochtoverlast die vandaag door de inspecteur is gezien, nog andere vormen van vochtoverlast?	Optrekkend vocht
Detail 2 (Inpandig, Locatie 1)	
Waarneming/schade	Vochtplek
Omvang (m)	0,12x2
Sinds wanneer heeft u last van deze vochtproblemen?	Langer dan 5 jaar
Wanneer ervaart u de overlast?	Tijdens hevige regenval
Wat is volgens u de oorzaak van dit vochtprobleem?	Optrekkend vocht.
Ervaart u, naast de vochtoverlast die vandaag door de inspecteur is gezien, nog andere vormen van vochtoverlast?	Nee
Detail 3 (Inpandig, Locatie 1)	
Waarneming/schade	Vochtplek
Omvang (m)	0.10x3

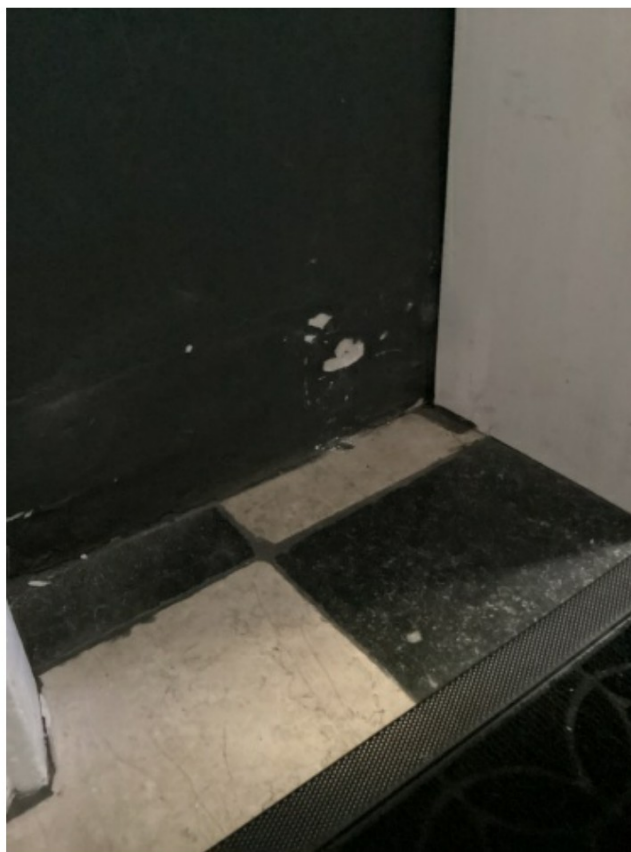
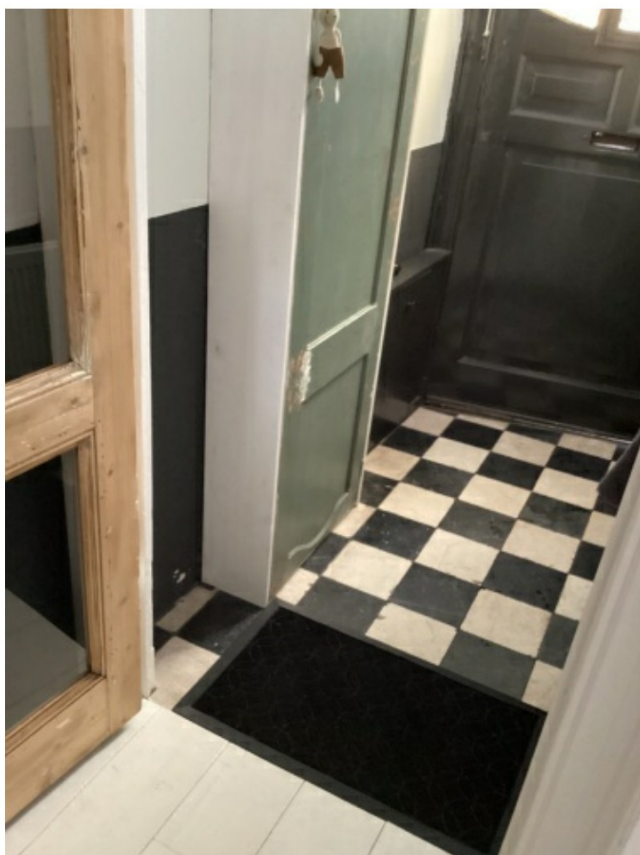
Detail 4 (Inpandig, Locatie 1)	
Waarneming/schade	Vochtplek
Omvang (m)	0.10x0.50
Sinds wanneer heeft u last van deze vochtproblemen?	Langer dan 5 jaar
Wanneer ervaart u de overlast?	Tijdens hevige regenval
Wat is volgens u de oorzaak van dit vochtprobleem?	Optrekkend vocht
Ervaart u, naast de vochtoverlast die vandaag door de inspecteur is gezien, nog andere vormen van vochtoverlast?	Nee
Detail 5 (Inpandig, Locatie 1)	
Waarneming/schade	Vochtplek
Omvang (m)	0.10x2
Sinds wanneer heeft u last van deze vochtproblemen?	Langer dan 5 jaar
Wanneer ervaart u de overlast?	Tijdens hevige regenval
Wat is volgens u de oorzaak van dit vochtprobleem?	Optrekkend vocht
Ervaart u, naast de vochtoverlast die vandaag door de inspecteur is gezien, nog andere vormen van vochtoverlast?	Nee
Detail 6 (Inpandig, Locatie 1)	
Waarneming/schade	Vochtplek
Omvang (m)	0.12x3
Sinds wanneer heeft u last van deze vochtproblemen?	Langer dan 5 jaar

Wanneer ervaart u de overlast?	Tijdens hevige regenval
Wat is volgens u de oorzaak van dit vochtprobleem?	Optrekkend vocht
Ervaart u, naast de vochtoverlast die vandaag door de inspecteur is gezien, nog andere vormen van vochtoverlast?	Nee
