Bijzondere bijlage bij het verslag van  
de jaarrekening 2018  
van Piusfloris  
Dinsdag 19-2-2019

# Bomen Effect Analyse Nieuwbouw Bredero-Vondelstraat te Alkmaar

Projectnummer: PRPOA24-00272

Datum: 10 juni 2024

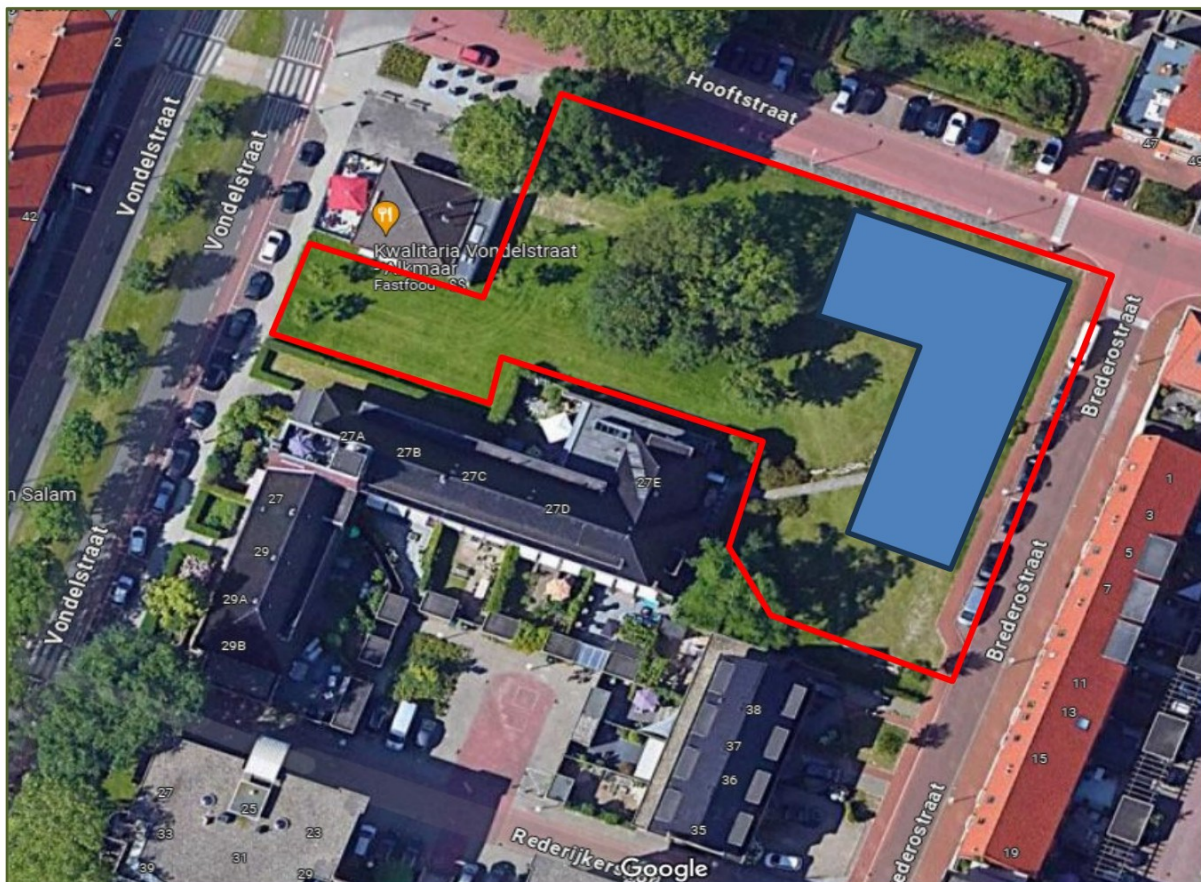
In figuur 1 is de locatie van het nieuw te bouwen pand in blauw globaal aangegeven. De rode lijn geeft globaal het bouwterrein aan dat nodig is voor het realiseren van de nieuwbouw. Hierdoor is goed zichtbaar dat er binnen de kroonprojectie en risicozone van de bomen gewerkt gaat worden.

**Figuur 1:** Overzicht van het bouwterrein (bij benadering in rood aangegeven) en het bouwvlak (in blauw aangegeven) aan de Brederostraat te Alkmaar. (Bron: Google maps 2024)

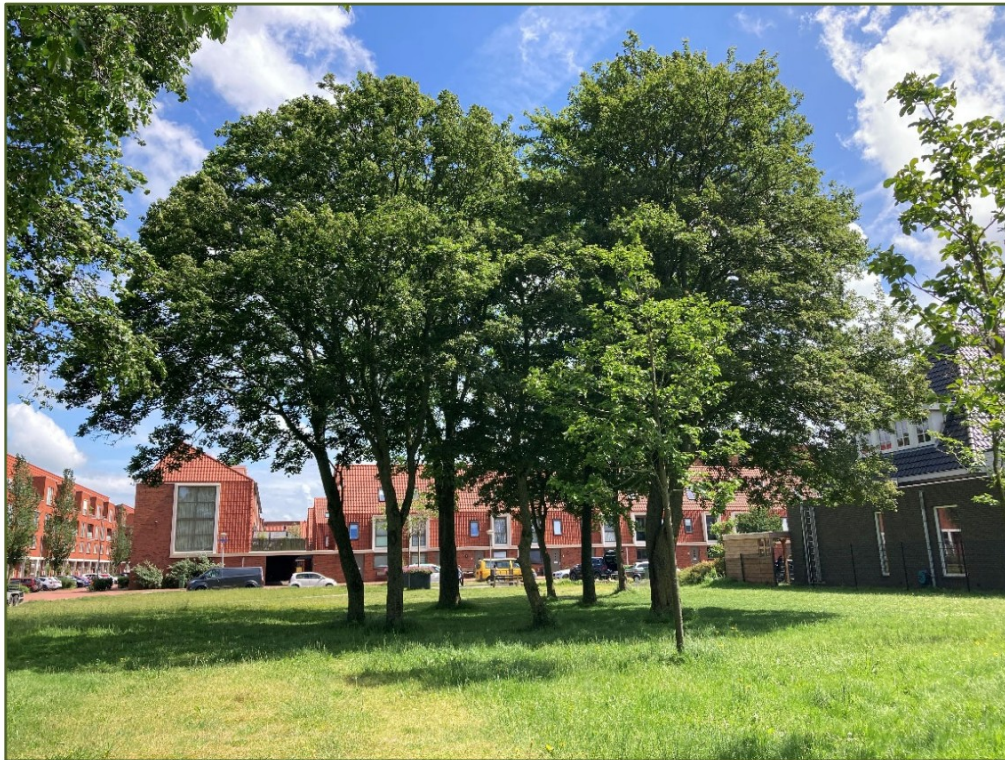
**Figuur 3:** Overzicht van een deel van de bomen.
