Schermerweg 36, Alkmaar

Projectcode: 221529, Blok: N.v.t.
Algemene gegevens / perceelsinventarisatie

Projectcode: 221529, Blok:
Inventarisatie vochtproblematiek

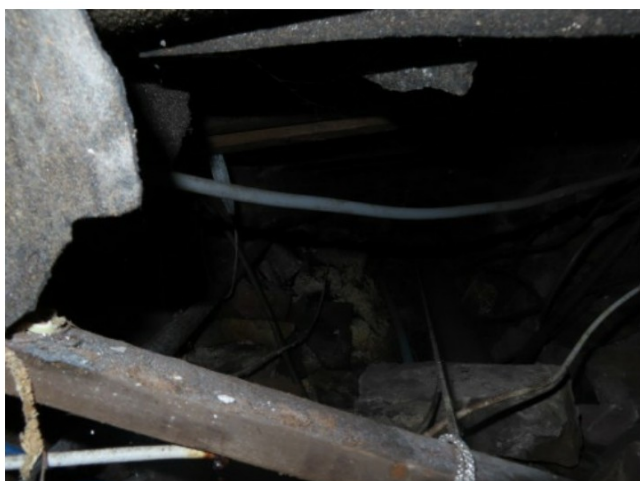
Detail 1, foto 7 (d.d. 23-09-2022)

Detail 1 (Kruipruimte locaties, Locatie 1)	
Waarneming/schade	Instromend water via muuropening
Omvang (m)	0.20x0.30
Sinds wanneer heeft u last van deze vochtproblemen?	Langer dan 5 jaar
Wanneer ervaart u de overlast?	Gehele jaar
