# Nieuwe Buurtweg Voorthuizen publiceerbaar

Nieuwe Buurtweg Voorthuizen

## **BOMEN EFFECT ANALYSE 127 BOMEN BUURTWEG VOORTHUIZEN**

Referentienummer : 191073  
Opdrachtgever : Evers Adviesburo127  
Datum rapport : 18 april 2019

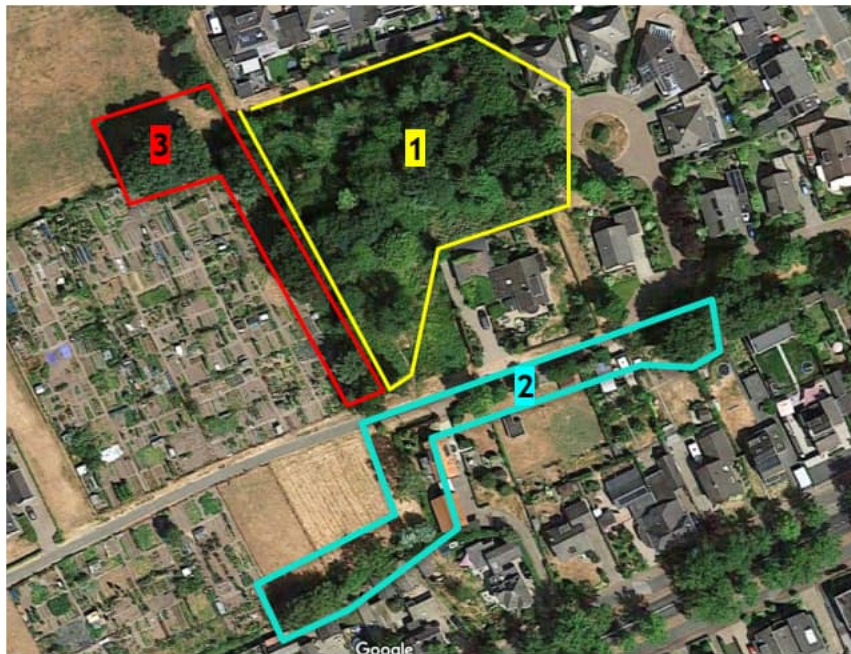
Gemakshalve kan het projectgebied qua bomen worden onderverdeeld in 3 secties (afbeelding 3):

- 1. Oostelijk gedeelte met de meeste bomen (bosverband);
- 2. Zuidelijk deel met rijbeplanting van de watergangen;
- 3. (Noord)westelijk deel met bomen op de perceelsgrens.

Afbeelding 3: Drie onderscheiden secties qua boombeplanting;

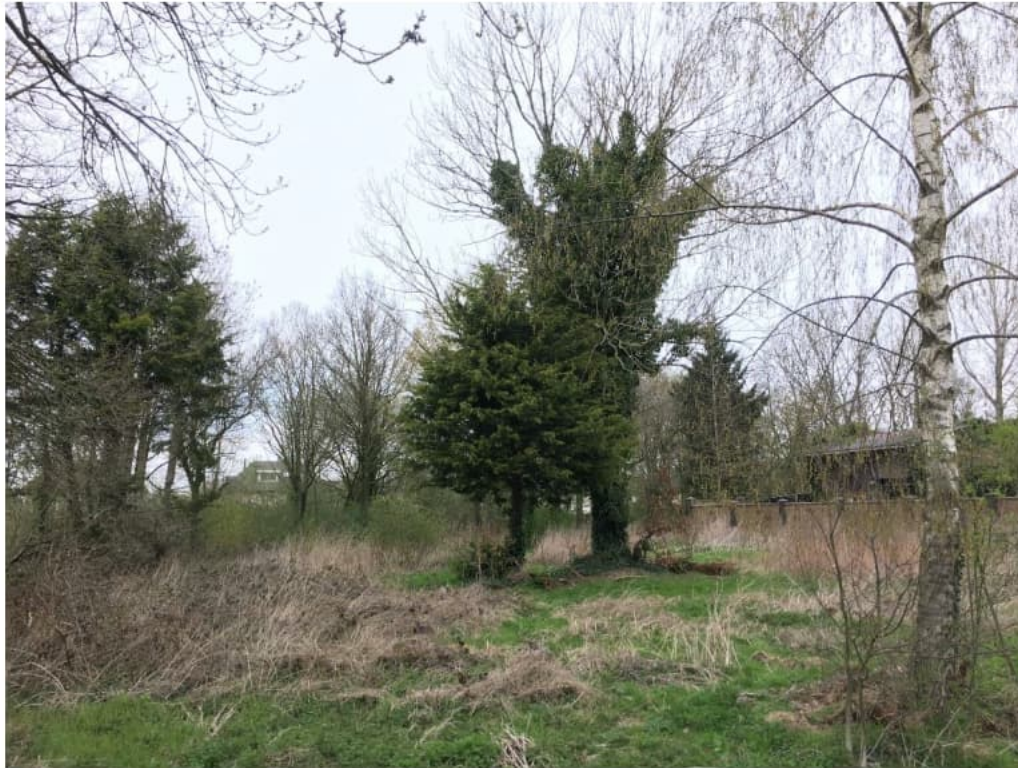
*Afbeelding 4: Sectie 1. Solitaire bomen en boomgroepen zonder structuur;*

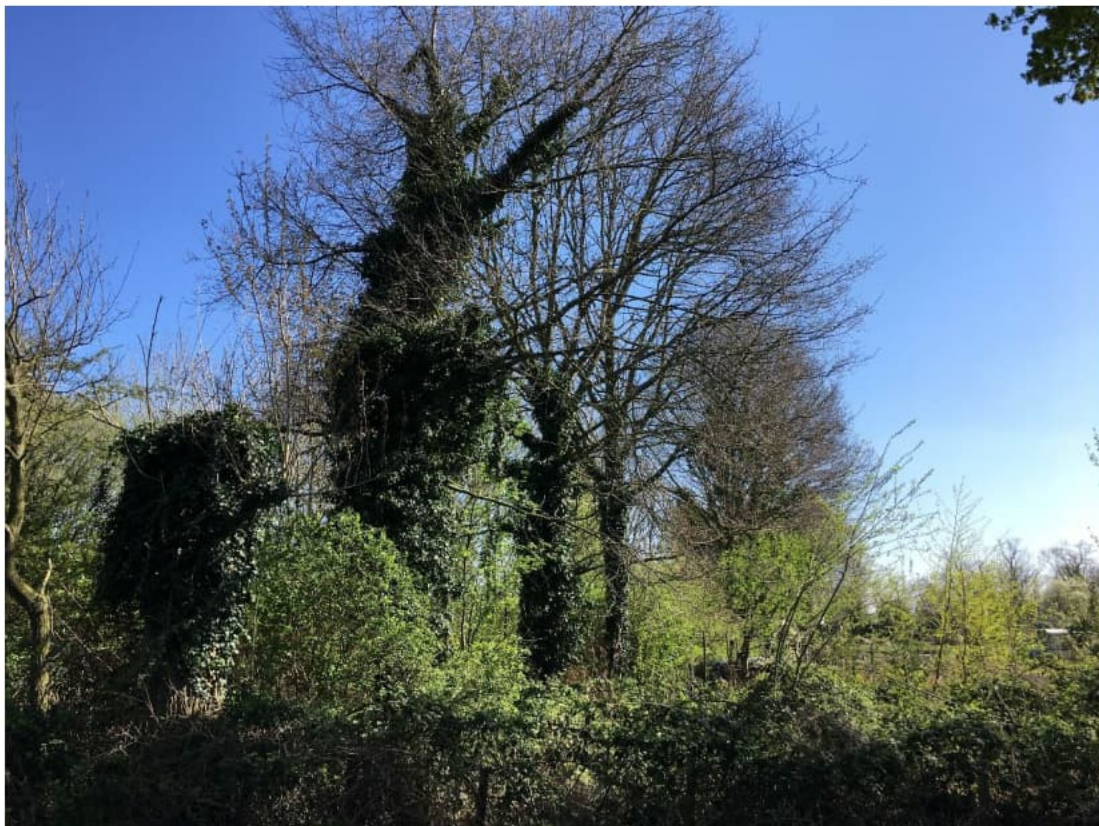
Op de begrenzing tussen sectie 1 en het volkstuintencomplex aan de westzijde van het projectterrein bevinden zich 8 beeldbepalende zomereiken. In de nulmeting zijn deze bomen aangemerkt als behorend tot de Hoofd-/groenstructuur van het terrein. Aan de noordzijde van het projectgebied bevinden zich nog twee monumentale zomereiken. De bomen bevinden zich in het weiland aan de overzijde van de sloot. Ze behoren daarom strikt genomen niet tot het projectterrein, maar de omvangrijke kronen bevinden zich voor een groot gedeelte binnen de projectgrens. De afbeeldingen 11 t/m 13 vormen een toelichting bij deze beschrijving.

*Afbeelding 11: Bomenrij (zomereiken) op de grens met de volkstuinten;*

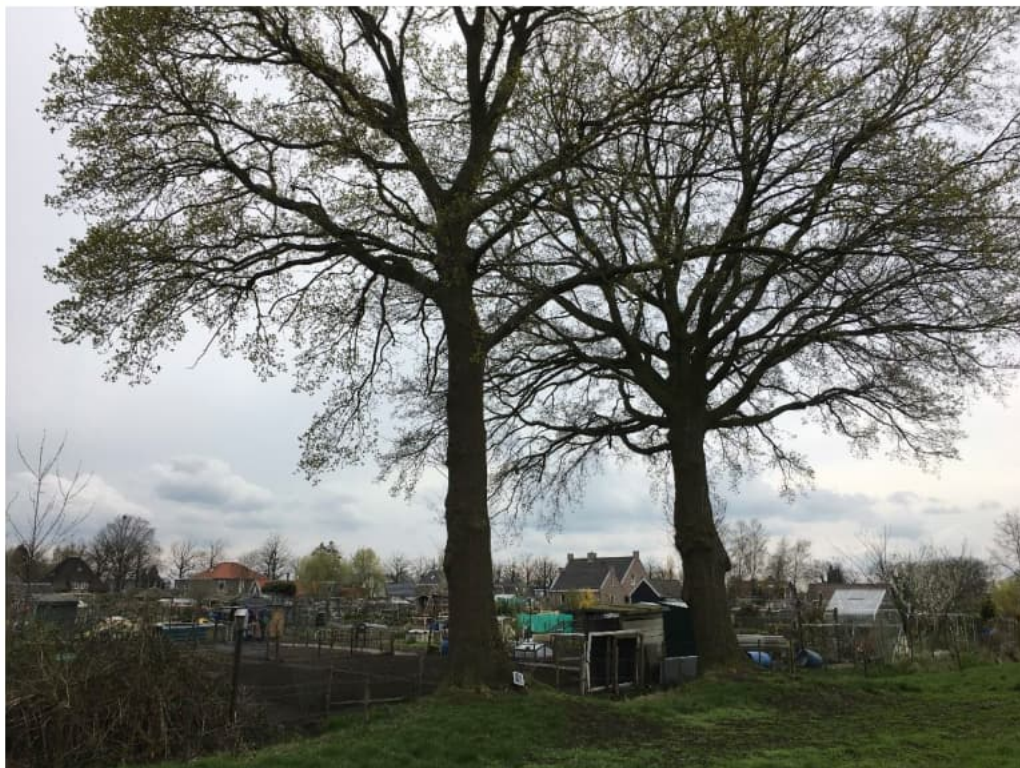
*Afbeelding 13: Idem, vanuit oostelijke richting;*

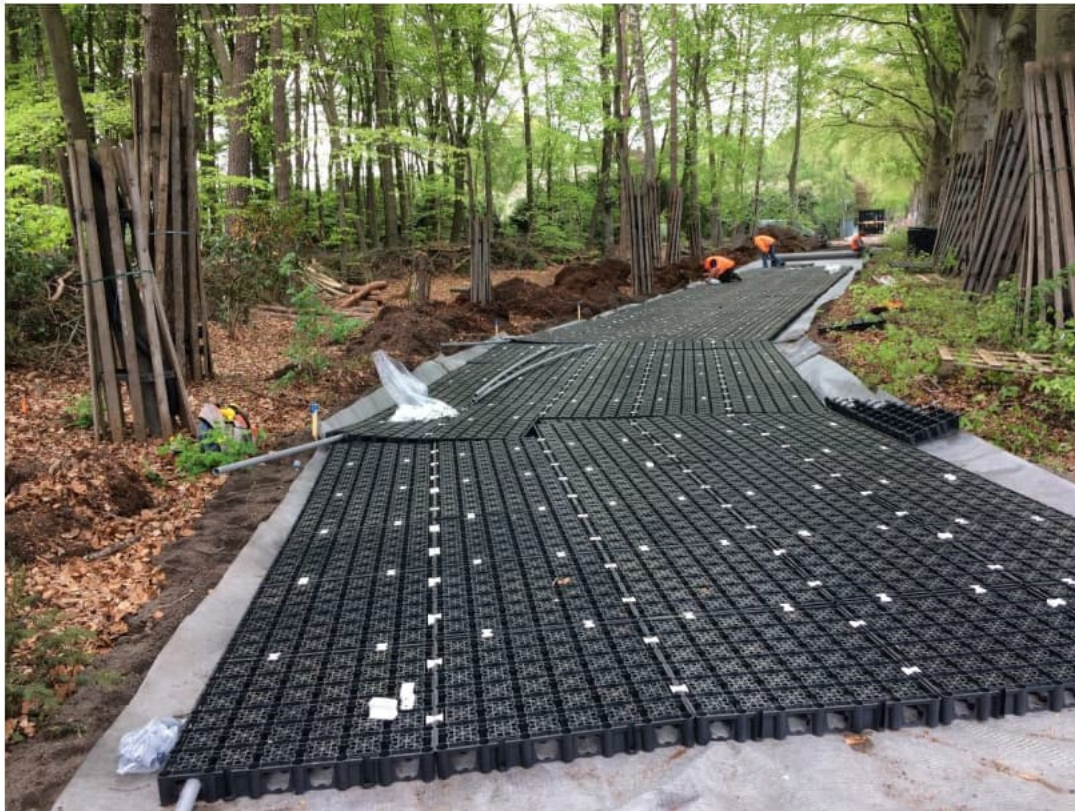
*Afbeelding 16: Toepassing van PermaVoidkragen als fundering van een betonnen fietspad in een bos;*

Indien er ook minimaal ontgraven wordt ten behoeve van het aan te leggen trottoir kunnen de wortels hier (én onder de nieuwe voortuin) maximaal gespaard worden.

Afbeelding 16 geeft een voorbeeld van de toepassing van de Permavoidkratten bij de aanleg van een verharding in een bos.

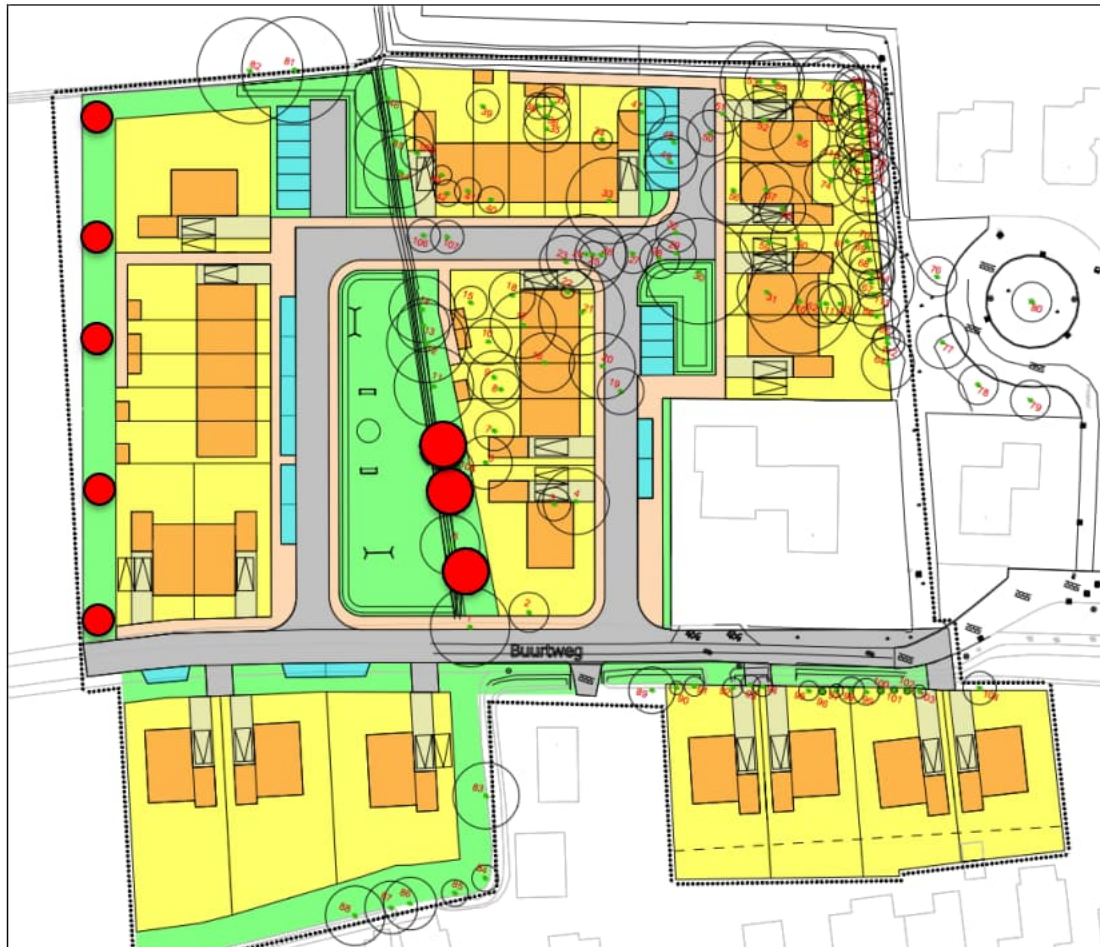
Afbeelding 21: 8 locaties voor nieuwe boomaanplant;

Binnen het project worden 8 nieuwe bomen aangeplant. Afbeelding 21 geeft de voorgenoemde plantlocaties weer.

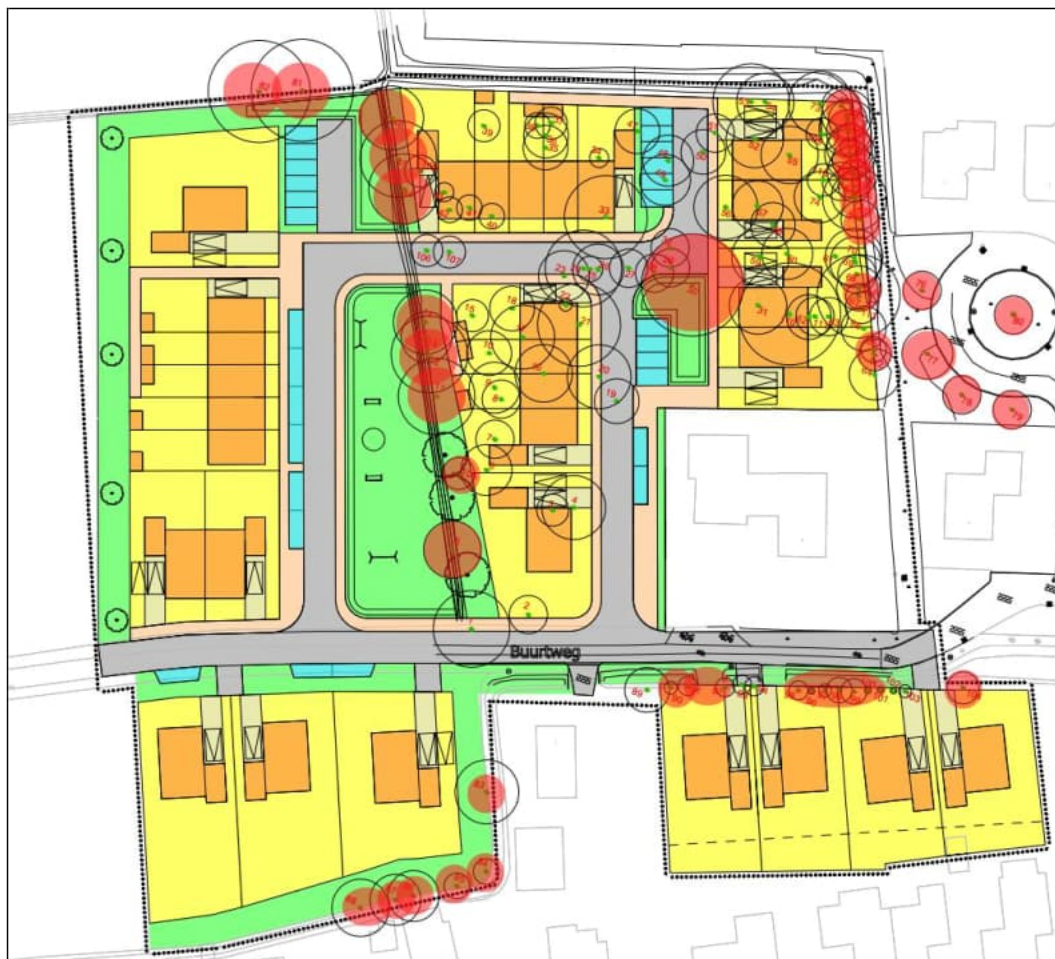
Afbeelding 22: De te handhaven bomen zijn met rood aangegeven;

- Van de 127 aanwezige bomen kunnen er 50 in hun huidige verschijningsvorm en op de huidige standplaats duurzaam worden ingepast indien er gerichte (beschermings)maatregelen en randvoorwaarden. De randvoorwaarden zijn weergegeven in tabel 21 in paragraaf 5.2 (Advies). Afbeelding 22 geeft de te handhaven bomen weer;
- 77 bomen kunnen niet duurzaam behouden worden. Bijlage 7 geeft per boom een motivatie van het niet-handhavingsadvies weer. De gegevens van deze bomen worden weergegeven in de tabellen 17 tot en met 20.

Tabel 21 Randvoorwaarden bij handhaven bomen	
Boomnummer(s)	Randvoorwaarde(n)
30, 44, 45	Wijziging verharding weg en oprit binnen de kroonprojectie
11,12,13,14	Bij uitgraven fundering trottoir aanwezige wortels maximaal sparen. Wortels Ø > 10 cm niet verwijderen
44,45,46	Bij uitgraven fundering oprit en bij graven t.b.v. de tuinen aanwezige wortels maximaal sparen. Wortels Ø > 10 cm niet verwijderen
81,82	Maximale grondwaterdaling in groeiseizoen van 25 cm, monitoring grondwaterdaling door te plaatsen peilbuizen

3. De invloed van de bemaling op de bomen te beoordelen wanneer het tijdstip van uitvoering bekend is;
4. De geadviseerde boombeschermingsmaatregelen (paragraaf 4.4 en bijlage 9) uit te voeren vóór aanvang van de werkzaamheden;
5. Bij 6 van de te handhaven bomen snoeimaatregelen uit te voeren vóór aanvang van de bouwwerkzaamheden: het verwijderen van afgestorven takken, het innemen of verwijderen van takken of het creëren van een takvrije ruimte (doorrijhoogte bouwverkeer). Bij 1 van te handhaven bomen wordt een jaarlijkse boomveiligheidscontrole aanbevolen. De maatregelen zijn aangegeven op een plattegrond (bijlage 10);
6. Boomtoezicht tijdens de werkzaamheden om toe te zien op naleving van de randvoorwaarden (graven) en de boombescherming.

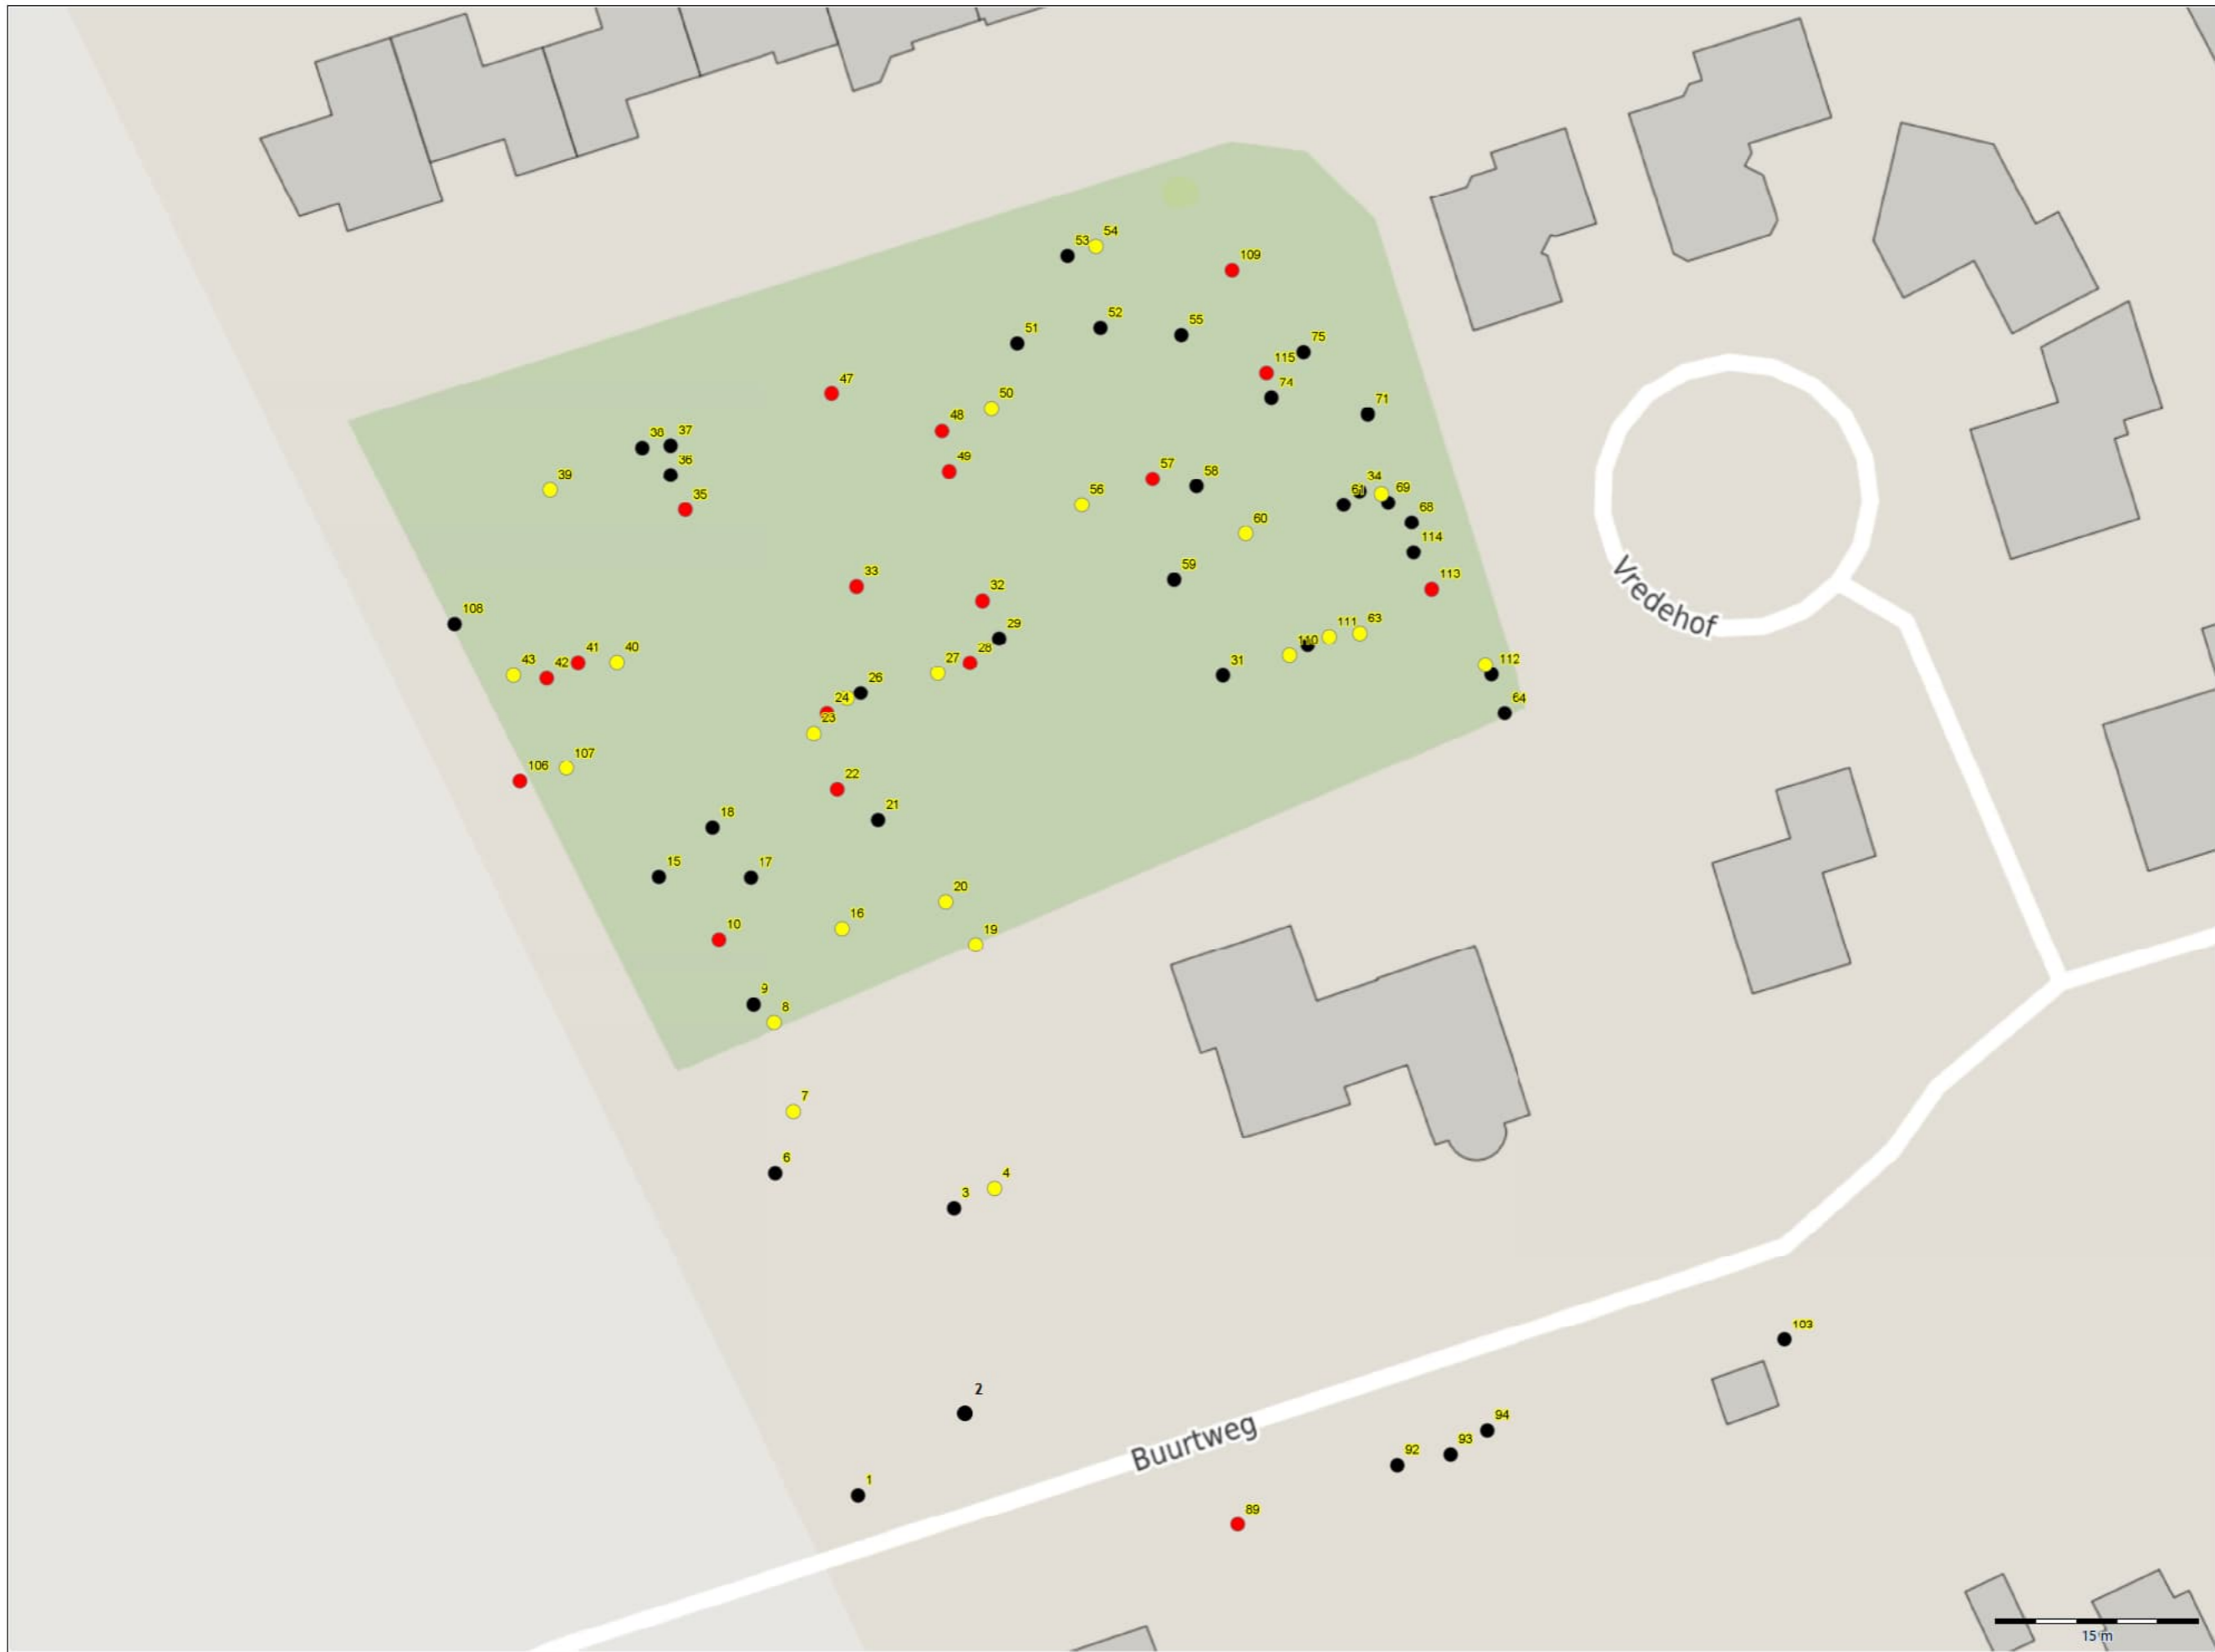
## BIJLAGE 7 PLATTEGROND MOTIVATIE NIET HANDHAVEN BOMEN

Tabel 20 Motivatie niet te handhaven bomen	Aantal bomen
Nieuwbouw	37
Boomkwaliteit	22
Boomveiligheid	18
