# Bomen Effect Analyse Nieuwbouw Bredero-Vondelstraat te Alkmaar

Projectnummer: PRPOA24-00272

Datum: 13 juni 2024

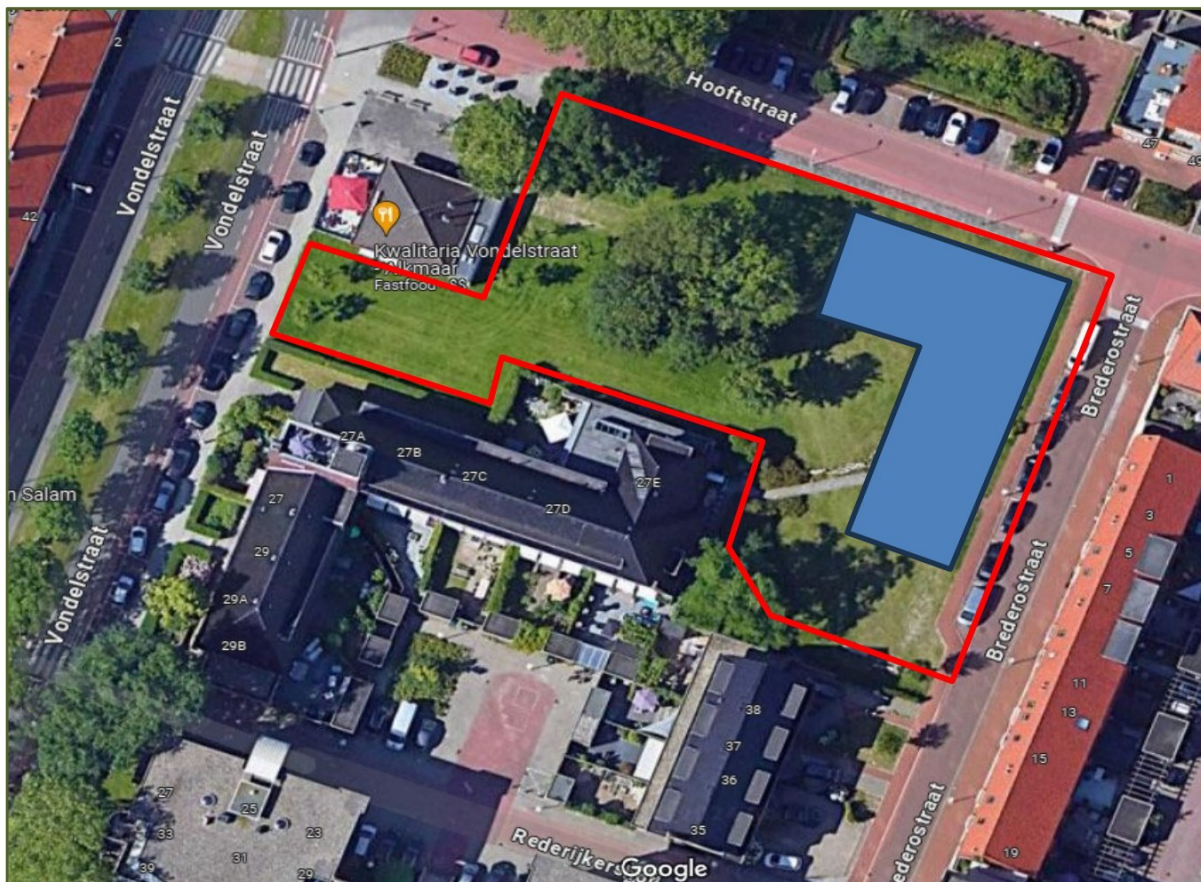
In figuur 1 is de locatie van het nieuw te bouwen pand in blauw globaal aangegeven. De rode lijn geeft globaal het bouwterrein aan dat nodig is voor het realiseren van de nieuwbouw. Hierdoor is goed zichtbaar dat er binnen de kroonprojectie en risicozone van de bomen gewerkt gaat worden.

**Figuur 1:** Overzicht van het bouwterrein (bij benadering in rood aangegeven) en het bouwvlak (in blauw aangegeven) aan de Brederostraat te Alkmaar. (Bron: Google maps 2024)

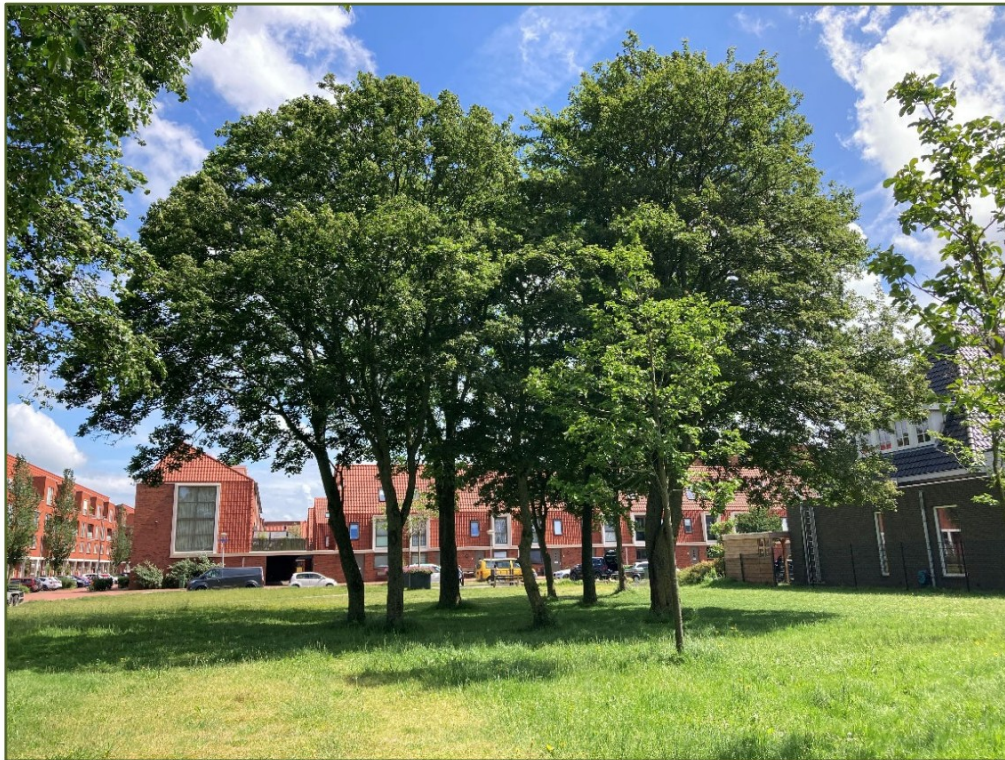
**Figuur 3:** Overzicht van een deel van de bomen.
