Milieucontrole

Bedrijfsnaam	*Brons Mengvoeders B.V.*	*Zaaknummer:*	*BA3781-VD-0010*
Adreslocatie	Molenweg 10, Voorthuizen - 3781 VD		
Gemeente BG	Barneveld		
Contactpersoon	Aanwezigen [redacted] (productiemanager) [redacted](technische dienst) Niet-aanwezig doch betrokken personen - [redacted](KAM-Medewerker vanuit Brons); - [redacted](KAM-Medewerker vanuit de Van Drie-groep); - [redacted](Adviseur vergunning- en technische zaken namens de Van Drie-groep).		
Contactgegevens	Tel: 06 83 04 50 03	Email:	[redacted]@bronsvoorthuizen.nl
Bezoekdatum	13 mei 2025 om 09:00		
KVK	08102817 (Bedrijf is uitgeschreven uit KVK onder nr. 08102828)		
Inspecteur(s)	[redacted]		
Emailadres	[redacted]@oddevallei.nl [redacted]@oddevallei.nl		
Soort controle	XXL		
Laatste uitgevoerde controle	Oktober 2024	Bezoekverslag aanwezig?	Ja
Overtredingen	Ja, brandwerendheid van de stookruimte. Ook is de vraag of de ammoniakkoeling ontmanteld / weggehaald is.

Op dinsdag 13 mei 2025 is de locatie door [redacted] en [redacted] voor een periodieke milieucontrole. De resultaten van het bezoek staan vermeld in dit bezoekrapport. Het bezoek is prettig verlopen. De sfeer was gemoedelijk en geïnteresseerd (over en weer)

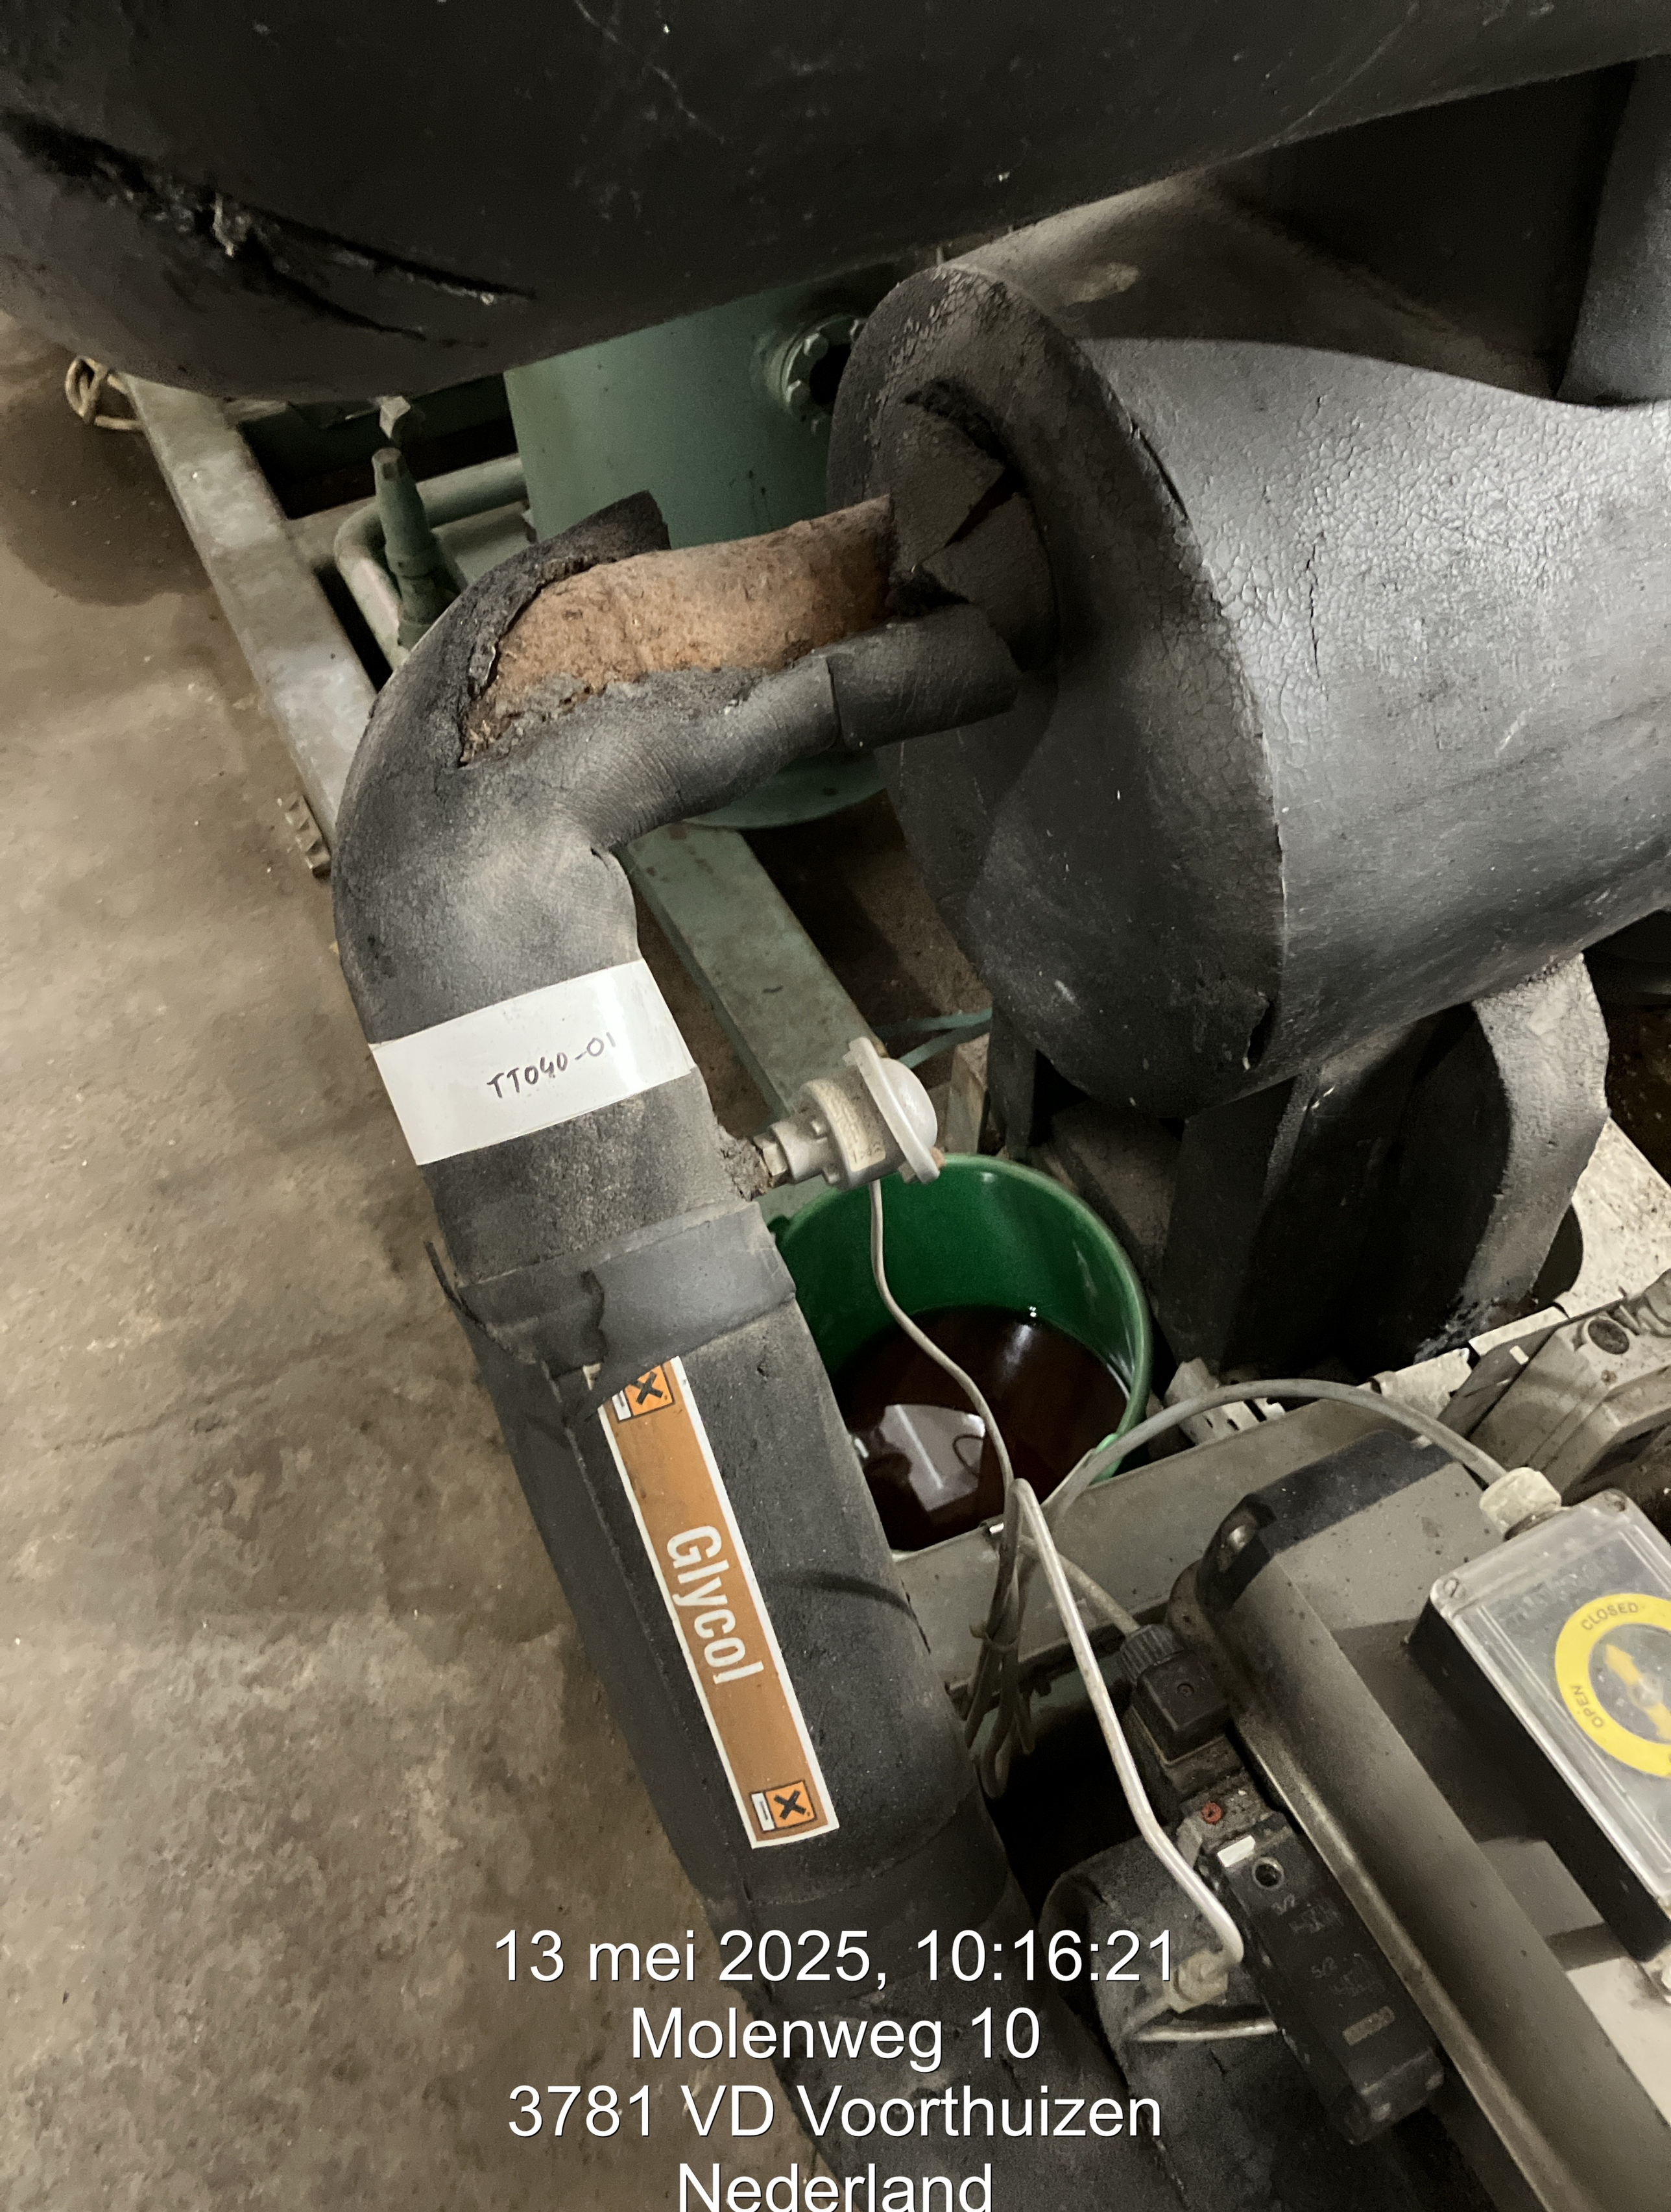
Op de locatie is een ammoniak-koeling aanwezig. [redacted] heeft aangegeven dat er een keuring is uitgevoerd, hoewel de installatie momenteel niet in gebruik is (wat [redacted] ten tijde van het voorgaande bezoek ook verklaarde). [redacted] aan dat de keuring is uitgevoerd 'voor het geval dat'. Het keuringsrapport en -certificaat wordt opgevraagd.

Aanvulling: keuringsrapport is ontvangen. Ammoniakkoeling bevat 138 kg NH3. Op alle inspectiepunten is de installatie goedgekeurd (hoewel de installatie aan de buitenzijde enkele gebreken vertoond). Op 10-03-2021 is de inspectie uitgevoerd en de installatie is goedgekeurd en moet herkeurd worden voor 10-03-2025. Momenteel is het 11-06-2025 dus de keuring is reeds verlopen.

Desondanks zijn er diverse tekortkomingen geconstateerd. Aan de linker voorzijde is een groene emmer aangetroffen met daarin een olie achtige vloeistof. Dit duidt op lekkage. Hier is naar gevraagd en [redacted] vond het vreemd en merkte op dat de vloeistof en emmer mogelijk ergens anders vandaan komen, waarop [redacted] reageerde dat dit onlogisch is.

Hieronder volgen de bijbehorende foto's. Links is de koelinstallatie zichtbaar met achteraan de emmer (zie ook rechter foto). Daarbij is er een donkere plek / kleurverschil onder de installatie zichtbaar, ook dit kan duiden op lekkage (hoewel niet duidelijk is of dit kleurverschil al langer zichtbaar is). **Aanvulling:** [redacted] heeft verklaard dat het om een olie lekkage gaat afkomstig van de olie/vocht afscheider. Niet geheel duidelijk waar hij naar verwijst, dit wordt later alsnog gevraagd. [redacted] verklaart in ieder geval dat het opgelost is.

- Verkleuring op het beton onder de ammoniakkoeling
Er is een kleine olie lekkage gevonden bij de olie/vocht afscheider. Dit is verholpen.
