## Inspectieformulier bouw en/of gebruik

<b>Wavenummer:</b>	2023H0502
<b>Naam inspecteur(s):</b>	██████████
<b>Geïnspecteerde locatie</b>	
<b>Adres:</b>	Kerkstraat 0 Jan Steenstraat-Rembrandstraat 3781 GA Voorthuizen
<b>Kadastraal:</b>	gemeente Voorthuizen Sectie D nummer 3325

<b>Wavenummer:</b>	2020W0251
<b>Naam inspecteur(s):</b>	██████████
<b>Geïnspecteerde locatie</b>	
<b>Adres:</b>	Kerkstraat 0 Jan Steenstraat-Rembrandstraat 3781 GA Voorthuizen
<b>Kadastraal:</b>	gemeente Voorthuizen Sectie D nummer 3325

<b>Wavenummer:</b>	2022H0546
<b>Naam inspecteur(s):</b>	██████████
<b>Geïnspecteerde locatie</b>	
<b>Adres:</b>	Kerkstraat 0 Pastoriebos 3781 GA Voorthuizen
<b>Kadastraal:</b>	gemeente Voorthuizen Sectie D nummers 3505, 3508

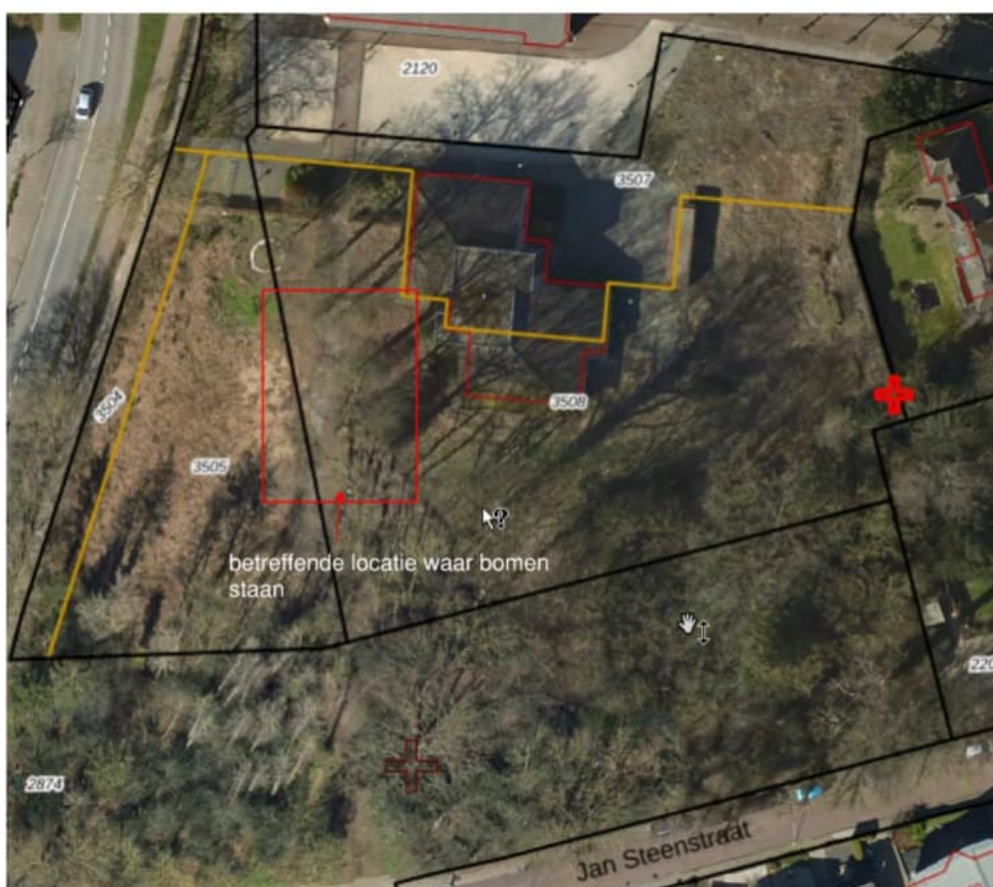
Kadastrale kaart met luchtfoto, overtreding ingetekend

Op 29 juli 2024 ben ik met een onafhankelijke boomdeskundige ter plaatse geweest om de oorzaak van de versterving te onderzoeken. Uit dit onderzoek is gebleken dat de bodem rondom de beuk (en rondom de 2 eiken met nummers 6 en 7 BEA) dusdanig verdicht is, dat er geen zuurstof in de grond meer aanwezig is. Deze verdichting van de bodem is veroorzaakt door het rijden van zwaar materieel (rijden met zware machines) bovenop deze bodem. Vast is komen te staan, dat als deze bodemverdichting niet op zeer korte termijn wordt opgeheven én de groeiplaats niet verbeterd wordt, deze beuk het sowieso niet meer gaat redden. Bovendien heeft het gevolgen voor de levensvatbaarheid van de dicht bijstaande eiken (nummer 6 en 7 BEA).

Geconstateerd is dat de beuk (nummer 5 BEA) in een zodanige staat verkeerd, waardoor kan worden vastgesteld dat deze niet duurzaam in stand wordt gehouden.

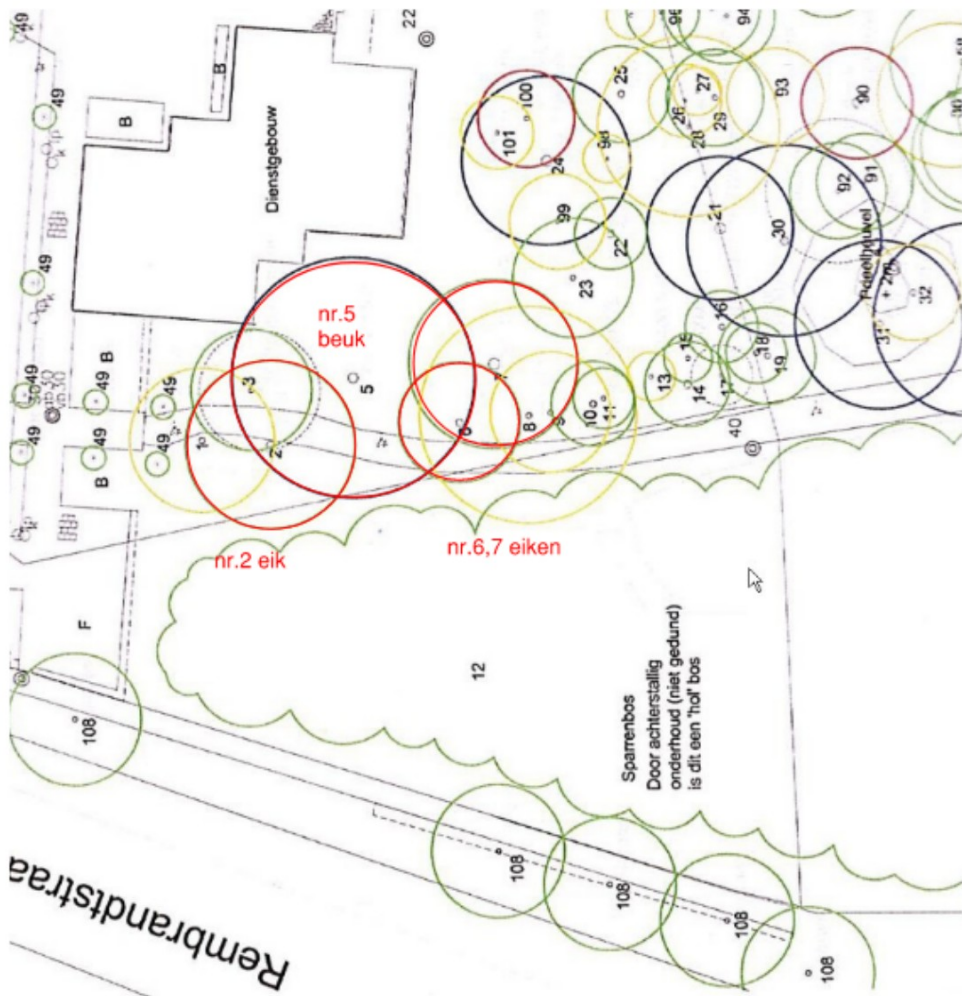
Kaart met nummering bomen

Het gebruik volgens de bestemming(en) is alleen toegestaan op voorwaarde dat de bomen met de nummers 2, 5, 6 en 7, zoals genummerd in het bij de vergunning gevoegde document '2020W0251\_Boom Effect Analyse', duurzaam in stand worden gehouden. Indien niet aan deze verplichting wordt voldaan, is het als zodanig gebruiken van de gronden waarvoor een verplichte inrichting is voorgeschreven in strijd met deze bestemming.

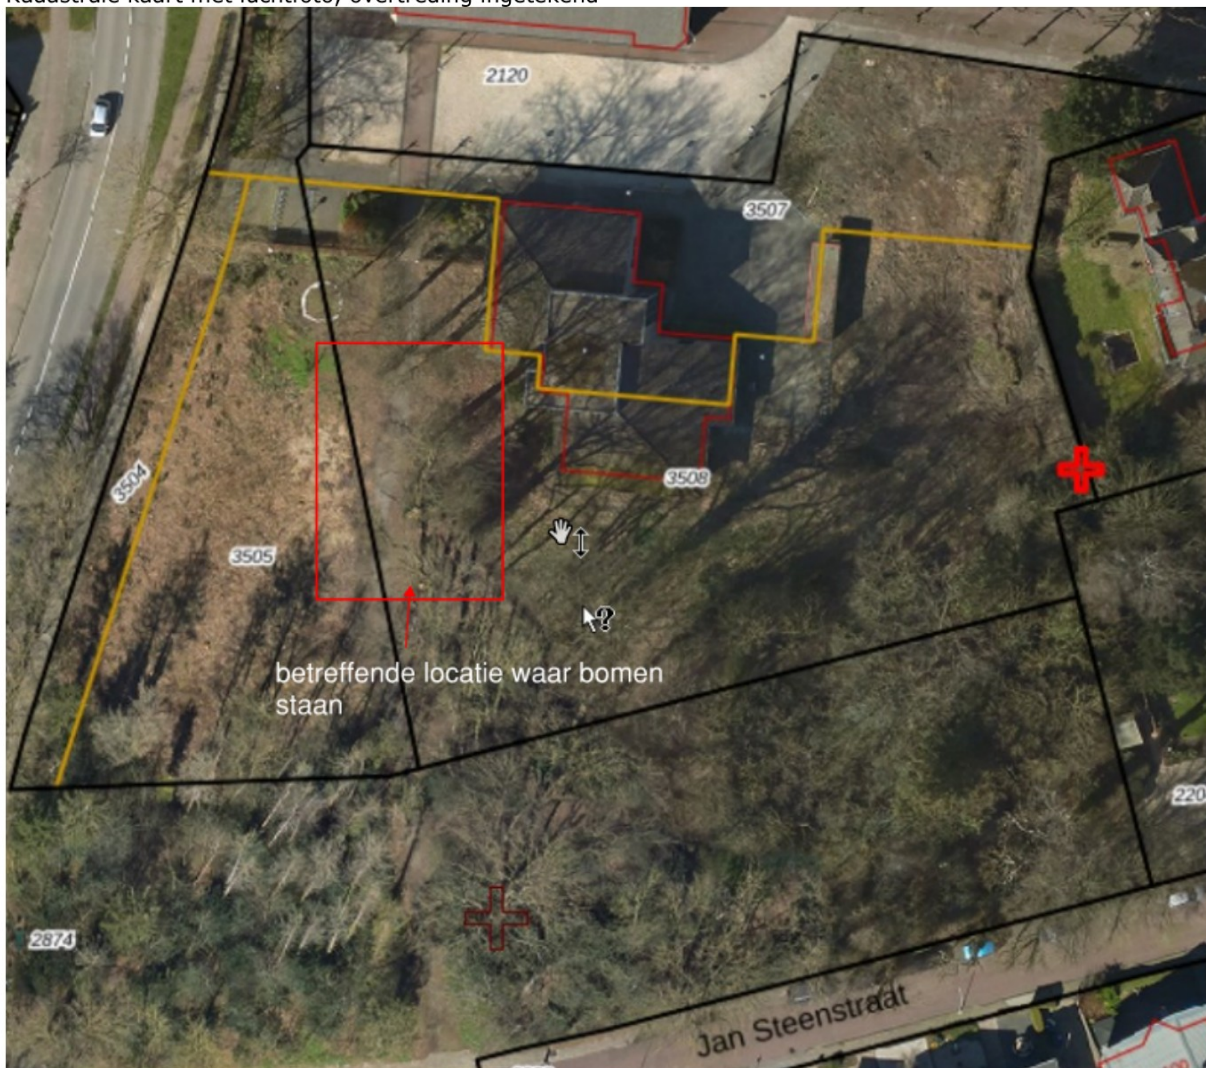
Kadastrale kaart met luchtfoto, overtreding ingetekend

Op bovengenoemde datum ben ik, de heer ██████████ toezichthouder als bedoeld in de Algemene wet bestuursrecht, bij omgevingsdienst De Vallei, bij de uitvoering van de bestuursdwangbeschikking betrokken op het perceel Kerkstraat 0 (Pastoriebos) in Voorthuizen. Dit is een verslag van het uitvoeren van de bestuursdwang.

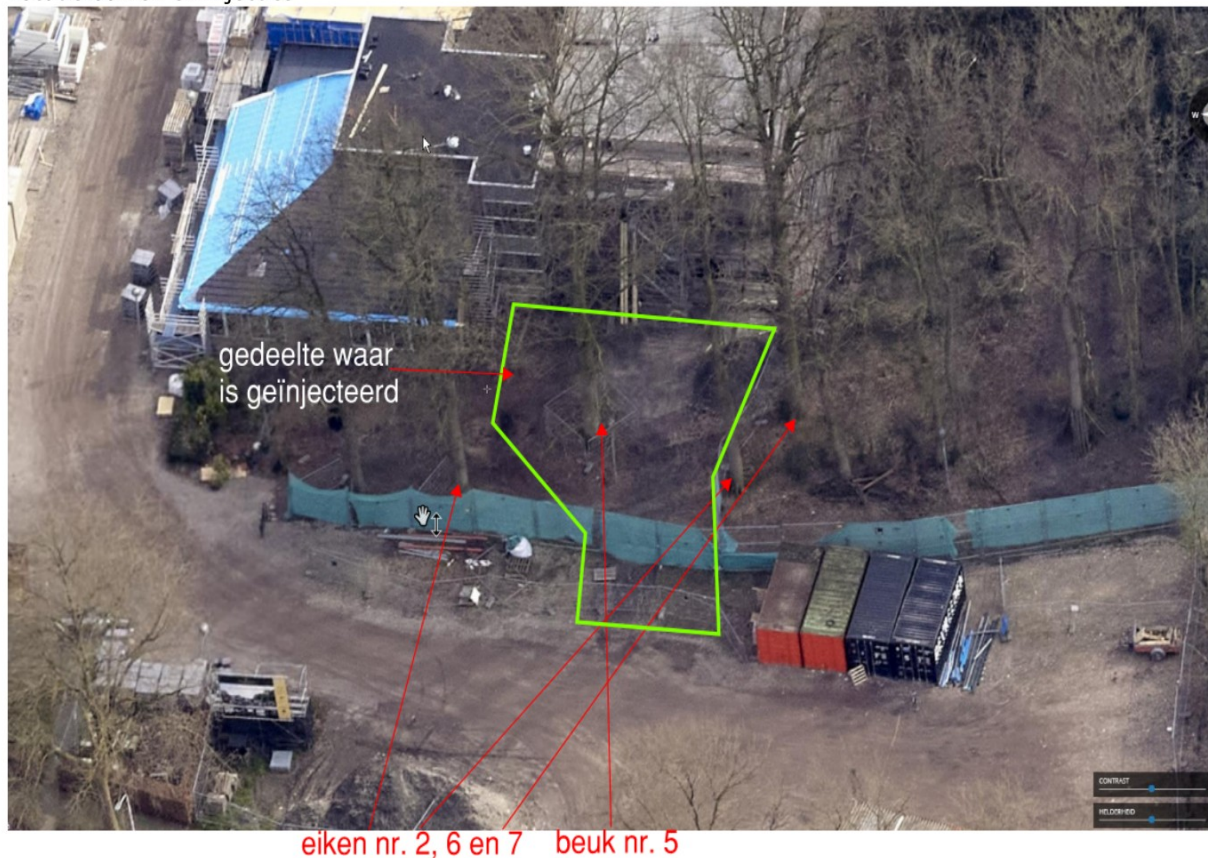
Locatie bomen en injecties

Omstreeks 7.40 uur was ik ter plekke op het perceel. Op dat moment heb ik foto's gemaakt van de situatie op dat moment en het toegangshek was nog op slot. Om 8.10 uur arriveerden de medewerkers van TFI technicians, de heren ██████████ en ██████████. We hebben even overleg gehad wat de bedoeling was. Op dat moment heb ik het hek geopend zodat de met hun apparatuur het betreffende gedeelte van het terrein konden betreden en de noodzakelijke voorbereidingen konden uitvoeren. Om starten met de werkzaamheden. Om 8.20 uur is de eerste injectie de grond in gegaan en waren ze om 11.00 uur klaar met het injecteren, waarbij er ongeveer een 65 injecties hebben plaats gevonden. Per injectie werd er tussen de 25a 30 liter geïnjecteerd. Dit alles volgens de offerte en is er 1700 liter aan een mengsel van bacteriën, lavakorrel en perliet gebruikt. Op het gedeelte waar het meest is gereden/verdicht hebben ze per injectie tweemaal de hoeveelheid ingebracht. Het gebied wat ze hebben behandeld staat aangegeven op de situatie. Nadat ze om 11.15 uur klaar waren met het opruimen heb ik het bouw hek weer gesloten.

Hetgeen afsterving van de beuk tot gevolg zal hebben. Wij hebben besloten om spoedeisende bestuursdwang toe te passen om deze boom hopelijk nog te redden. Dit betekent concreet dat er morgen een bedrijf komt om de bodemverdichting op te heffen en groeiplaatsverbetering toe te passen.

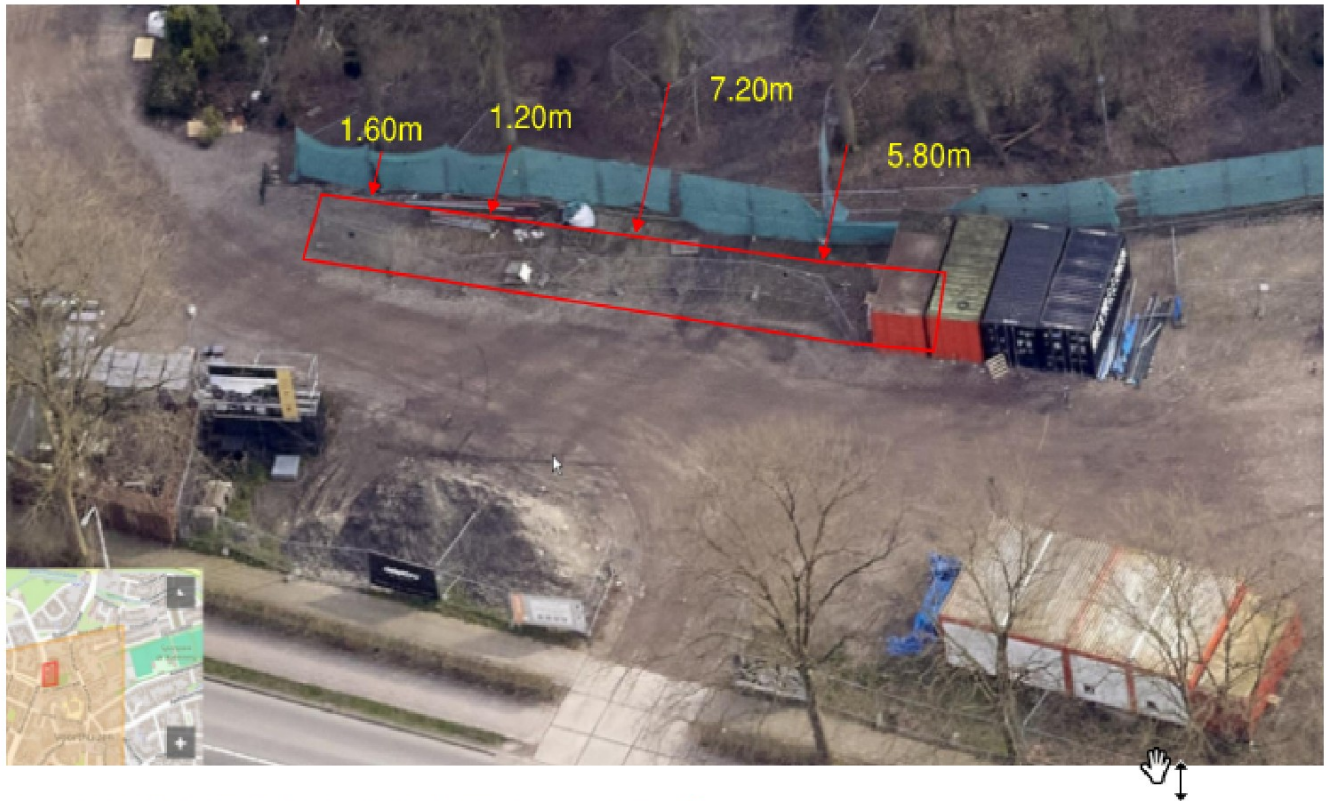
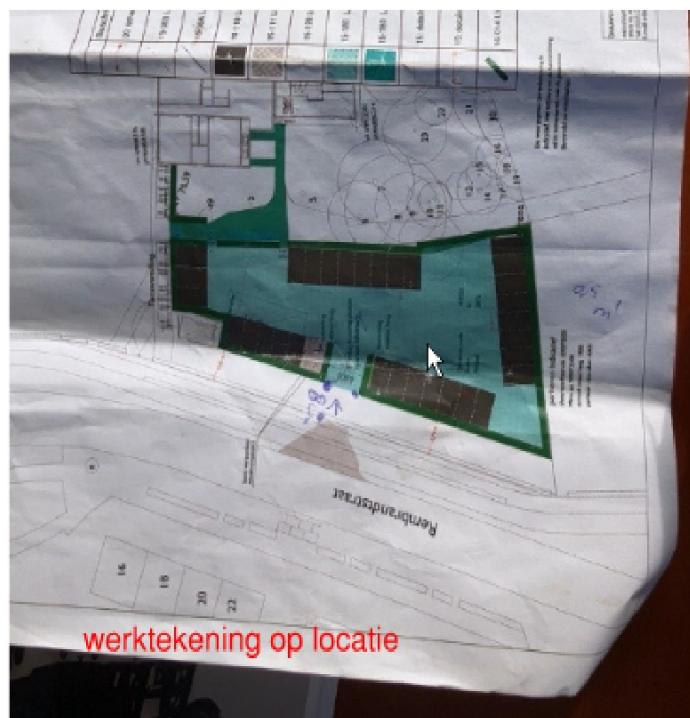
locatie op basis van werktekening,  
afstand bomen/parkeervak

Er vinden inderdaad werkzaamheden plaats met betrekking tot het aanleggen van de parkeerplaatsen. Ik heb ter plaatse gekeken/gemeten of dit in overeenstemming is met het inrichtingsplan met betrekking tot het aanleggen van de parkeerplaatsen. Echter blijkt dat er in het inrichtingsplan geen concrete afmetingen staan met betrekking tot de uitvoering hiervan. Gesproken met de medewerkers of deze gegevens hier gegevens van hebben, zij hebben mij hun uitvoeringstekening laten zien en bleek dat deze afwijkt van de vergunde situatie. Op hun tekening staat het gedeelte van de aan te leggen parkeerplaatsen nagenoeg evenwijdig aan de gevel van het pand komt te liggen, terwijl de vergunde situatie in een ronding op tekening staat. Aangegeven dat wij dit eerst intern bepreken en dat ze met betrekking tot de afwijking geen werkzaamheden uitvoeren, zij gaven aan hier voorlopig nog niet aan toekomen.

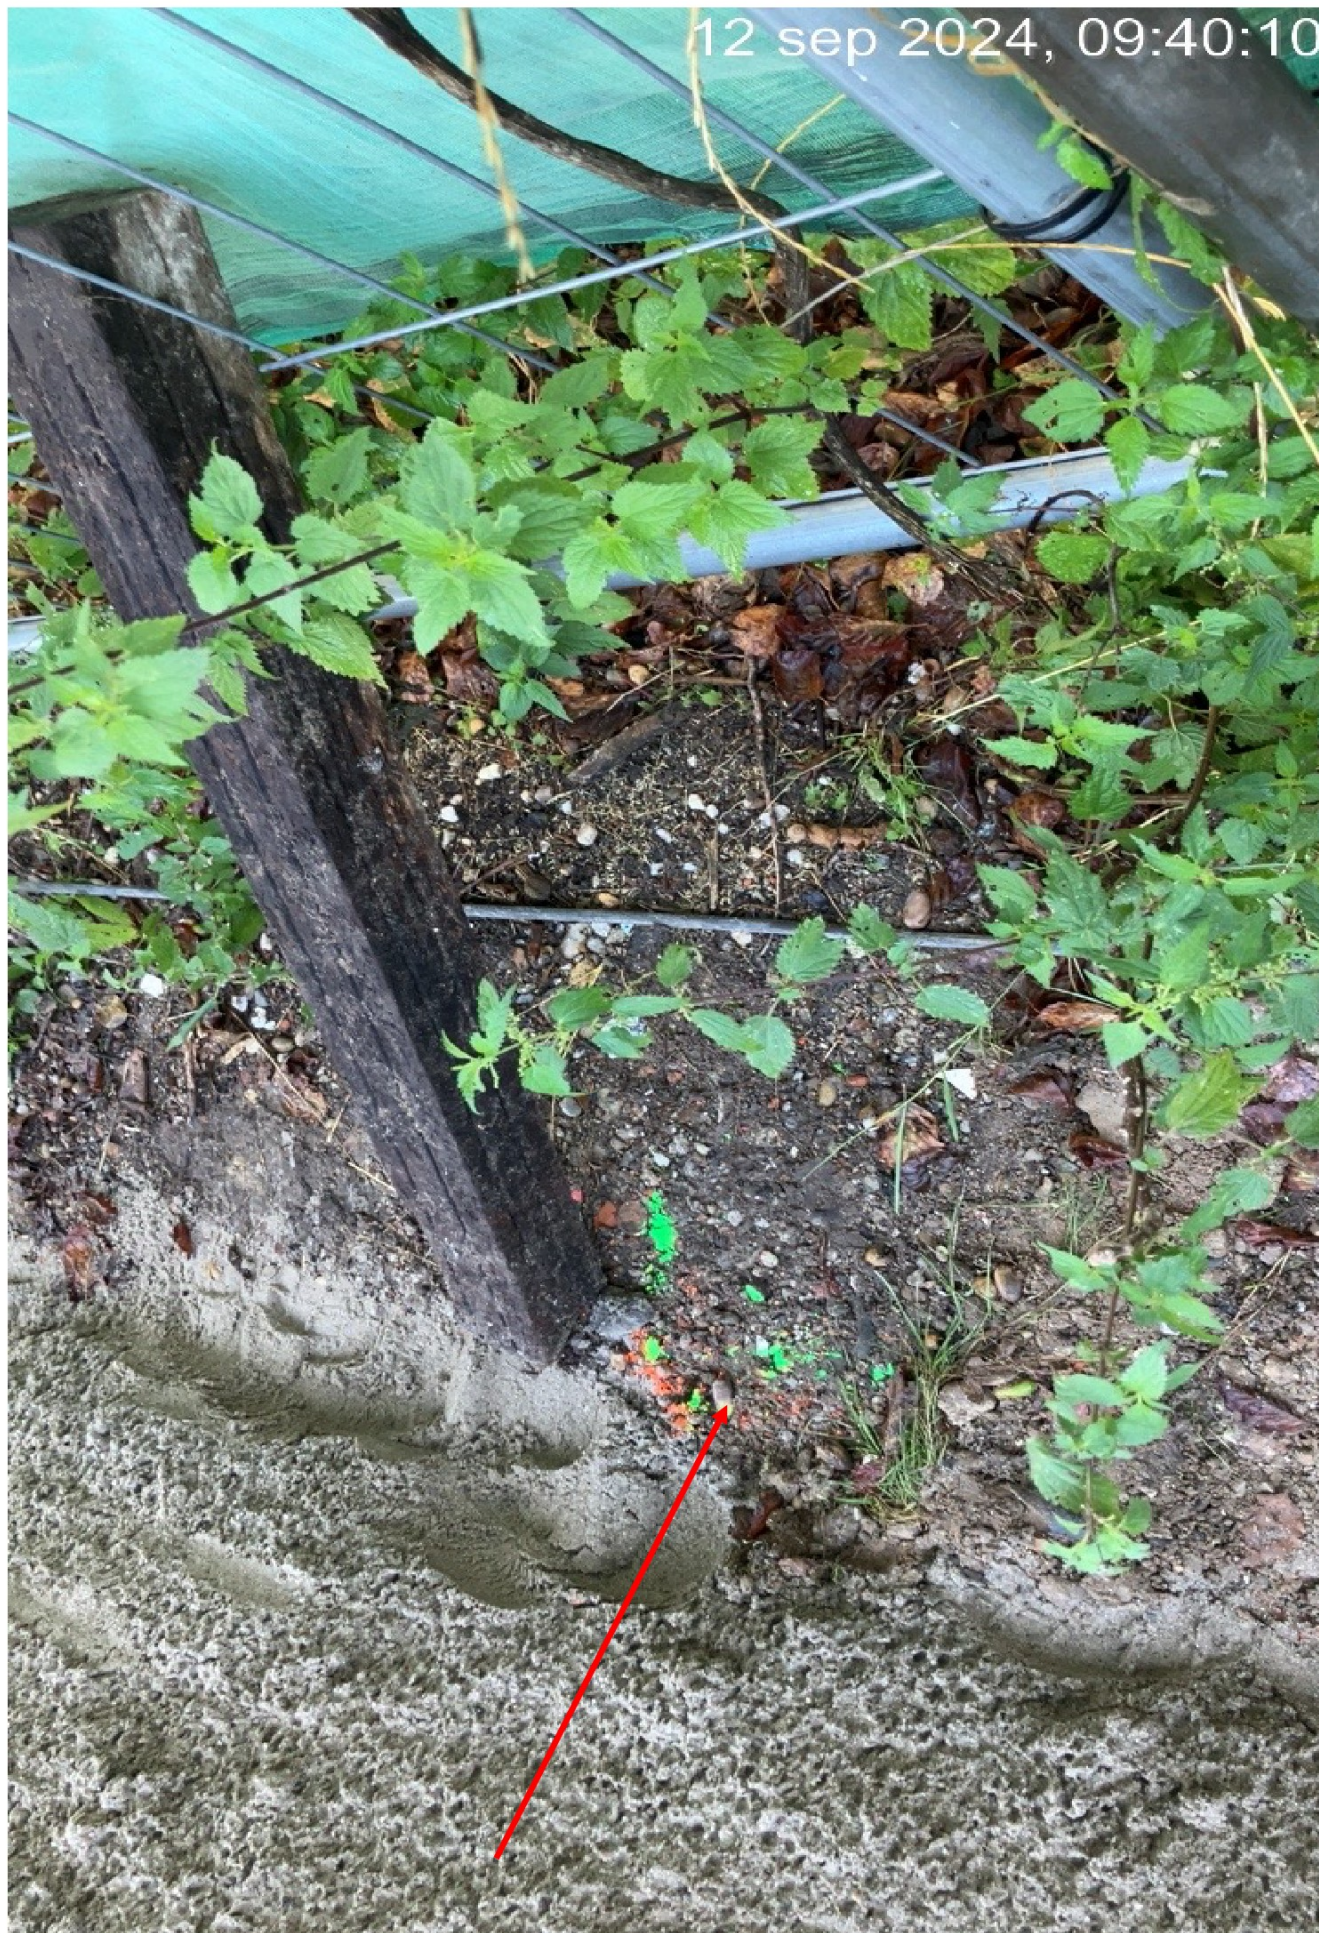
Werktekening betreffende afwijking

Er vinden werkzaamheden plaats met betrekking tot het aanleggen van de parkeerplaatsen. Volgens de heer [REDACTED] zijn deze werkzaamheden in strijd met het bomenbeschermingsplan.

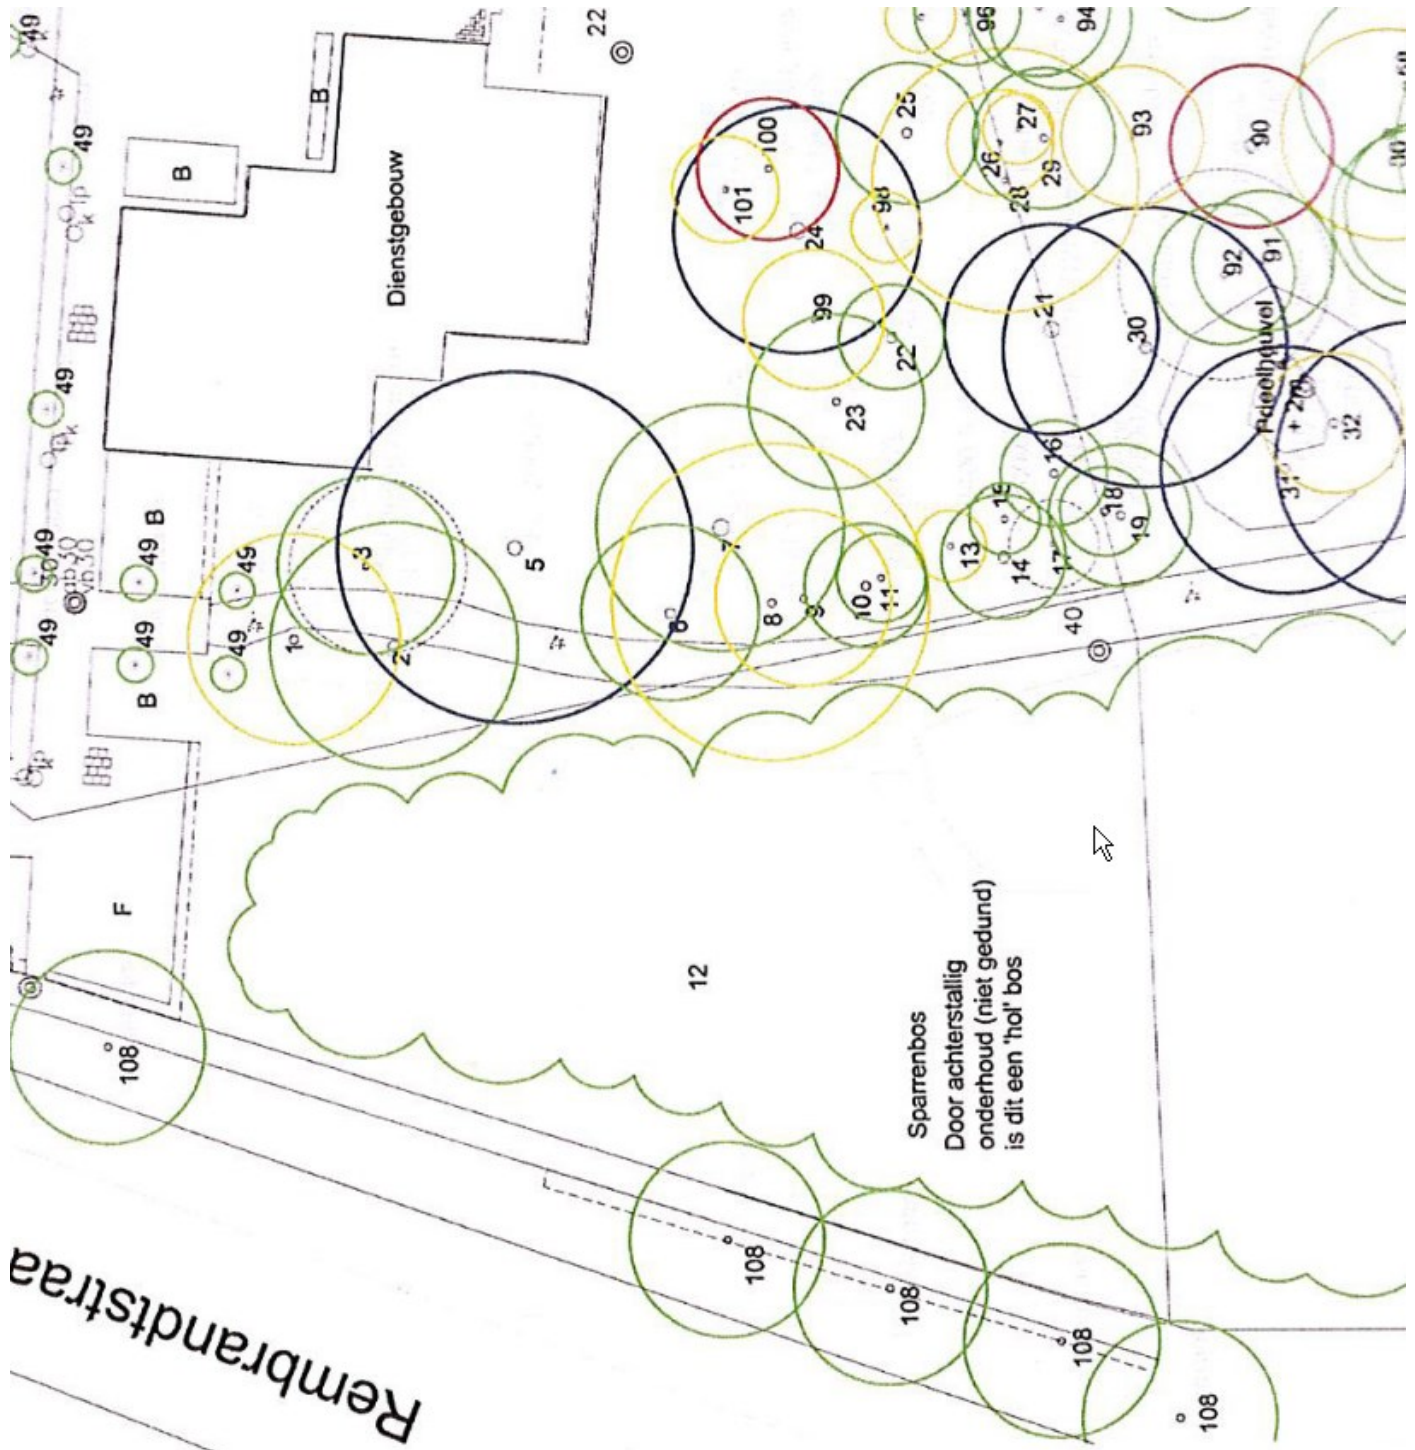
Sparrenbos  
 Door achterstallig  
 onderhoud (niet gedund)  
 is dit een 'hol' bos
